取り組みの状況

I. 原子炉の状態の確認

II. 分野別の進捗状況

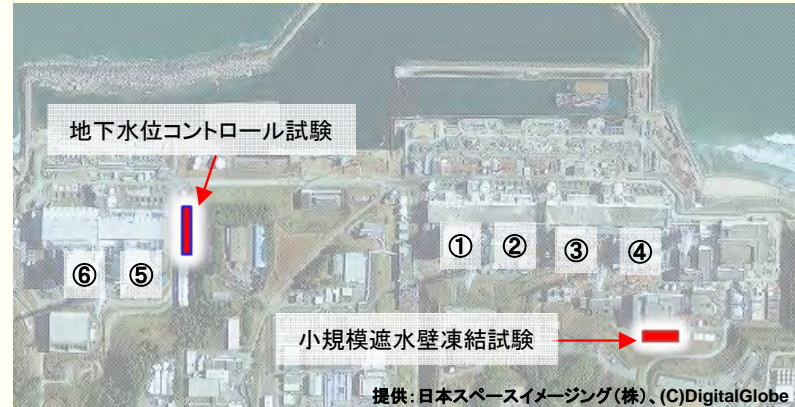
<小規模凍土壁 試験位置図>

小規模遮水壁凍結試験場所において凍結管等の設置作業が完了したことから、3/14より凍結試験を開始しました。

- 地下水バイパス揚水井 No. 5～12において、全β及びトリチウム濃度を継続的に測定。大きな変動は確認されていない。
- サブドレン設備の設置（～9月末）に向け、3/26時点で13箇所中、8箇所の新設ピット掘削が完了。サブドレン浄化設備は、2/27から建屋基礎コンクリート打設を実施、3/12から鉄骨建方を実施中。3/19より建屋内へのタンク等の据付を開始。
- 1～4号機を取り囲む凍土遮水壁（経済産業省の補助事業）の設置に向け、発電所構内でフィージビリティスタディを実施中。3/14より小規模遮水壁（約10m四方）凍結試験場所において、凍結試験を開始。

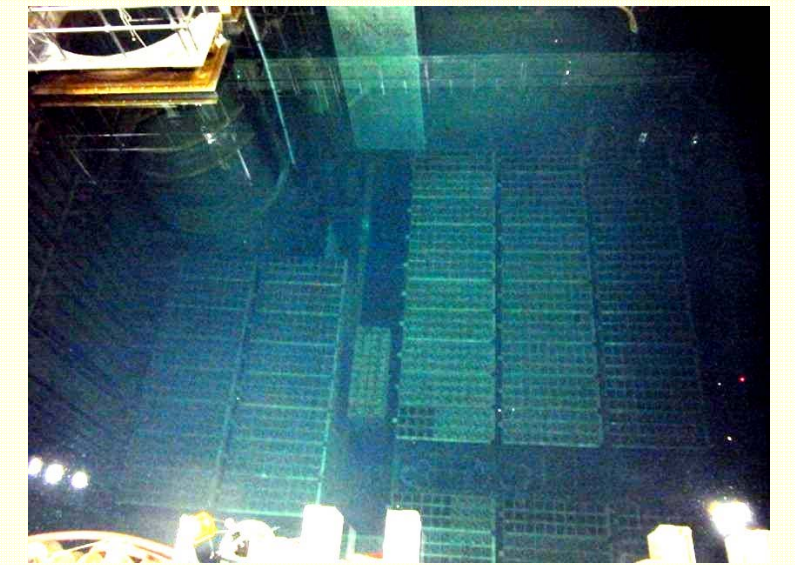
<4号機 使用済燃料プール内の状況>

燃料取り出し作業と並行して実施していたプール内ガレキ撤去作業が全て完了しました。

（大型ガレキ：2013年10月2日完了、
小片ガレキ：2014年 3月8日完了）

撮影日：2014年3月12日

- 4号機使用済燃料プールからの燃料取り出し
 - ・ H25/11/18より、使用済燃料プールからの燃料取り出し作業を開始。
 - ・ 3/26時点で、使用済燃料528/1331体、新燃料22/202体を共用プールへ移送済み。
 - ・ 3/26、4号機における燃料取り出しの準備作業中に、原子炉建屋天井クレーンの故障ランプが点灯し、走行不能となった。現在、作業を中断し、原因を調査中。
 - ・ 燃料取出しと並行して実施していたプール内のガレキ撤去作業が完了（H25/8/27～H26/3/8）。
 - ・ 燃料取り出し作業時の被ばく線量を低減させるため、燃料取り出し用カバー北側（3号機側）、燃料取扱機等へ遮へい体を設置（～3/25）。今後、効果を確認し、遮へい体の追加設置等を行う。
- 4号機原子炉建屋の健全性確認
 - ・ 原子炉建屋及び使用済燃料プールの健全性確認のため、社外専門家の現地立会いの下、第8回目の定期点検を実施（3/11～27）。
- 3号機使用済燃料取り出しに向けた主要工事
 - ・ 鉄筋、デッキプレート、屋根トラス等の使用済燃料プール内ガレキの撤去を実施中（12/17～）。3/25時点の累計で鉄筋322本、デッキプレート55枚、屋根トラス材3本を撤去。今後、マスト及び燃料交換機を撤去予定。
 - ・ 原子炉建屋5階（オペフロ）上の線量低減対策（除染、遮へい）にH25/10/15より着手。現在、自走式除染装置及び定置式除染装置を用いた除染作業を実施中。
- 1号機原子炉建屋の躯体状況調査（3、4階）
 - ・ 調査結果を耐震安全性評価に反映し、燃料取り出し用カバー・コンテナを設計、選択するため、3、4階の壁、柱等の調査を実施（2/26）。一部に損傷を確認したが、主要な耐震要素（シェル壁・プール壁・外壁）に損傷は確認されなかった。

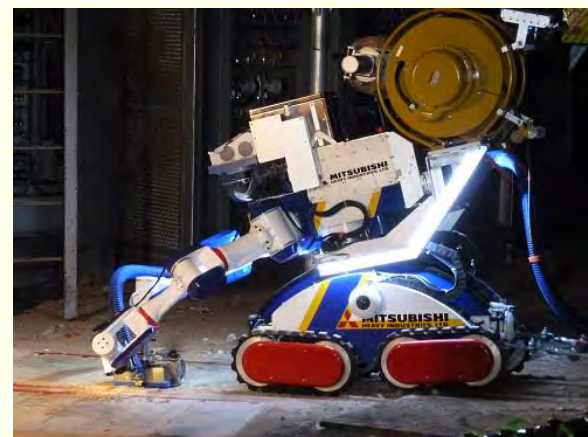
<吸引・ブラスト除染装置>

将来のデブリ取り出し作業に向け、経済産業省補助事業にて開発された遠隔除染装置の実証試験を1/30～2/4に原子炉建屋1階にて行いました。

吸引除染による粉じんの除去によりβ線の線量率が低下していること、その後のブラスト除染※により塗装表面が削れることを確認しました。

※ブラスト除染：鋼製の多角形粒子を除染対象（床面）に噴射し、表面を削る工法

- 1～3号機原子炉建屋の汚染状況調査・除染作業
 - ・ 1号機原子炉建屋1階において、経済産業省の補助事業「原子炉建屋内の遠隔除染技術の開発」にて開発した吸引・ブラスト除染装置の実証試験を実施（1/30～2/4）。除染対象である床面からの寄与が支配的と推定されるβ線については、吸引除染によりほぼ検出限界値未満まで線量率が低下したことを確認。その後実施したブラスト除染により塗装表面が削れたことを確認。
 - ・ 2号機原子炉建屋5階（オペフロ）の床面・壁面コンクリートコア採取用ロボットの移動動線確保のため、遠隔操作ロボットを用いてオペフロ内のフェンス等の撤去作業を実施（3/13, 14）。作業中にロボットが転倒し、バッテリー残量がなくなったため、当該ロボットの回収を断念。フェンス撤去作業が完了しアクセス可能な範囲内でコアを採取（3/20～26）。
