# 1F4燃料取出作業の被ばく低減対策について

平成26年4月24日  
東京電力株式会社

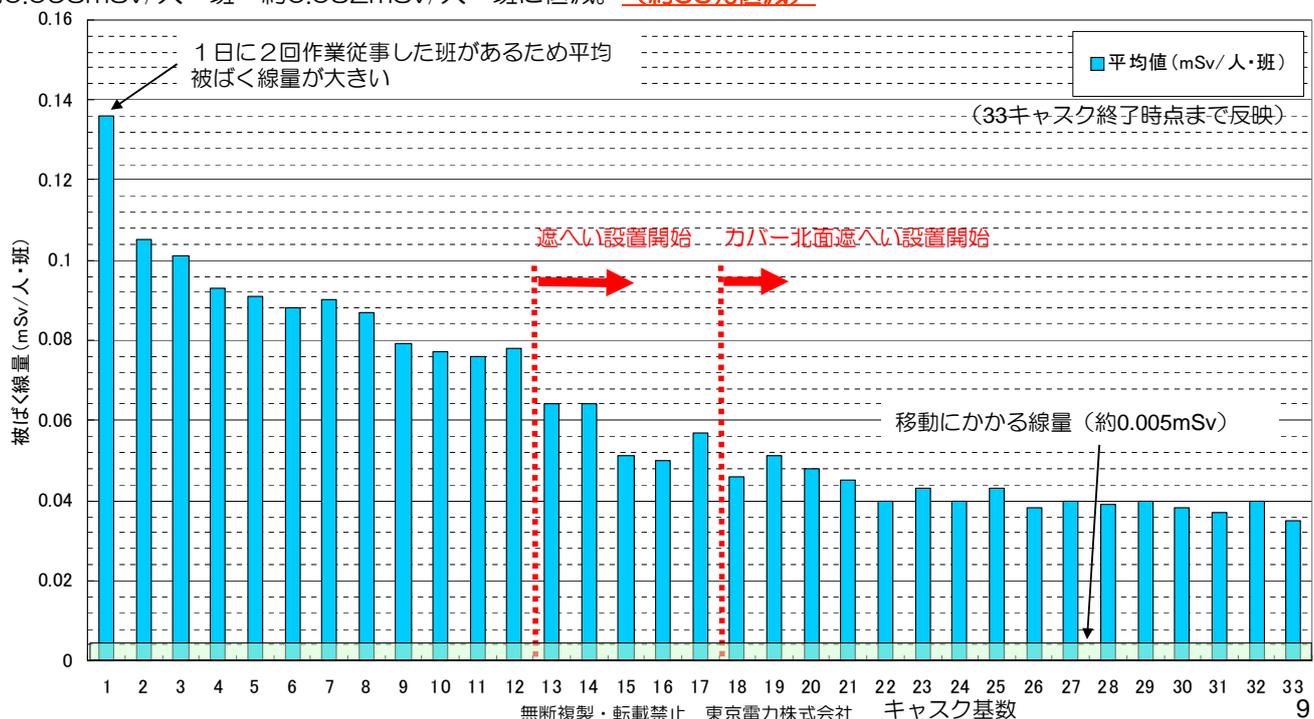
### ②燃料取扱機運転作業の被ばく実績（基数毎）

■燃料取扱機の1班・1作業員あたりの平均被ばく線量（約2時間作業の作業員一人あたりの平均被ばく線量）

- ・燃料取出し開始初期の平均被ばく線量（2～5キャスク目の平均）：約 $0.098\text{mSv}/\text{人}\cdot\text{班}$
- ・至近の平均被ばく線量（31～33キャスク目の平均）：約 $0.037\text{mSv}/\text{人}\cdot\text{班}$

■移動にかかる被ばく線量の推定値約 $0.005\text{mSv}$ を考慮すると、燃料取扱機運転作業の4号機における被ばく線量は約 $0.093\text{mSv}/\text{人}\cdot\text{班}$ →約 $0.032\text{mSv}/\text{人}\cdot\text{班}$ に低減。（約66%低減）

燃料取り出し開始初期	現在
燃料取扱機運転作業※1,2	約0.093[mSv/人・班]	約0.032[mSv/人・班]（約66%減）
キャスク取扱作業※1,3	約0.26[mSv/人・基]	約0.09[mSv/人・基]（約65%減）

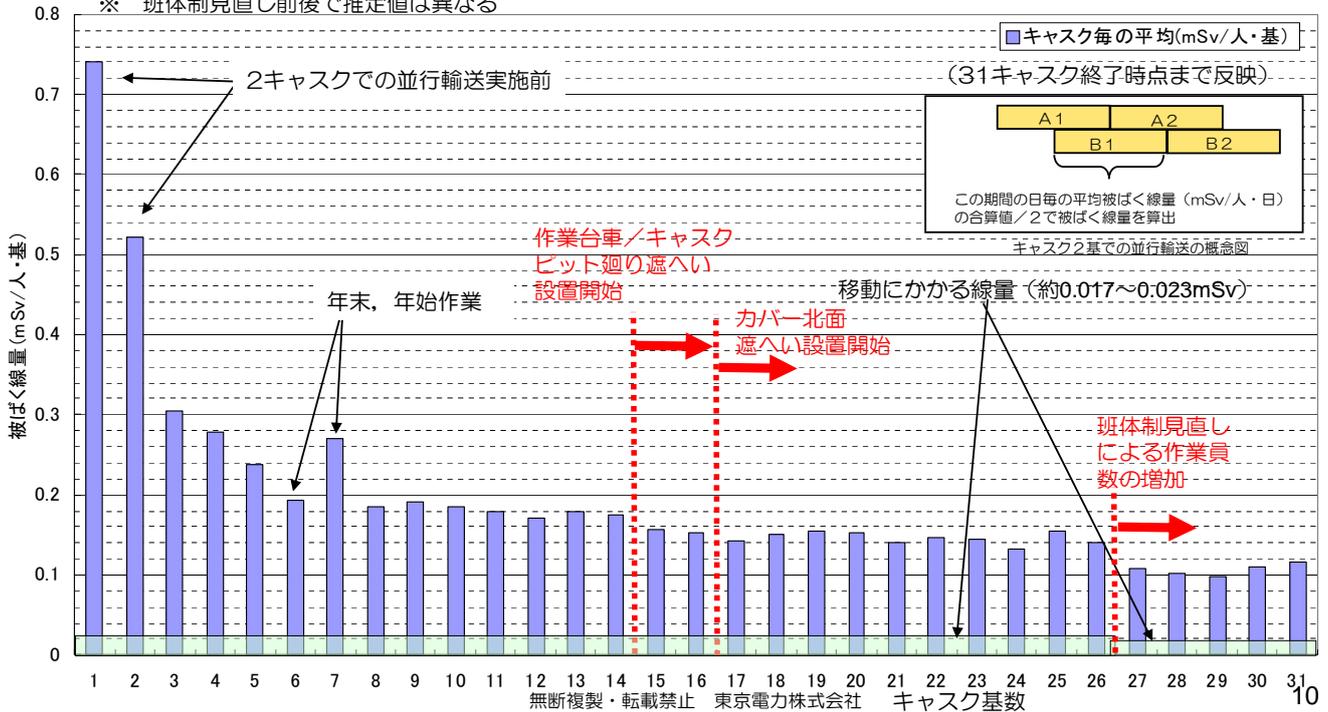
### ③キャスク取扱作業の被ばく線量（基数毎）

#### ■キャスク1基・1作業員あたりの平均被ばく線量

- ・燃料取り出し開始初期の平均被ばく線量（3～5キャスク目の平均）：約0.28mSv/人・基
- ・至近の平均被ばく線量（29～31キャスク目の平均）：約0.11mSv/人・基

#### ■移動にかかる被ばく線量の推定値約0.017mSv\*～約0.023mSv\*を考慮すると、キャスク取扱作業における4号機および共用プールでの被ばく線量は、約0.26mSv/人・基→約0.09mSv/人・基に低減。（約65%低減）

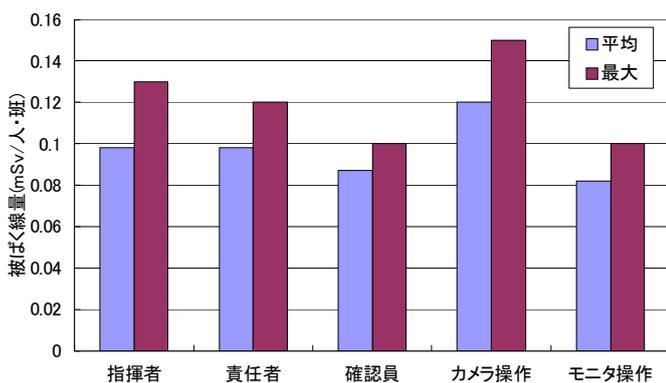
3基目における燃料取扱機運転作業の被ばく実績

#### ・燃料取り出し開始初期である3基目と至近の30基目を比較。

- 被ばく線量の最大値，平均値とも大きく低減。
- 各作業役割（指揮者，責任者，確認員，カメラ操作，モニタ操作）全て，大きく低減。

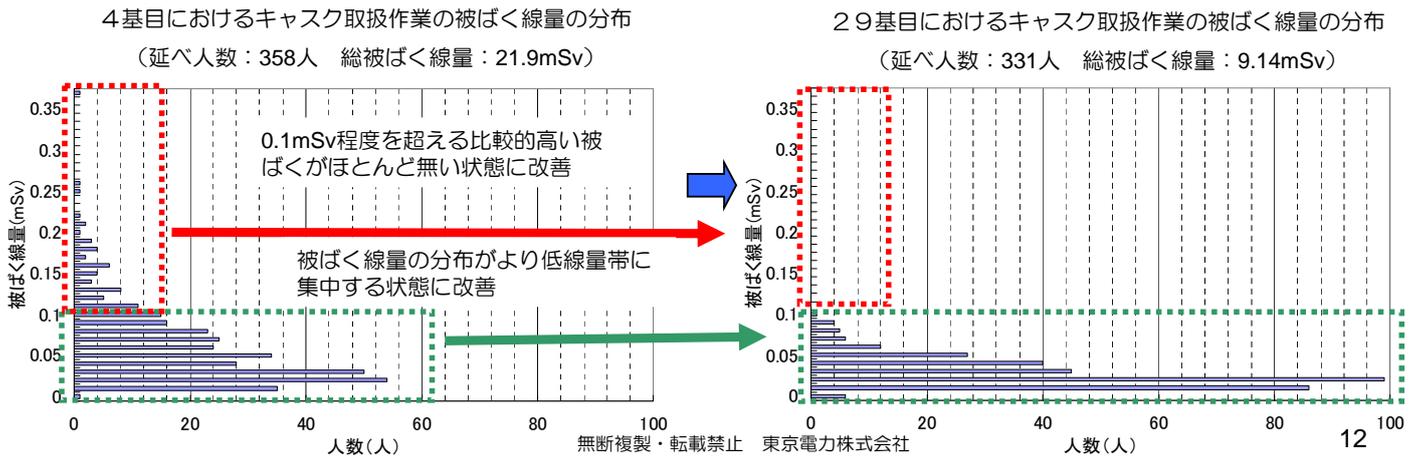
### ⑤キャスク取扱作業の開始初期と現状との比較

- 燃料取り出し開始初期である4基目\*と至近の29基目\*の被ばく線量の分布を比較。0.1mSv程度を超える比較的高い被ばくがほとんど無い状態に改善されているとともに、全体的に分布がより低線量側にシフトしている。

- 燃料取り出し開始初期において高線量であった作業は以下と推定。
  - 4号機キャスクピット周りの作業：遮へい対策、タングステンジャケットの装着等により改善
  - 共用プールでのキャスク内部水排水時の瓦礫回収作業：フィルターの遮へい、カメラ監視等により改善
  - 建屋外の作業：作業習熟の効果等により被ばく低減と推定

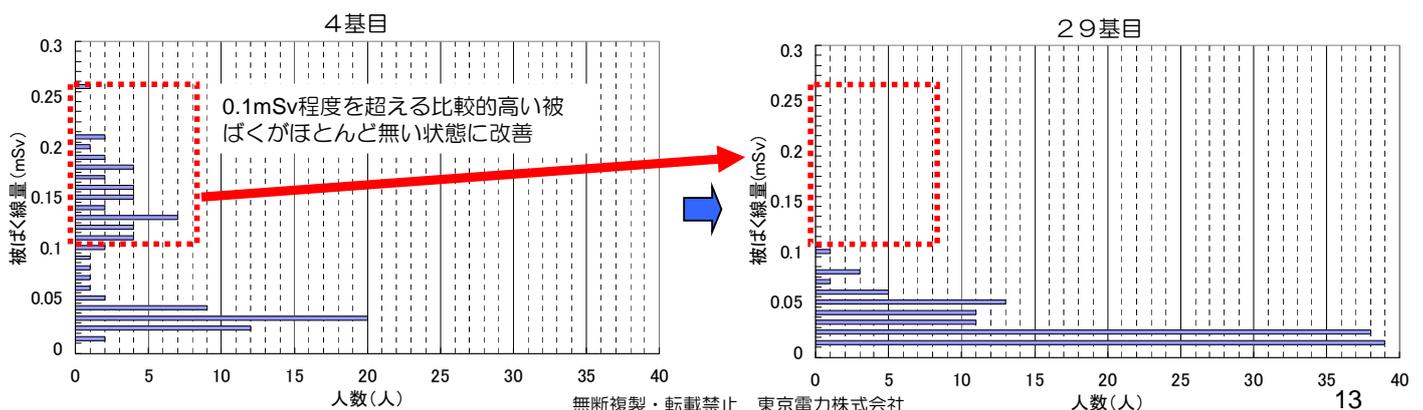
### ⑥燃料装填後キャスクのプール外搬出作業（キャスクピット周り作業）の比較

- 燃料装填後のキャスクを使用済燃料プールからキャスクピットへ取り出す作業を行う作業日での比較。  
(グラフは、同日におけるキャスクピット周り以外の作業、共用プール作業での被ばくも含んでいる)
- これまでに以下の遮へい対策、作業改善を実施。
  - キャスクピット周りの床面ホットスポット箇所に鉛ブロックを敷き、床面からの寄与による被ばくを低減
  - 使用済燃料プール西側に可動式の防護衝立を設置し、キャスク取扱中の水中カメラ監視員等の被ばくを低減
  - 作業台車上に鉛遮へい体等を実施し、キャスク取扱中の作業台車上の作業員の被ばくを低減
  - 4号カバー北側に鉄板・鉛板マット遮へい体を設置し、オペフロ全体の空間線量率を低減
  - キャスクピット周りの作業員がタングステンジャケットを着用。

燃料取り出し開始初期（4基目）と比較し、0.1mSv程度を超える比較的高い被ばくがほとんど無い状態に改善。

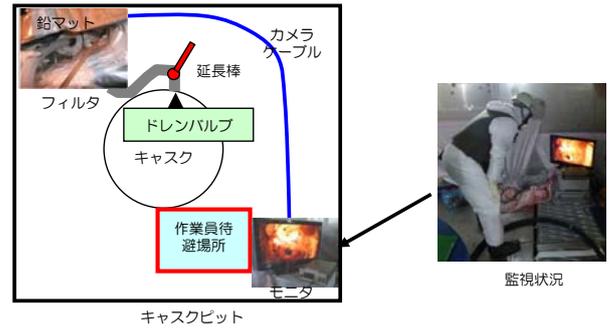
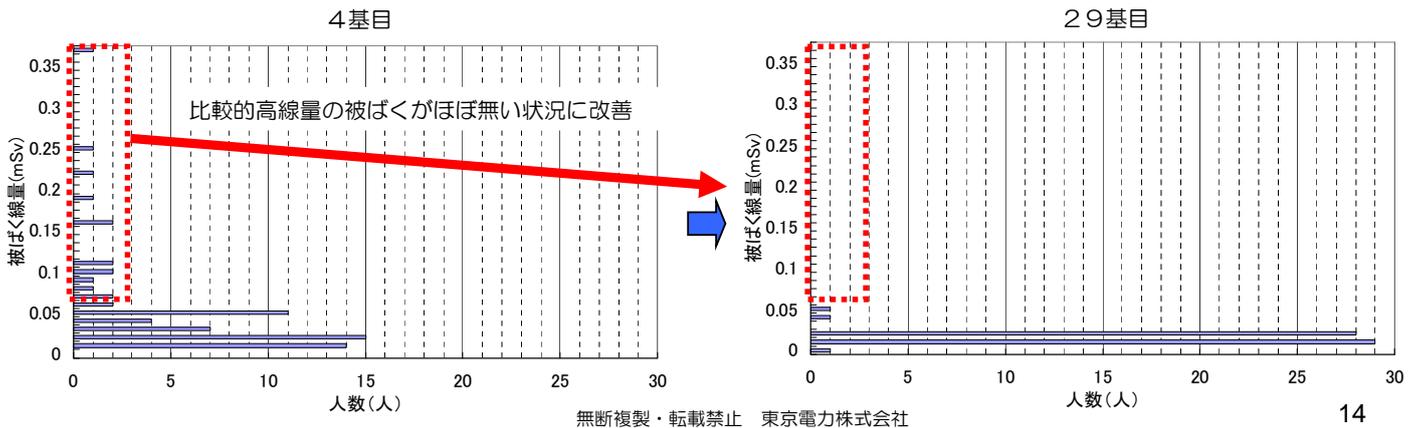
### ⑦共用プールでのキャスク内部水排水時の瓦礫回収作業での比較

- ・共用プールで燃料取り出し後、キャスク内の水抜き・瓦礫の回収を行う作業を含む作業日での比較
  - キャスク内の瓦礫による線量が高く、被ばくの要因になっている。
- ・これまでに以下の作業改善を実施。
  - 砂礫を回収するフィルタに鉛毛マットを設置
  - キャスク内部水を排水するドレン弁操作時に距離を取れるよう、延長棒を準備
  - フィルタの監視を遠隔でできるよう、監視用カメラを設置しフィルタ周りの滞在時間を削減

散見された比較的高線量の被ばくがほぼ無い状況に改善。

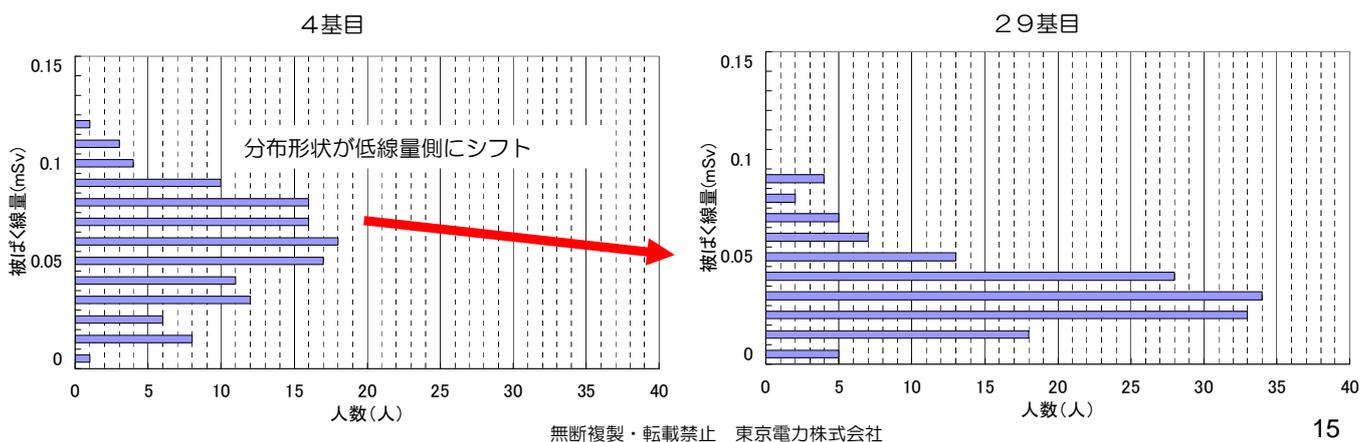
### ⑧キャスク取扱作業における建屋外作業での比較

- ・建屋外の作業（キャスクの構内運搬作業）を含む作業日での比較
  - （グラフは、同日における建屋外作業以外の被ばくも含んでいる）
  - 建屋外の雰囲気線量率が低くないため、被ばくの要因となっている。
- ・建屋外は輸送ルートにおける路盤整備を燃料取り出し前に実施している。
- ・全体的に低線量側にシフトしているのは、作業の習熟による時間の短縮等と推定。

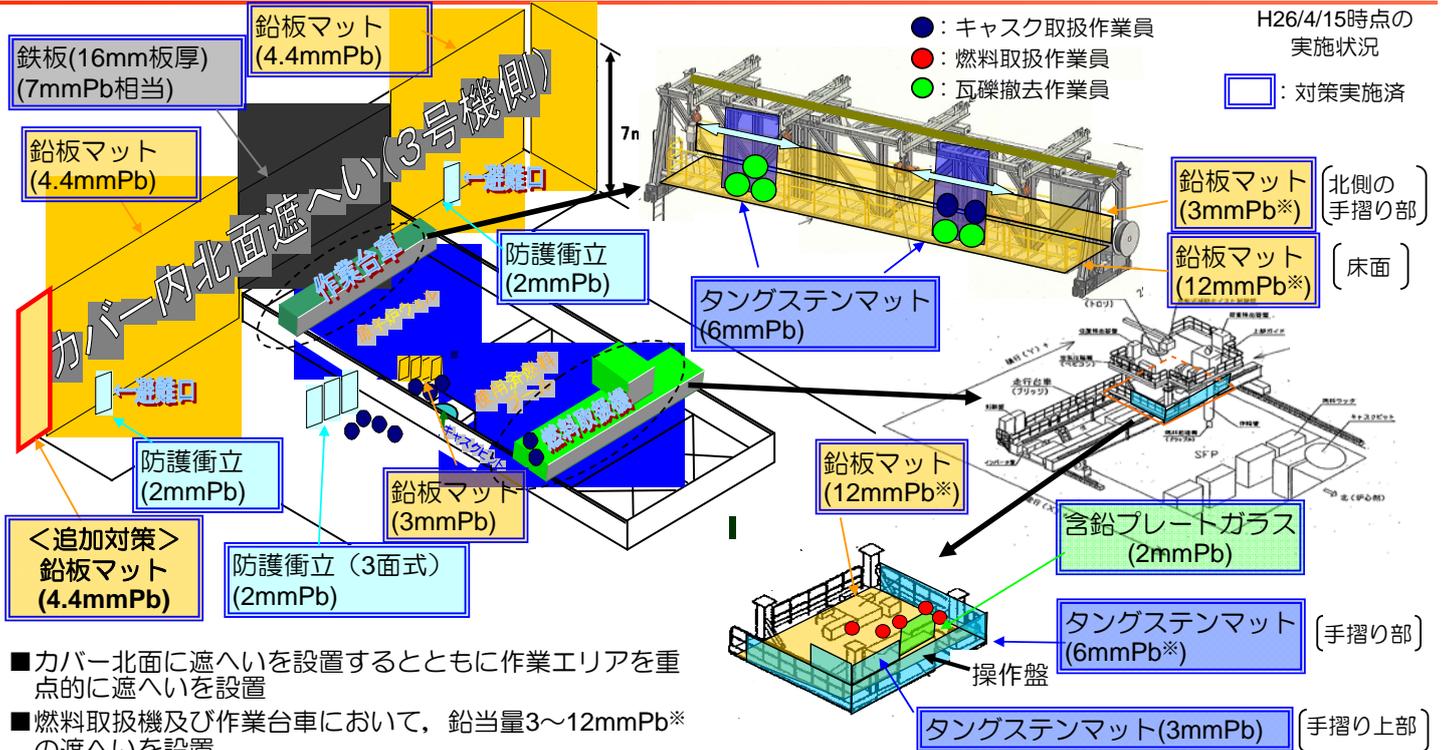
## 【添付資料-2】 遮へい体設置概要

- カバー北面に遮へいを設置するとともに作業エリアを重点的に遮へいを設置
- 燃料取扱機及び作業台車において、鉛当量3~12mmPb\*の遮へいを設置。  
※設置状況により、上図の通り遮へい体を設置できない箇所は、重量等を考慮し、可能な限り厚くする

■カバー北面の鉄板は燃料取扱機架構上にボルトにて固定、北面鉛板マットはカバー架構に取付金具を設置し、吊下げる  
無断複製・転載禁止 東京電力株式会社 16

なお、燃料取り出し用カバー北面（西側）には、さらに遮へい体設置可能であることから、鉛板マットを追加設置している。（添付資料－2参照）

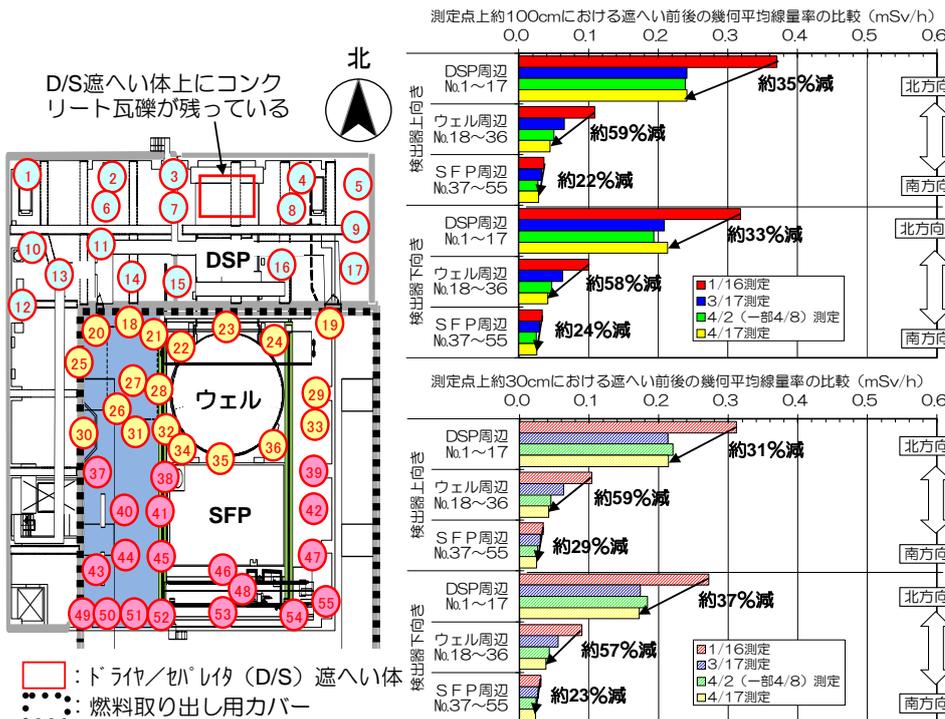
オペフロ上測定地点図

遮へい体設置前後におけるオペフロ上の線量率測定を実施。

- DSP周辺(地点No.1~17)の線量率は、遮へい体設置前と比較し、31~37% (前回29~39%) の低下傾向が見られた。
- ウェル周辺(地点No.18~36)の線量率については、57~59% (前回52~56%) の低下傾向が見られた。
- SFP周辺(地点No.37~55)の線量率については、22~29% (前回20~26%) の低下傾向が見られた。
- 同一地点における高さ方向の線量率は、遮へい体設置前と同様に上方が高い傾向が見られた。

- 主な作業エリアであるウェル周辺/燃料プール周辺/燃料取扱機上/作業台車上/キャスクピット廻り三角コーナー部において、雰囲気線量率は約22～74%低減した。（添付資料-3参照）

(カバー北面遮へい体の外側であるDSP周辺も雰囲気線量率は約33~35%※1低下しているが、ウェル周辺の低減率は約58~59%と大きく、その差分が北面の遮へい体の効果と考えられる。)

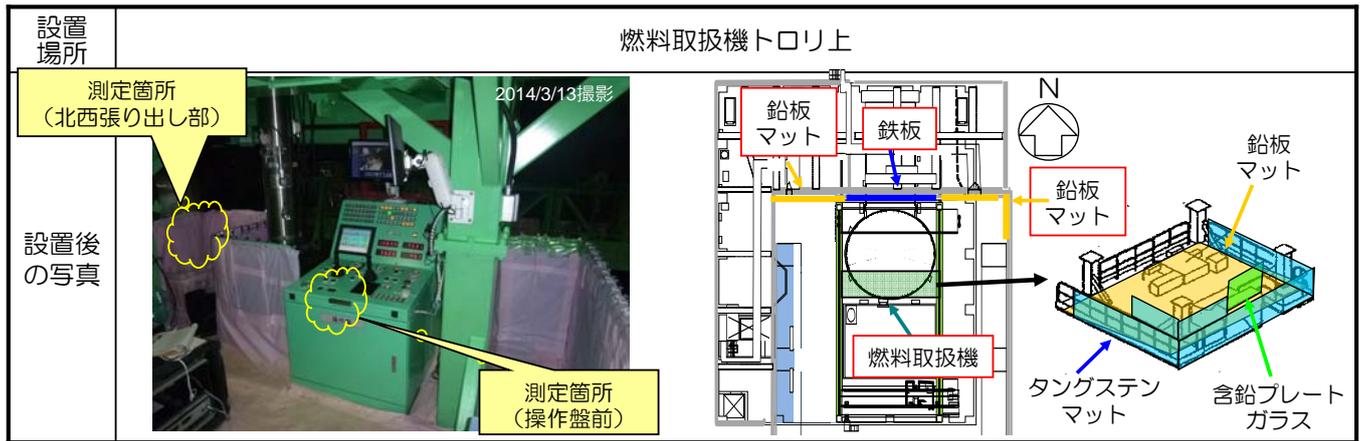
【添付資料－3】オペレーティングフロアの空間線量率  
②主要作業エリアの雰囲気線量率（燃料取扱機トオリ上）

測定場所	燃料取扱機トオリ上 操作盤前 約1m高さ	燃料取扱機トオリ上 北西張り出し部 約1m高さ
設置効果	設置前測定：0.055mSv/h 今回測定：0.018mSv/h (約67%低減)	設置前測定：0.080mSv/h* 今回測定：0.042mSv/h (約48%低減)
備考	床面に鉛当量12mmPbの鉛板マットを設置。手摺り部には、鉛当量6mmPbのタングステンマットを設置。操作盤上部には鉛当量2mmPbの含鉛プレートガラスを設置。 設置後の線量率は、燃料取り出し用カバー北面の鉄板及び鉛板マット設置後の効果を含む。 ※遮へい体設置前の線量率を測定してなかったため、床面及び手摺り部への遮へい体設置途中の測定値を記載

測定箇所	遮へい体設置前の線量率【測定日】	遮へい設置後（至近）の線量率【測定日】
作業台車床上 台車中央部（約1m高さ）	0.090mSv/h 【2014/2/7】	0.023mSv/h（約74%減） 【2014/4/17】
燃料取扱機トロッコ上 操作盤前（約1m高さ）	0.055mSv/h 【2014/1/30】	0.018mSv/h（約67%減） 【2014/4/17】
キャスクピット廻り三角コーナー床上（約1m高さ）	0.090mSv/h 【2014/2/7】	0.045mSv/h（約50%減） 【2014/4/17】
ウェル周辺 （約1m高さ）	0.100mSv/h～0.109mSv/h 【2014/1/16】	0.042mSv/h～0.045mSv/h（約58～59%減） 【2014/4/17】
SFP周辺 （約1m高さ）	0.034mSv/h～0.036mSv/h 【2014/1/16】	0.026mSv/h～0.028mSv/h（約22～24%減） 【2014/4/17】

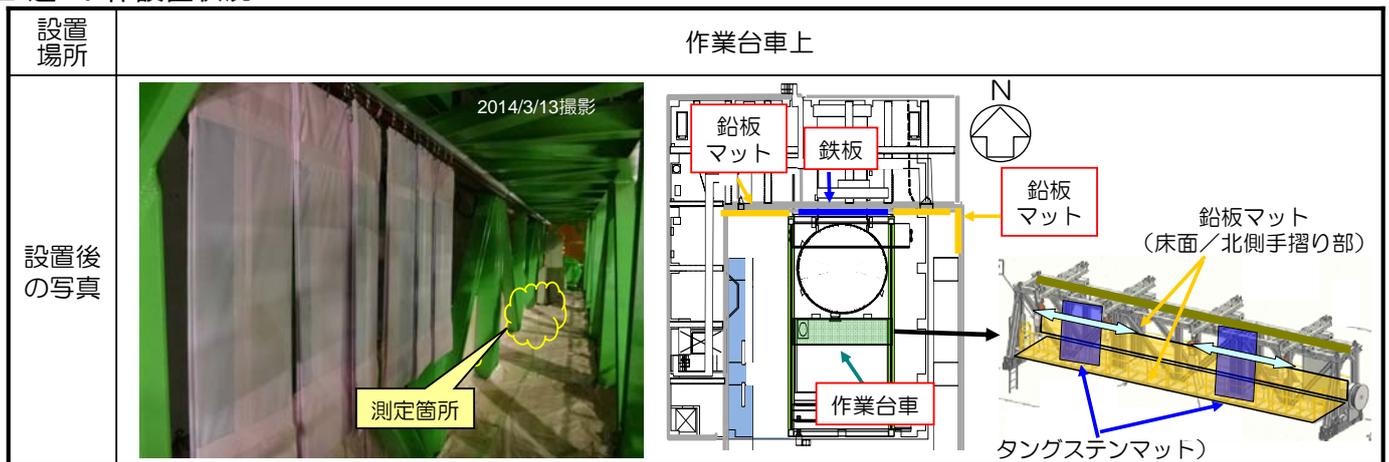
【添付資料－3】オペレーティングフロアの空間線量率  
③主要作業エリアの雰囲気線量率（作業台車上）

測定場所	作業台車上 台車中央部 約1m高さ
設置効果	設置前測定：0.090mSv/h 今回測定：0.023mSv/h (約74%低減)
備考	床面に鉛当量12mmPbの鉛板マットを設置。北側手摺り部の一部に鉛当量3mmPbの鉛板マットを設置。 設置後の線量率は、燃料取り出し用カバー北面の鉄板及び鉛板マット設置後の効果を含む。

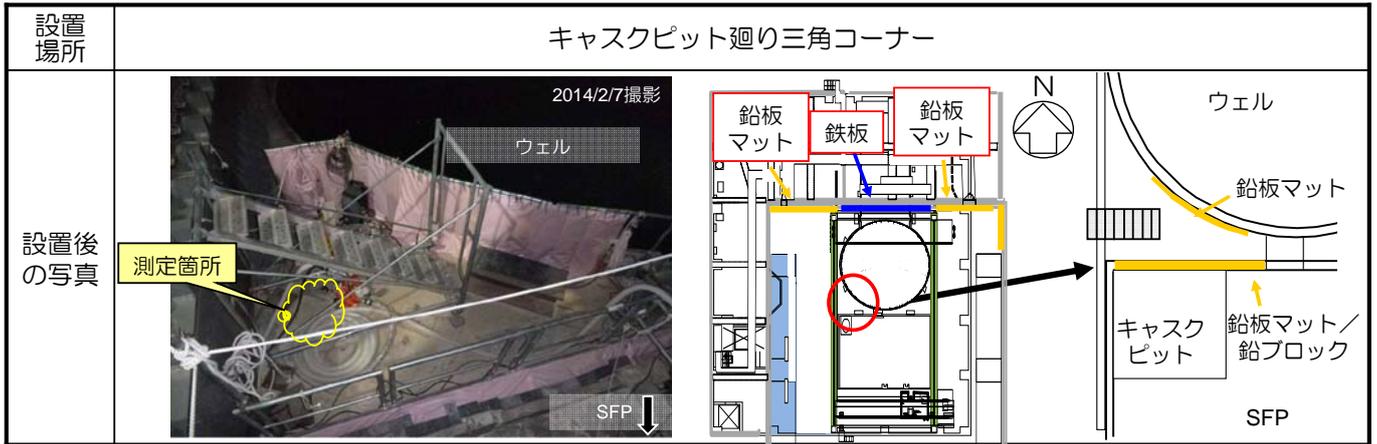
### ④主要作業エリアの雰囲気線量率（キャスクピット廻り三角コーナー）

測定場所	キャスクピット廻り三角コーナー 床上 約1m高さ	
設置効果	設置前測定：0.090mSv/h 今回測定：0.045mSv/h (約50%低減)	2014/2/7 測定 2014/4/17 測定
備考	ウェル側に鉛当量3mmPbの鉛板マットを吊り下げた衝立を設置。 使用済燃料プール側の床面ホットスポット箇所に対して、鉛当量3mmPbの鉛板マット、鉛ブロックを設置。床上直上で1.5mSv/h → 0.30mSv/h (約80%低減)。 設置後の線量率は、燃料取り出し用カバー北面の鉄板及び鉛板マット設置後の効果を含む。

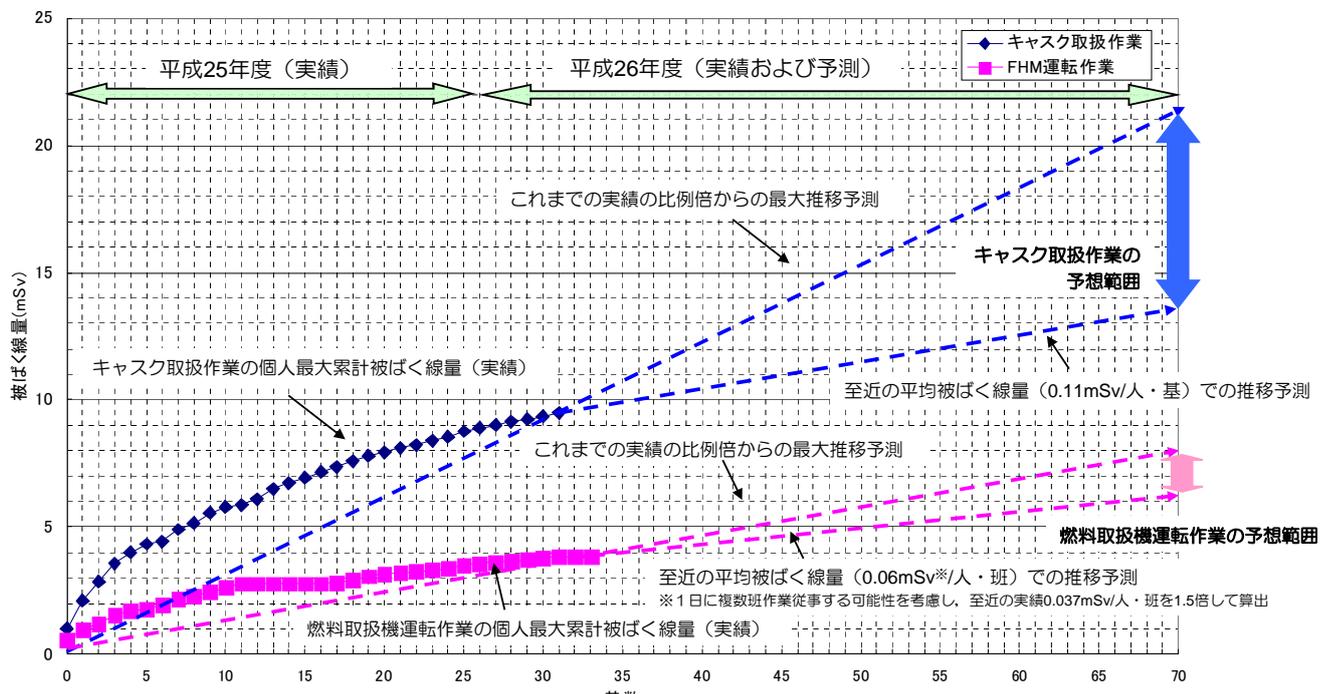
## 【添付資料－4】燃料取り出し終了時点の個人累積線量の推定

- これまでの個人累積線量の最大値（実績）および、至近の数キャスクの平均被ばく線量に基づき、以下の範囲と推定
- 燃料取扱機運転作業：6.1mSv～8.2mSv
- キャスク取扱作業：13.4mSv～21.5mSv

被ばく線量			法令
	年度	実績	予測	
燃料取扱機 運転作業	H25年度	個人最大の実績	3.6mSv/年	50mSv/年
	H26年度	至近の平均被ばく線量からの推定※1	2.5mSv /年	
		最大被ばく線量実績からの推定※1	4.6mSv /年	
	個人の予測総被ばく線量 (H26年度燃料取り出し完了と想定)			6.1~8.2mSv
キャスク 取扱作業	H25年度	個人最大の実績	8.8mSv /年	50mSv/年
	H26年度	至近の平均被ばく線量からの推定※1	4.6mSv /年	
		最大被ばく線量実績からの推定※1	12.7mSv /年	
	個人の予測総被ばく線量 (H26年度燃料取り出し完了と想定)			13.4~21.5mSv

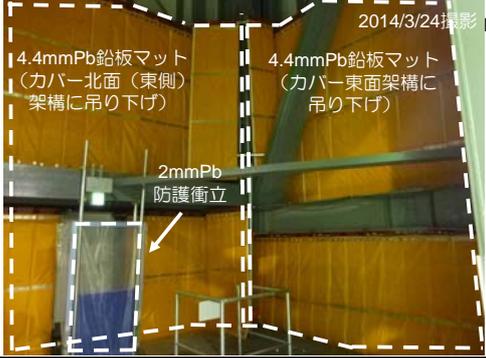
<p>燃料取り出し用カバー北面（東側）／東面</p>

<p>2014/3/24撮影</p> <p>4.4mmPb鉛板マット (カバー北面（東側） 架構に吊り下げ)</p> <p>4.4mmPb鉛板マット (カバー東面架構に 吊り下げ)</p> <p>2mmPb 防護衝立</p>	<p>燃料取り出し用カバー北面（ウェル上）</p>

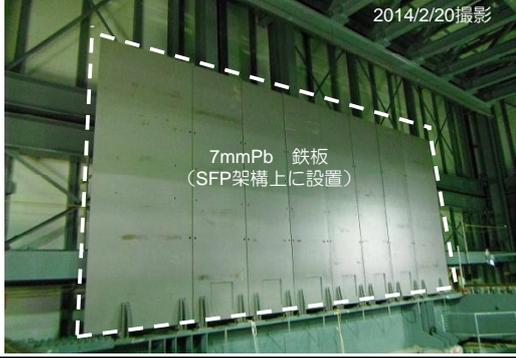
<p>2014/2/20撮影</p> <p>7mmPb 鉄板 (SFP架構上に設置)</p>
<p>作業台車</p>

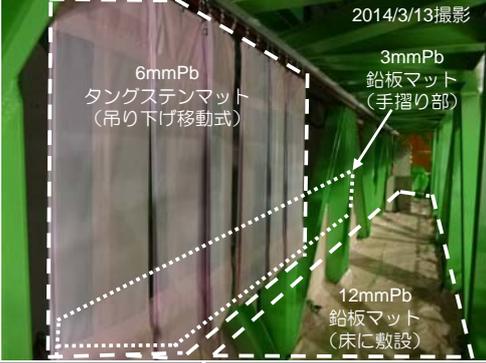
<p>2014/3/13撮影</p> <p>6mmPb タングステンマット (吊り下げ移動式)</p> <p>3mmPb 鉛板マット (手摺り部)</p> <p>12mmPb 鉛板マット (床に敷設)</p>	<p>キャスクピット廻り三角コーナー</p>

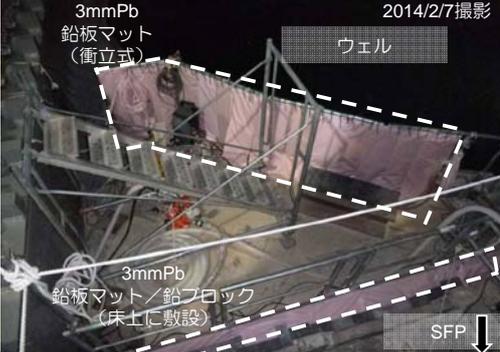
<p>2014/2/7撮影</p> <p>3mmPb 鉛板マット (衝立式)</p> <p>ウェル</p> <p>3mmPb 鉛板マット／鉛ブロック (床に敷設)</p> <p>SFP</p>

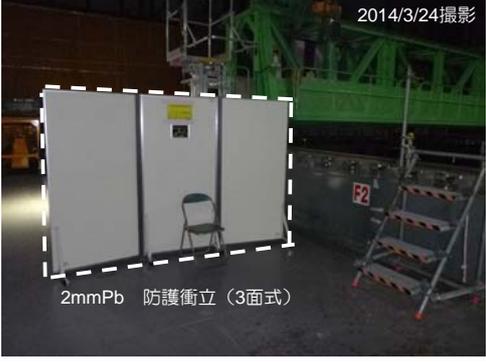
<p>2014/3/24撮影</p> <p>2mmPb 防護衝立（3面式）</p>	<p>オペレーティングフロア上（SFP西側）</p>

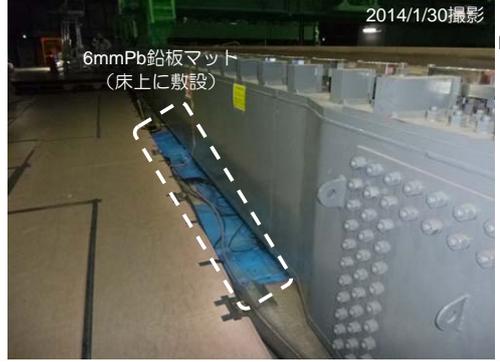
<p>2014/1/30撮影</p> <p>6mmPb鉛板マット (床に敷設)</p>
<p>燃料取り出し用カバー北面（西側）</p>

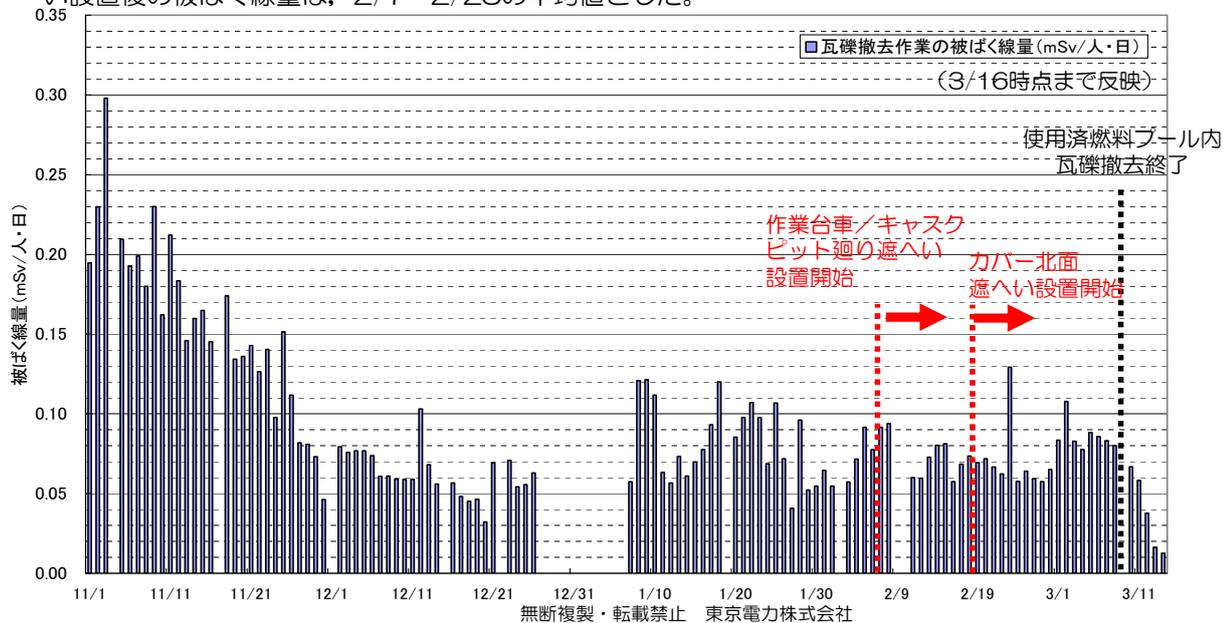
## 【参考】作業被ばくの実績 瓦礫撤去作業の被ばく線量（日数毎）

### ■ 1日あたりの平均被ばく線量。

- ①使用済燃料プール内瓦礫撤去開始初期の平均被ばく線量（11/1～11/10※<sup>1</sup>）：約0.21mSv/人・日
  - ②遮へい体設置前の平均被ばく線量（12/2～2/6の平均※<sup>2</sup>）：約0.073mSv/人・日
  - ③遮へい体設置後の平均被ばく線量（2/7～2/28の平均※<sup>3</sup>）：約0.072mSv/人・日
- （①と比較して約61%低減  
②と比較して約1%低減）
