東京電力福島第一原子力発電所汚染水対策の対応  
廃炉・汚染水対策現地調整会議 課題に対する管理表

# タンク堰二重化工事の進捗状況について

# タンク設置工事の現況について

# 高温焼却炉設備建屋における 地下水流入抑制効果の確認について

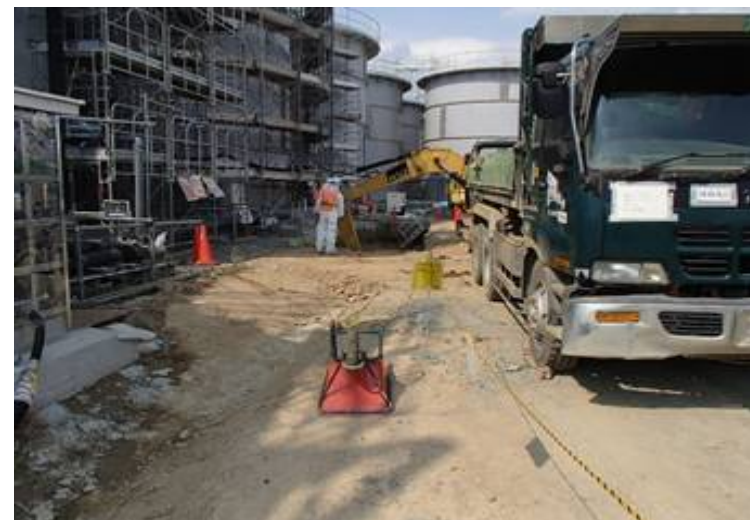
汚染土の掘削(H6エリア)

- 現在、H6エリアタンクからの汚染水漏洩に伴う土砂回収を優先して実施しており、この作業が5月末までかかる予定。
- H6エリアで汚染土の掘削、H5エリアで掘削土の積み込み・搬出作業を行っていることから、汚染土回収と競合しない内堰、外周堰は5月末までに完了させるが、土壌回収位置や積み込みヤード、運搬路の浸透防止については6月から開始し、6月末までに完了させる予定。

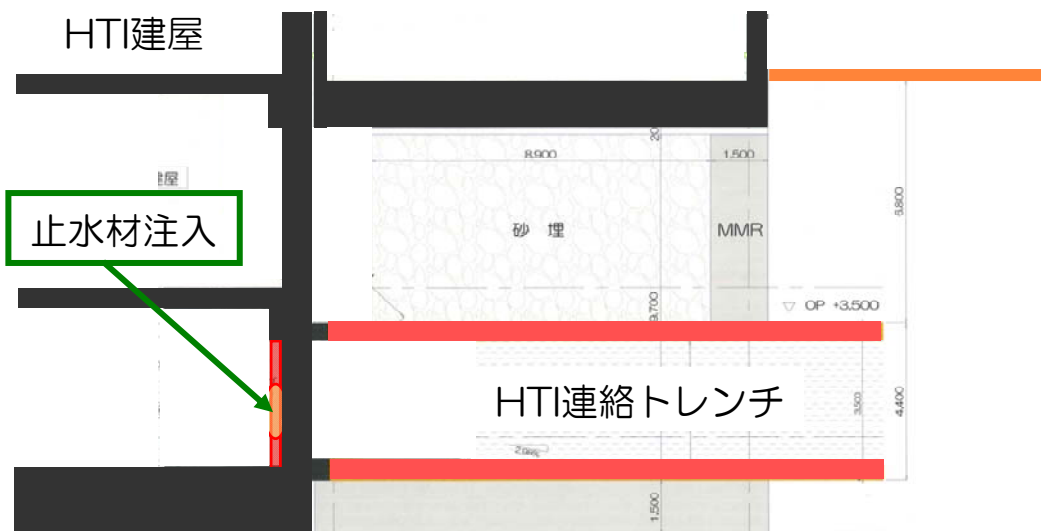
HTI建屋内より止水材を注入し、界面を閉塞
