「廃炉」の主な作業項目と作業ステップ

「汚染水対策」の3つの基本方針と主な作業項目

取り組みの状況

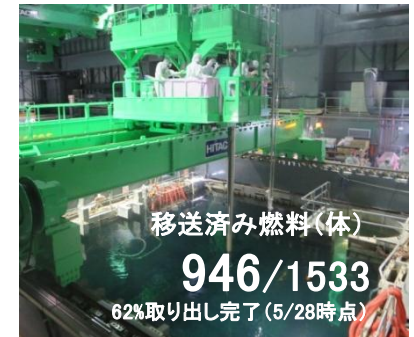
(燃料取り出し状況)

平成25年11月18日より4号機使用済燃料プールからの燃料取り出しを開始しました。4号機は、平成26年末頃の燃料取り出し完了を目指し作業を進めています。

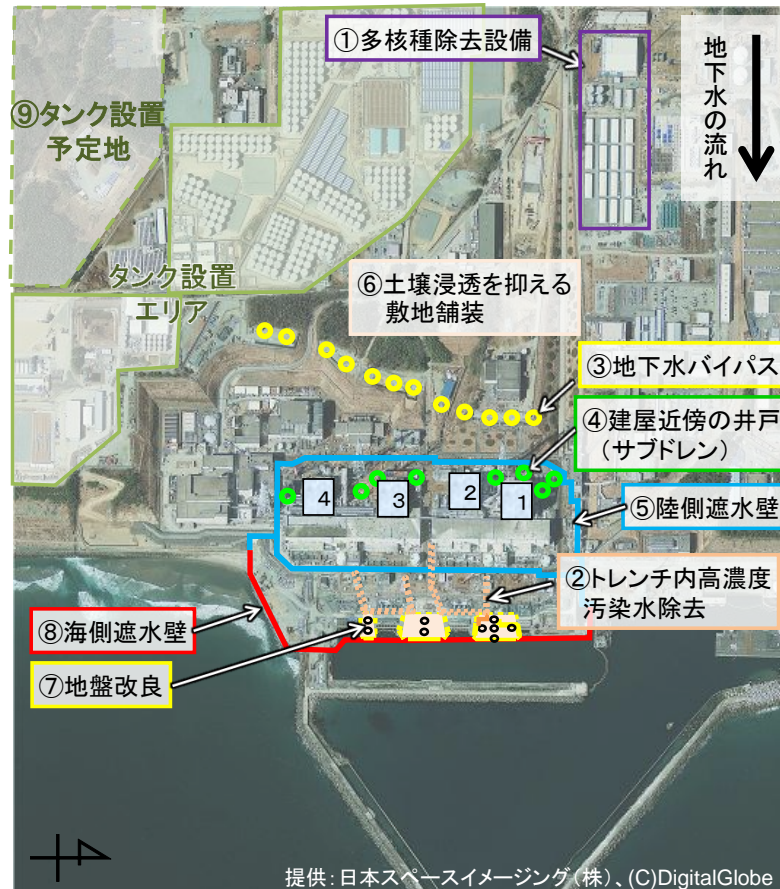
- ①多核種除去設備(注2)による汚染水浄化
- ②トレンチ内(注3)の汚染水除去

- ③地下水バイパスによる地下水汲み上げ
- ④建屋近傍の井戸での地下水汲み上げ
- ⑤凍土方式の陸側遮水壁の設置
- ⑥雨水の土壌浸透を抑える敷地舗装

- ⑦水ガラスによる地盤改良
- ⑧海側遮水壁の設置
- ⑨タンクの増設(溶接型への置き換え等)

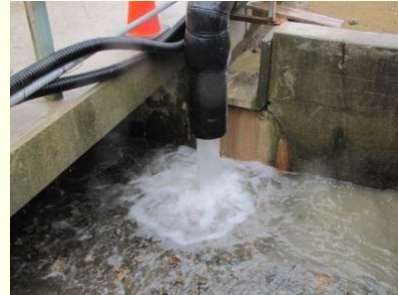
＜地下水バイパス 排水状況＞

「地下水バイパス」は、建屋に流入する前に地下水を山側でくみ上げ、水質を確認した上で海に排水し、汚染水の増加を抑える対策です。くみ上げた地下水が、厳しい運用目標を下回ることを確認した上で、5/21、27に排水を行いました。(5/21:561m³、5/27:641m³)

くみ上げ用の井戸の一つから運用目標を上回るトリチウムが5/27に確認されたため、予め定めておいた対応方針に従い、当該井戸からのくみ上げを直ちに停止し、監視を続けています。
