東京電力福島第一原子力発電所汚染水対策の対応
 廃炉・汚染水対策現地調整会議 課題に対する管理表

タンク堰二重化工事の進捗状況について

タンク建設の状況について

B・C付替排水路の進捗状況について

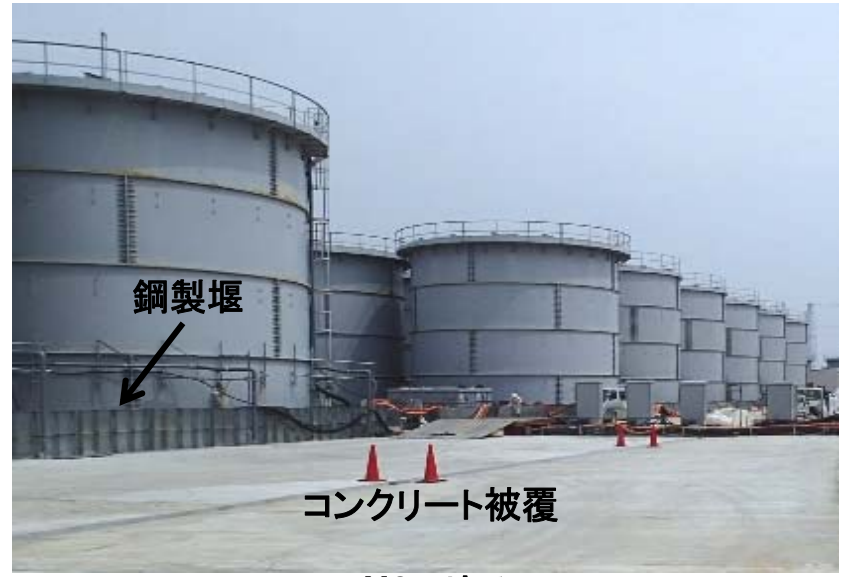
H2エリア

鋼製堰

コンクリート被覆

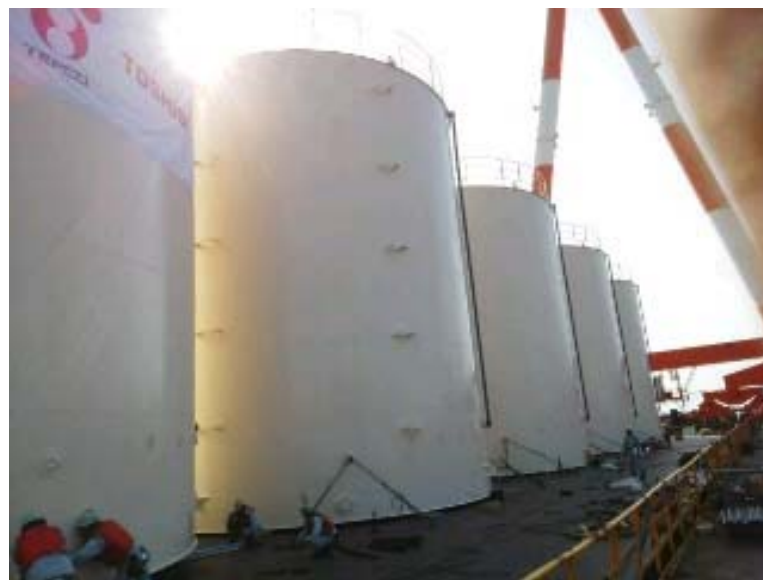
6/4 J5タンク工場出荷準備の状況

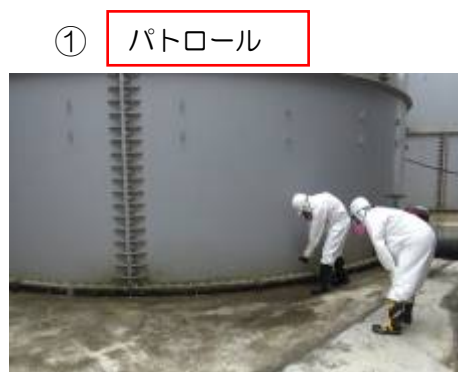
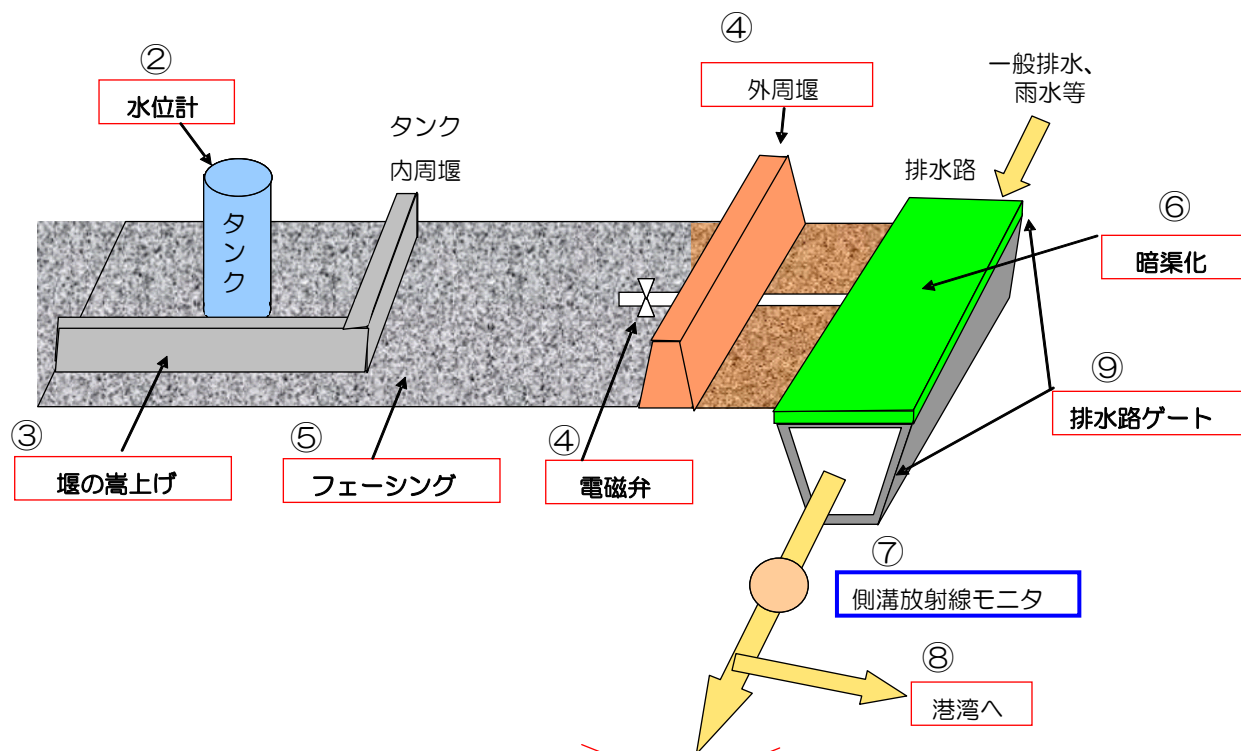
1. タンク汚染水漏えいを防止する重層的な対策

- ① タンクパトロール（溶接タンク：2回/日、フランジタンク4回/日、3人/班×10班）
- ② タンク水位計による監視（常時）

- ③ 堰のかさ上げ（タンク1基分/20基毎）
- ④ 外周堰の設置（排水弁は電動弁化）
- ⑤ 外周堰内の浸透防止（フェーシング）

- ⑥ 排水路の暗渠化
- ⑦ 側溝放射線モニタの設置
- ⑧ 排水路の排水先を港湾へ
- ⑨ 排水路にゲート設置

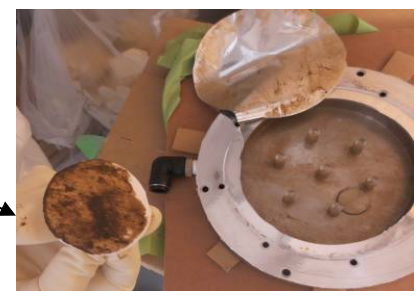
測定タンク

- ① β 線モニタについて、汚泥等がモニタに付着しないよう、管理を行ってきたが、フィルタ差圧が上昇していない4/30,5/1（降雨時）に、モニタ指示値が上昇した。
- ② 降雨後も指示値が低下しない現象が発生した。（実排水の全 β 放射能は低下。）
- ③ 測定タンク内部を確認したところ、藻・水垢と思われる粘着性の付着物（Cs137等を検出）が確認された。次亜塩素酸等による洗浄で低減効果有り。

③藻・水垢と思われる粘着性の付着物にCs137検出

側溝放射線モニタについては、藻・水垢等によるバックグラウンド指示値の上昇が認められ、定量性に課題(次頁【参考】参照)があるが、高濃度汚染水の漏えい検知は可能であることから、手順書制定等の準備が整い次第、運用を開始する。

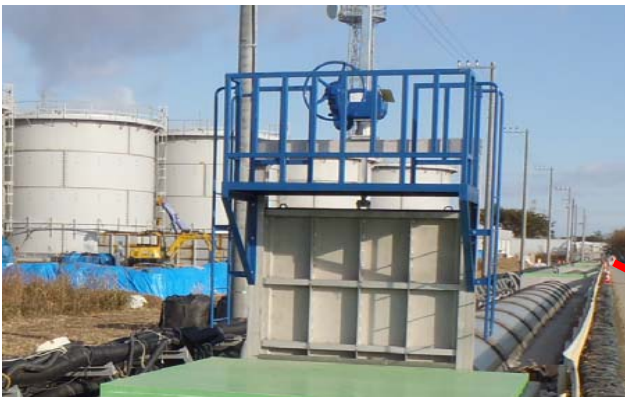
【参考】排水路ゲートの概要

✓排水路ゲートを計6箇所設置
