# 発電所内のモニタリング状況等について

平成26年7月14日

東京電力株式会社

## (1) 港湾内・外および地下水の分析結果について

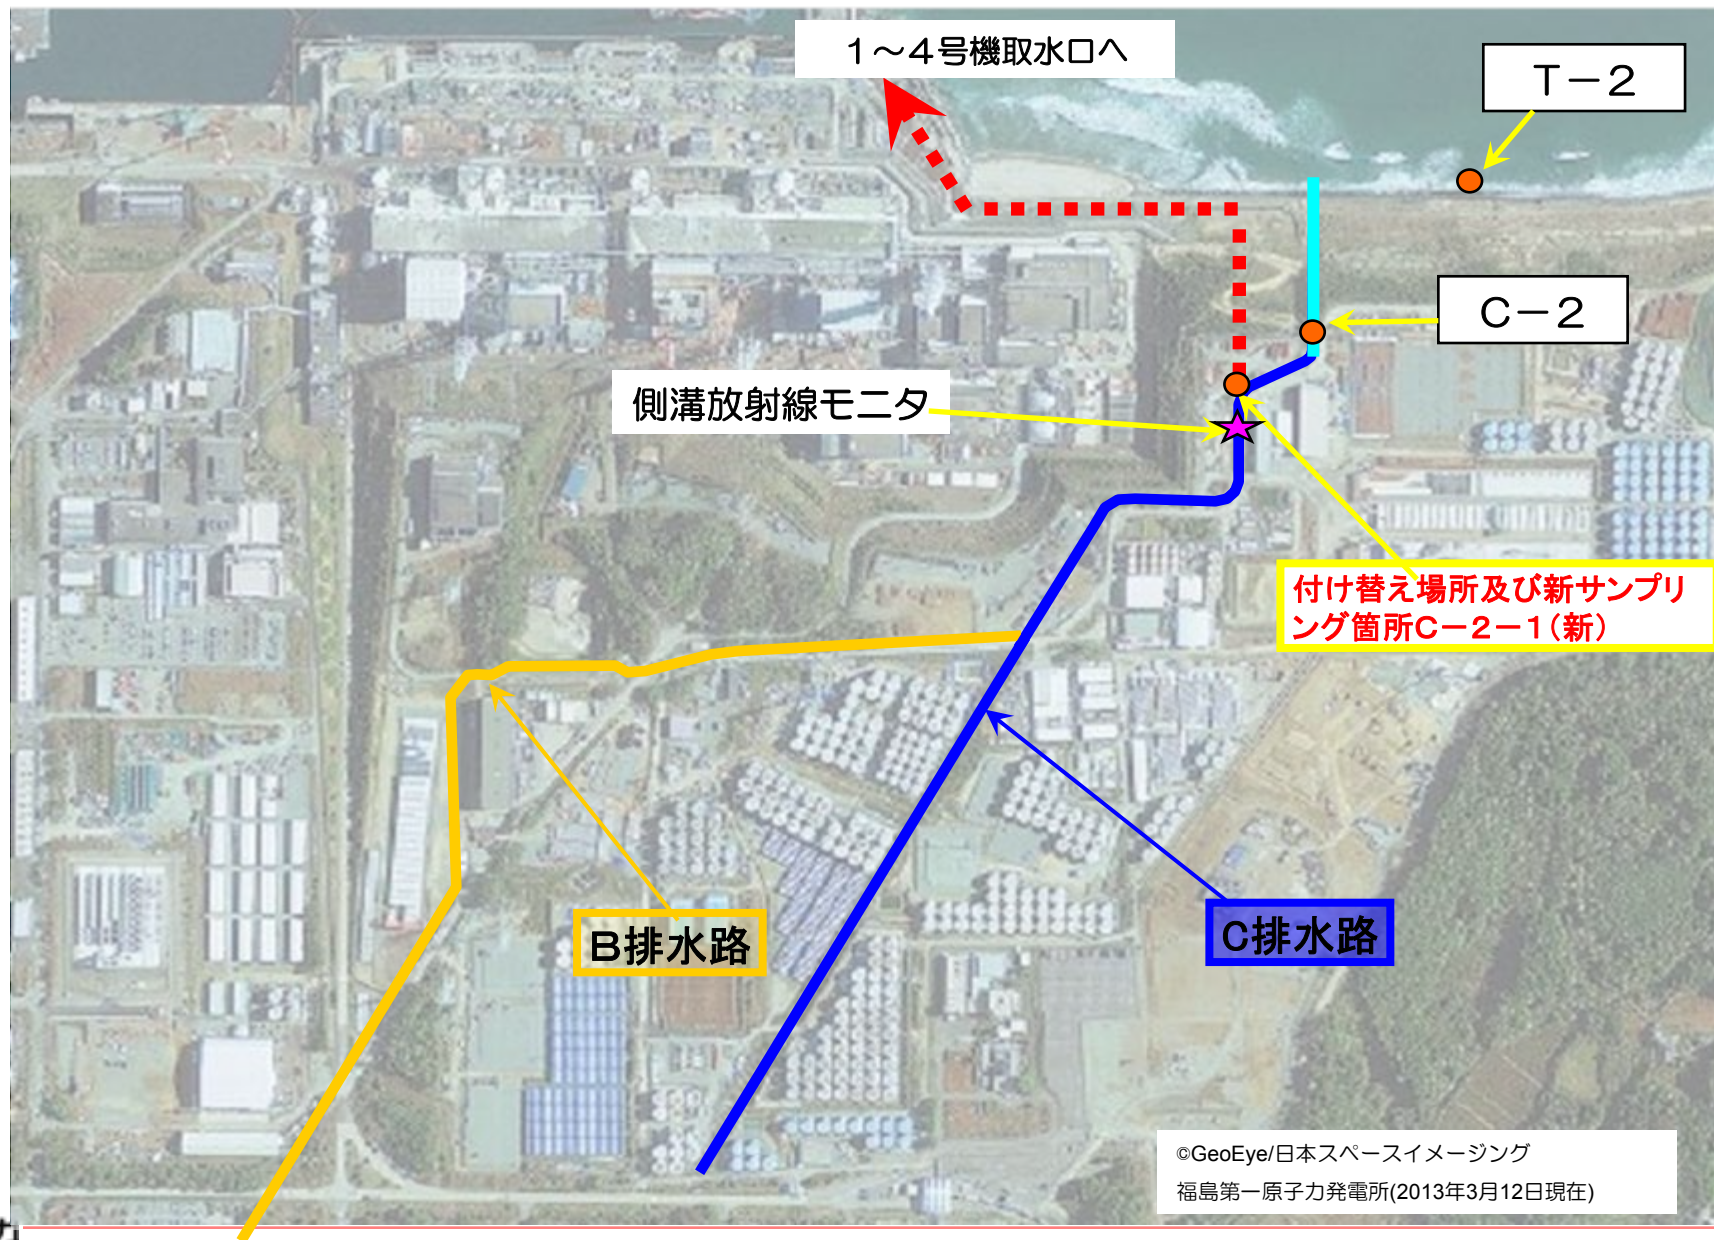
# C排水路排水先切替関連のサンプリングポイント 1 / 3 (排水)

- 分析項目：排水：γ・全β、 海水：γ・全β・トリチウム
- 南放水口330m南側（T-2）の海水については、C排水路の海洋への出口近傍海域での漏えい監視として実施してきたが、排水先を取水口へ変更後は周辺海域と同様頻度を1回/週に変更する。なお、従来の海域モニタリング地点の南放水口南側T-2-1は継続する。

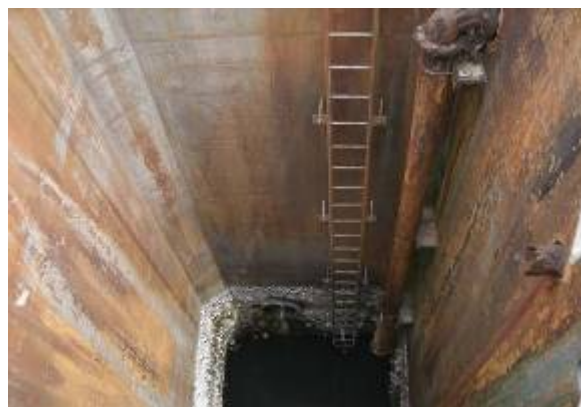
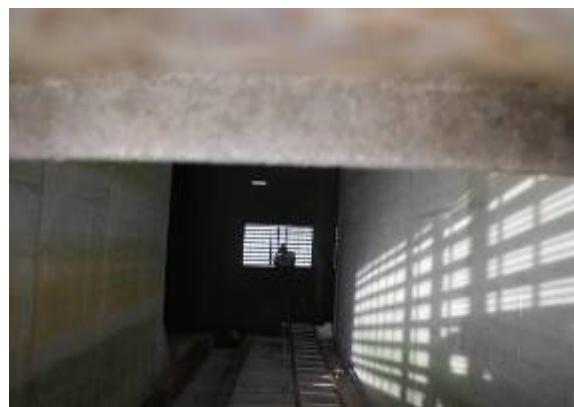
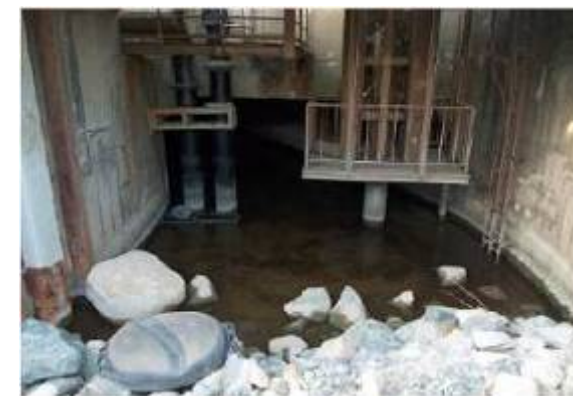
# 放水路断面図及び放水口の状況（1号機）（前回資料再掲）

6/2 O.P.+1.74m  
6/5 O.P.+1.73m  
6/6 O.P.+1.74m  
6/10 O.P.+1.98m

## 1号機放水路縦断面図 + 水位 + 土砂堆積状況（縦横比1：5）

① 1号機上流側立坑

② 1号機下流側立坑

③ 1号機放水口

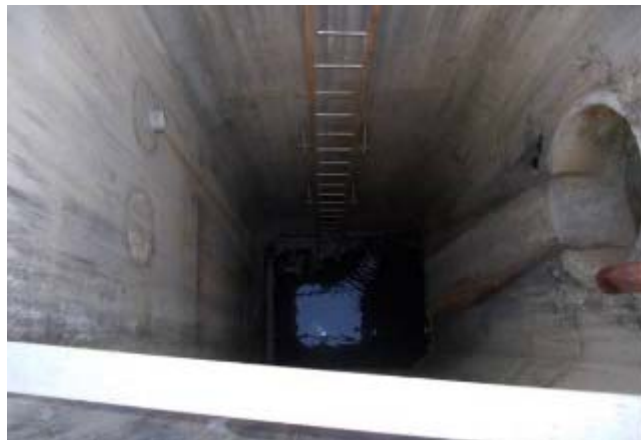
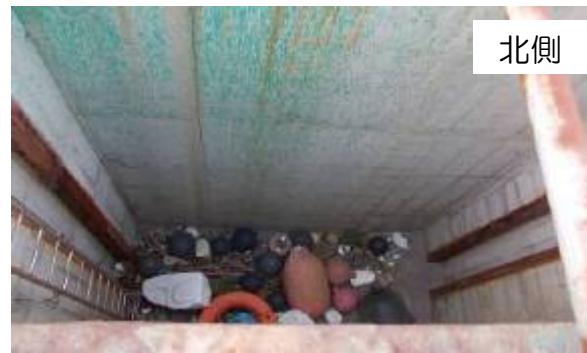
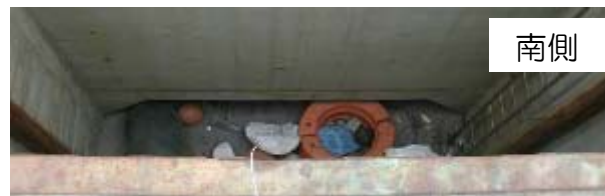
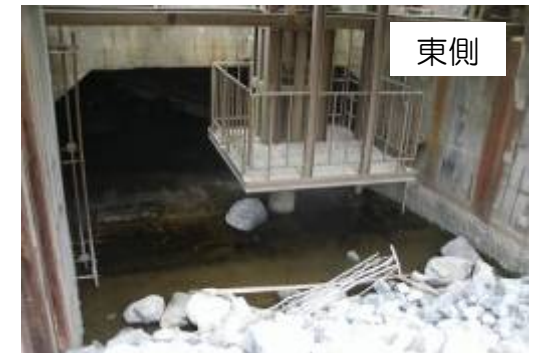
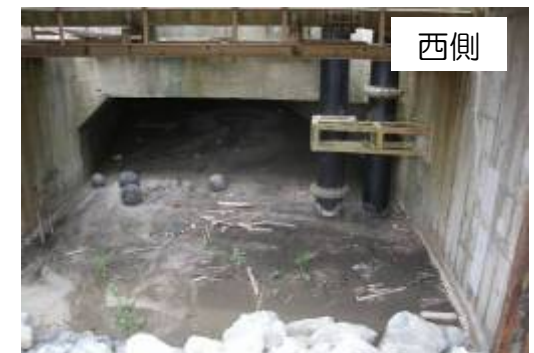
# 放水路断面図及び放水口の状況（2号機）（前回資料再掲）

6/2 O.P.+3.29m  
6/5 O.P.+3.27m  
6/6 O.P.+3.24m  
6/10 O.P.+3.44m

## 2号機放水路縦断面図 + 水位 + 土砂堆積状況（縦横比1：5）

①' 2号機上流側立坑

② 2号機下流側立坑

③ 2号機放水口

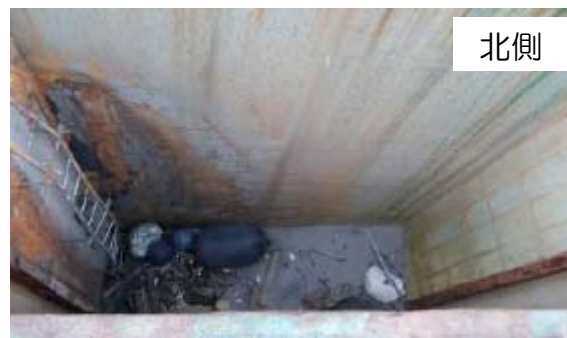
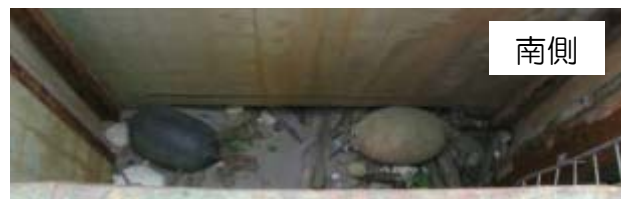
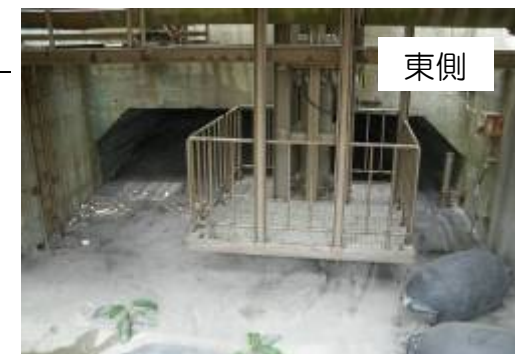
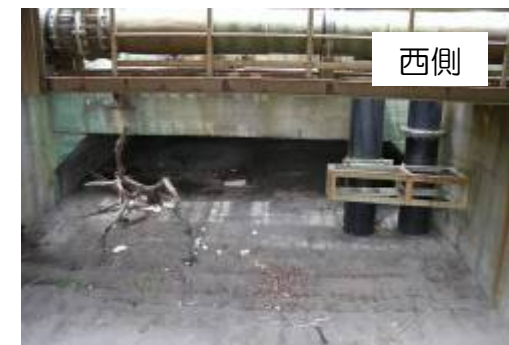
# 放水路断面図及び放水口の状況（3号機）（前回資料再掲）

6/2 O.P.+1.97m  
6/5 O.P.+1.98m  
6/6 O.P.+1.97m  
6/10 O.P.+2.03m

## 3号機放水路縦断面図 + 水位 + 土砂堆積状況（縦横比1：5）
