## 平成25年度実績概要

# 「格納容器漏えい箇所特定技術 ・補修技術開発」 (補修(止水)の部)

平成26年7月31日

技術研究組合 国際廃炉研究開発機構

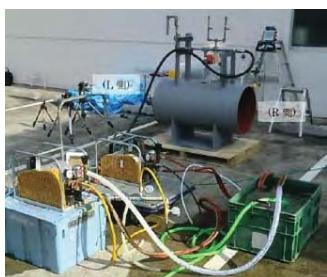
表6-2 引張試験結果

- ・ベント管を模擬した500Aの配管内に設置した閉止補助材の内部に水を充填し、破損に至るまで加圧させることで、圧力と強度の関係を測定する。

- ・試験で測定された破損圧力は、理論値よりも約20%～40%であり、強度の低い縫目を起点に破損が生じていることに起因するものと判断した。
- ・試験での破損圧力は縫製パターンに因らず、#3の布材の強度が比較的高いことが分かった。
- ・引張強度試験（前頁）の結果と合わせて、#3の布材を採用して、以降の試験を実施することとした。
- ・本試験から実スケールでの耐圧強度は、約0.05MPaと想定され、内部に充填材を注入した際の圧力約0.04MPaに対して余裕がないことが分かったため、縫目の改善を実施して強度向上を行うことが必要と判断した。

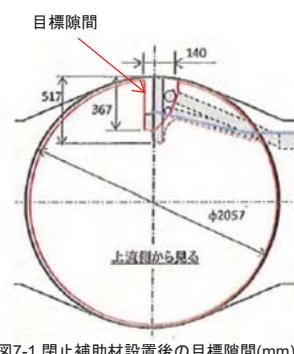
写真7-2 展開状況 (干渉物なし)

- ・干渉物が無いベント管：ベント管内に閉止補助材が密着し、ほぼ隙間なく展開が可能であった。
- ・干渉物があるベント管：干渉物周りで目標隙間には至らなかったが、周り込んでいく状況は確認できた。
- ・干渉物周りの展開性に課題が残るが、ベント管の周長に対し約120～130%程度の大きさが最適な形状だと判断した。

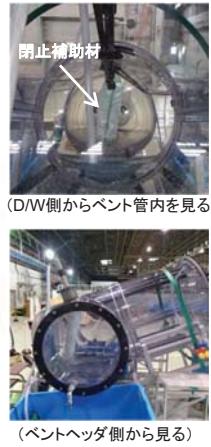
写真7-3 展開状況 (干渉物あり:1F-2の例)

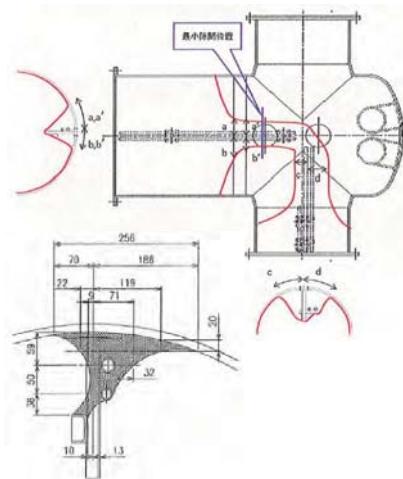
図7-2隙間計測・形状 (1F-2干渉物有りの例)  
1/2スケールでの計測値

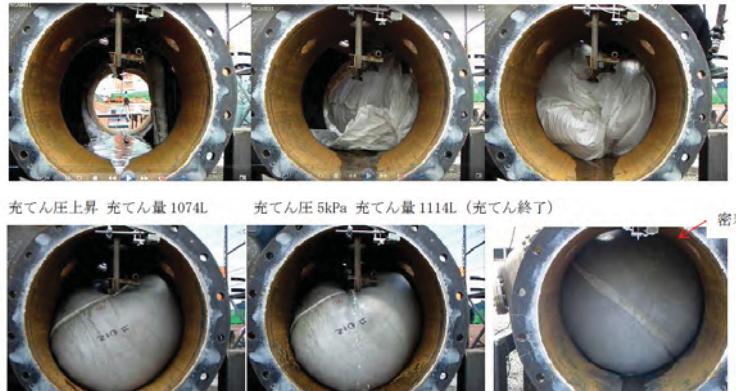
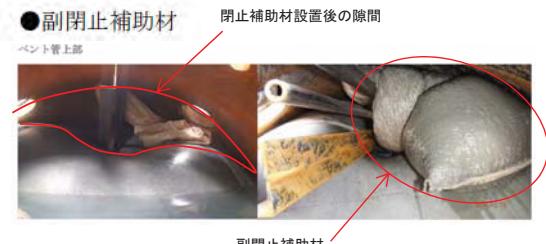
エアによるインフレイタブルシール展開

※試験では土嚢袋を使用して、グラウト充填し、隙間部に設置した。

図10-1 ベントヘッダ側から見た展開状況

- ・上部への展開性改善のために、空気を充填させてからグラウトを注入する計画とした。
- ・空気で展開後、グラウト充填することでベント管上部まで展開した。
- ・水充填時と比較してベント管上部の隙間は大きくなつたが、ベントヘッダ部の隙間は小さくなつた。
- ・目標隙間よりも隙間が大きくなるため、副閉止補助材を設置したところ、隙間を狭くする見込みがついた。
- ⇒施工法の見直し等が必要であり、今後対策の検討を実施。
- ・干渉物の無いベントヘッダ側は良好に密着した。

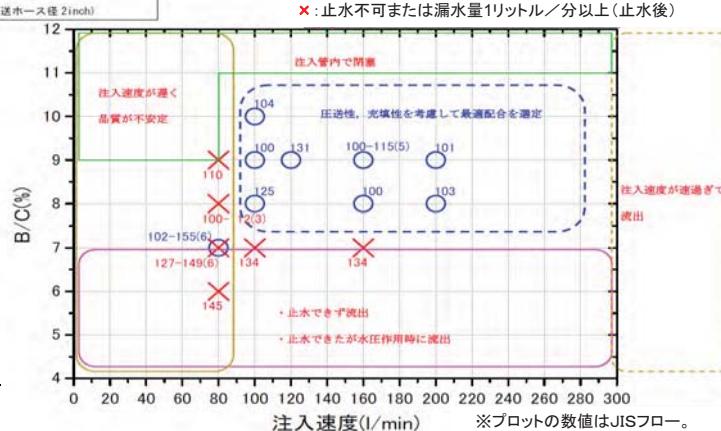
図11-1 B/Cとグラウト注入速度の関係における試験結果

- ・止水可であったケースはJISフローが100mm～115mm程度。
- ・これを満足するためにはB/Cが8～10%、グラウト注入速度が100リットル/分以上（今回の試験で上限値は取得できていない）とすることが望ましいとの結果を得た。

1/2スケール止水試験は  
B/C:10%、グラウト注入速度300リットル/分  
を条件とする

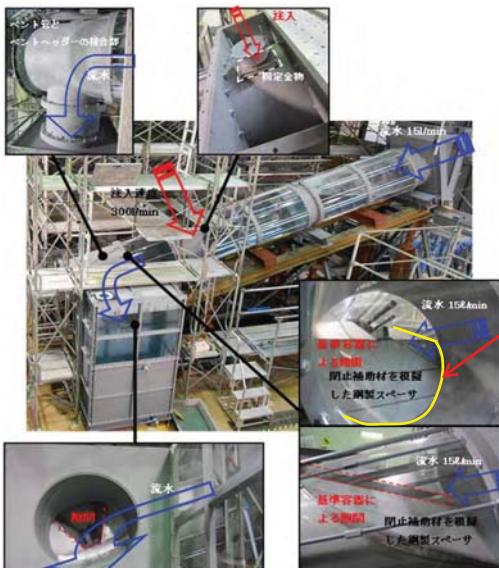
写真12-1 試験体の概要

- 3ケース実施し、2ケースについて止水（目標漏水量：1㍑/分以下）が達成できた。
- ペント管と閉止補助材との境界に隙間があると、水みちが生じ易くなり、止水材が積み上がらない。（1ケース目：閉止補助材模擬スペーサーとペント管との境界に隙間有り、2/3ケース目：目標隙間以外の隙間はコーティング処理）
- 充填時に未充填部が観察されたが、安定した止水材であれば流出することなく、止水が可能であった。

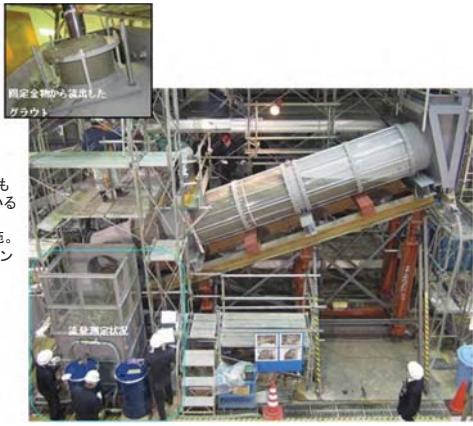
写真12-2 止水材の充填状況

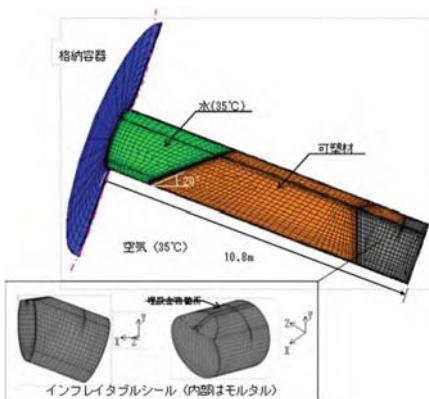
図13-1 モデル図(ペント管内面)

- 止水材中心部の最高温度が99.8°Cとなった。
- ひび割れ指数が1.85を下回る（ひび割れ発生確率5%以上となる）箇所は局所的であり、ほとんどの部位でひび割れが発生する確率が小さい結果であった。なお、最小ひび割れ指数は1.08であった。

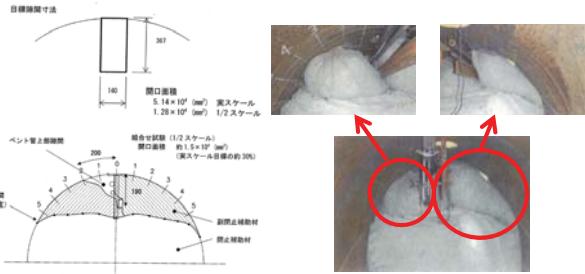
図14-1 閉止補助材設置後の隙間寸法と面積

閉止補助材設置後の上部の隙間は目標隙間を大きく上回ったため、副閉止補助材を設置した。

副閉止補助材設置後の隙間寸法は、開口面積で約 $1.5 \times 10^4$ (mm<sup>2</sup>)となり、1/2スケールでの目標隙間面積 $1.28 \times 10^4$ (mm<sup>2</sup>)を約20%上回る結果となった。

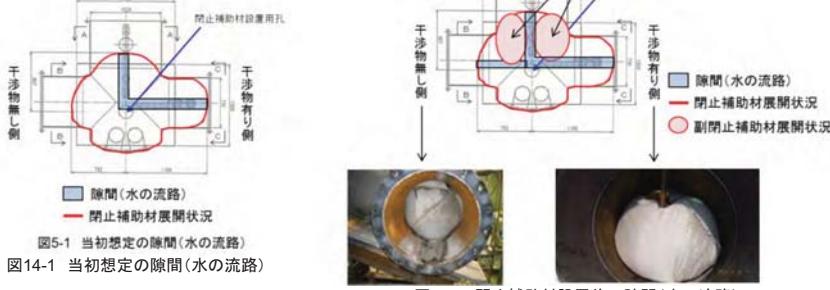
図14-2 閉止補助材設置後の隙間(水の流路)

当初計画では干渉物無し側のペントヘッダー側は、これまでの試験結果から閉止補助材設置により開口部が確実に密着して塞がることを想定していたが、今回の試験においては閉止補助材が干渉物有り側のペントヘッダー側に大きく展開し、干渉物無し側のペントヘッダーへの展開が不十分となって隙間(水の流路)が左右に残る結果となった。

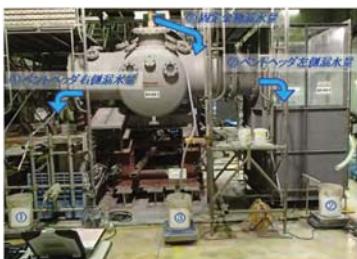
写真15-1 試験体と漏れ水量計測箇所

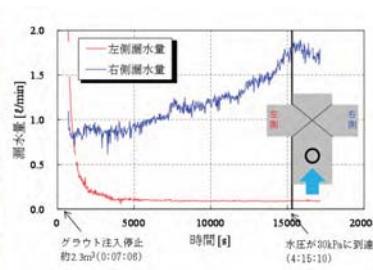
図15-1 打設直後の漏れ量

- ・グラウトの充填とともに漏水量が減少し、約 $1.0 \ell/min$ まで減少した。
- ・その後のペント管内水位上昇により、再び漏水量が増加し、水頭が3.0m(30kPa)では、約 $2.0 \ell/min$ の漏水量になったが、充填されたグラウトが押し流される現象は生じなかった。また、漏水量は干渉物の無いペントヘッダ側からが多くなっていた。
- ・固定金物からは水位を3.0mまで上昇させても漏水は確認されなかった。

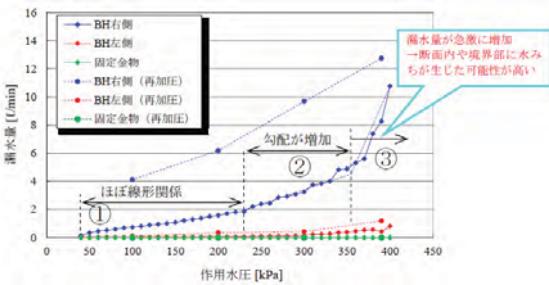
図15-2 固定後耐圧試験時の漏れ量

- ・水圧の上昇に伴い漏水量が増加したが、約120kPaまでは目標漏水量である $1 \ell/min$ 以下を達成できた。
- 130kPa以上では、満足できなかったが、止水材は破壊・流出することなく留まり、形状を保持していたため、止水材としての適性を有していると判断できた。
- 特に、ペントヘッダ右側(干渉物無し側)については、250kPa付近までは漏水量と水圧がほぼ線形関係を保持したが、それ以上の水圧の作用下では線形関係を保持できず、漏水量がより増加した。
- ・固定金物および注入管からの漏水は見られなかった。
- ・作用する水圧を一旦降下させた後に、再度上昇させた場合、1回目の水圧上昇過程よりも漏水量が増加する結果が得られた。これは、1回目の昇圧でできた水みちが閉じることなく残ったためだと考えられる。

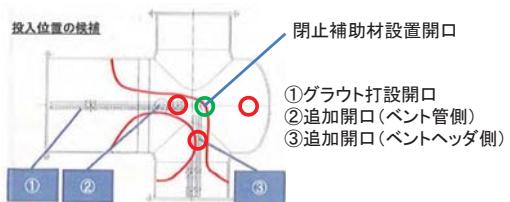
下記の方法には、右図にあるように既存計画の開口や新規に追加開口を設けるなどを検討する必要がある。

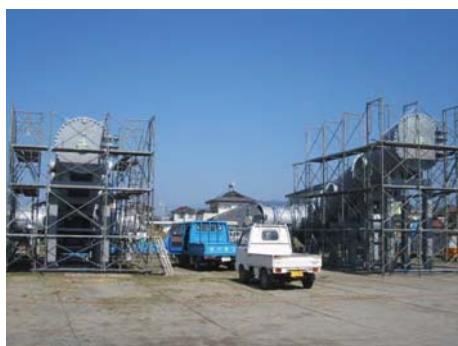
写真17-1 試験体の全景①

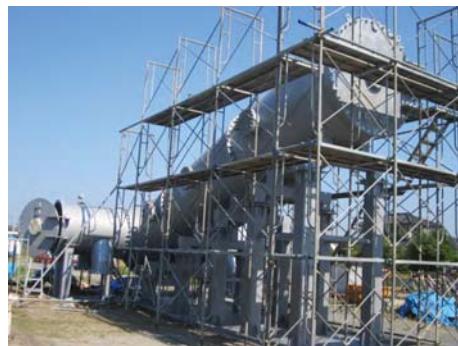
写真17-2 試験体の全景②

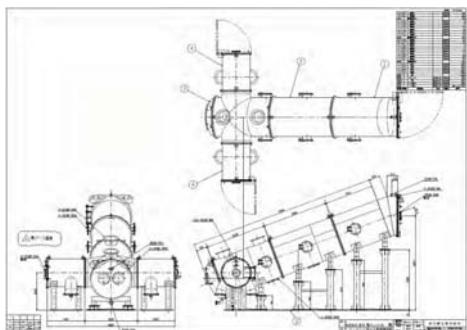
図17-1 試験体製作図(例)

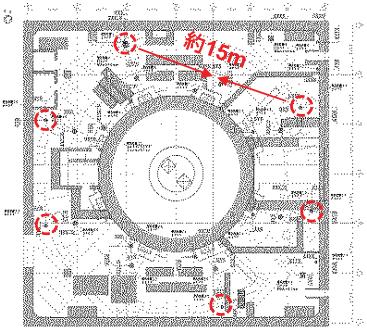
図18-1 1F平面図 (O.P. 10200)

- 1階床面から高い流動性を持つ補強材(水中不分離モルタル)を打設、支持脚を含むS/C下部を埋設して補強。
- 既存設備の干渉から打設可能な箇所が限定される。
- 補強材はS/Cの片側から打設し、S/C下部を経て反対側に立ち上がる必要がある。また平面的に最大15m程度の流動が必要。

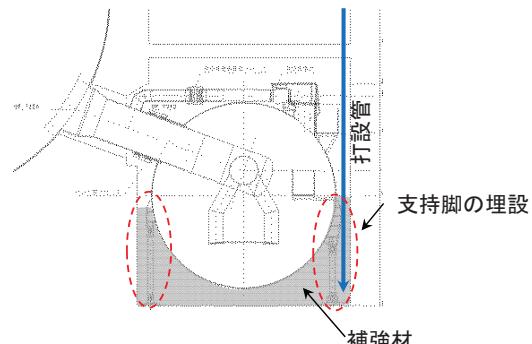
図18-2 S/C補強概念

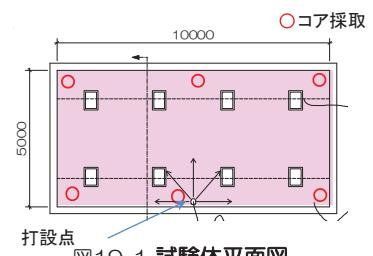
図19-1 試験体平面図

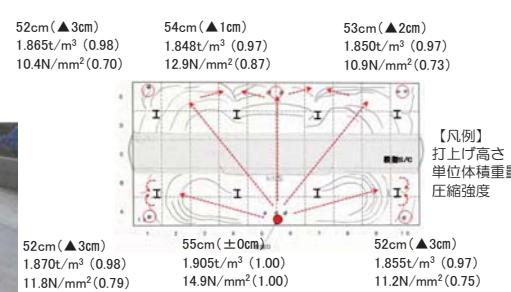
図19-3 補強材の品質分布

- S/C下部や支持脚周囲に密実に充填できたことを確認。
- 補強材天端はほぼフラット(1/167～1/500)に仕上がるなどを確認。
- 単位体積質量は流動後の材料品質のばらつきが小さいことが確認できた。
- 圧縮強度については、流動後に打設位置と一番離れた位置での比が0.7となつた。
- 今後、RPV/PCV健全性評価と合わせて材料の必要強度や打設範囲の見極めが必要。

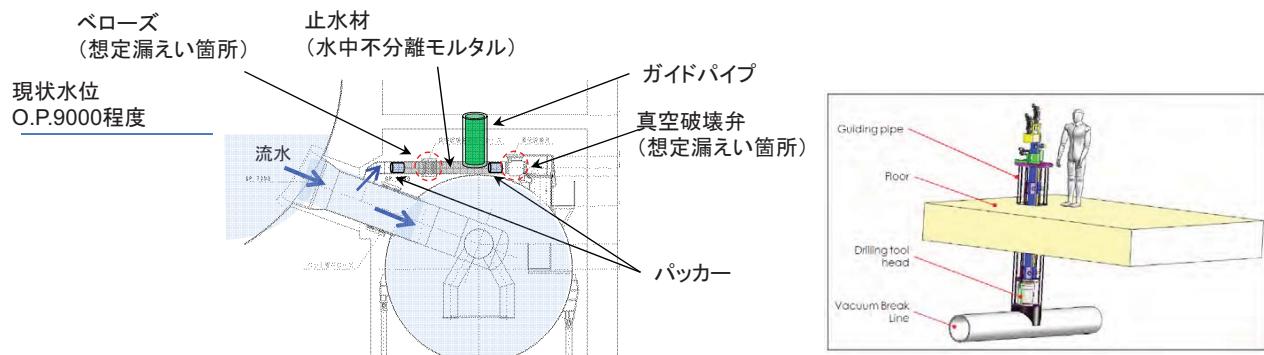
図20-1 真空破壊装置の補修概念

- 1階床面から真空破壊装置を削孔しパッカーを挿入して仮止水。その後止水材(水中不分離モルタル)にて管内を充填。
- 真空破壊装置内が満水の場合、削孔時にPCV保有水の漏えいが考えられるため、事前にガイドパイプを設置しその内で削孔する概念を考案。ガイドパイプの概念検討を合わせて実施。

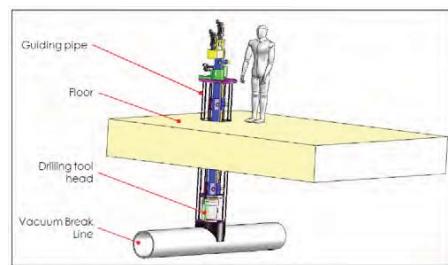
図20-2 ガイドパイプの概要

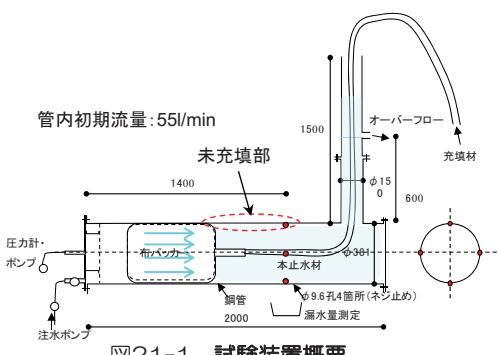
図21-1 試験装置概要

- 実機での施工を模擬し、模擬試験体の上部からパッカーを挿入。その後パッカー展開のための水中不分離モルタルの打設を実施。
- 布パッカーは流水中で展開すると、管内で滑ることがあった。
- 布パッckerの展開により、上流からの流水量は大幅( $55\text{l}/\text{min} \rightarrow 0.67\text{l}/\text{min}$ )に低下。その後本止水材の打設を実施した。
- 本止水材の硬化後、管内最上部に空隙が残り完全な止水性を得ることができなかった。これは布パッckerからのわずかな漏水が管内に滞留し、管上部まで本止水材を充填することができなかつたためと考えられる。
- 今後、布パッckerのすべりを抑え、仮止水性を高める構造の検討が必要。

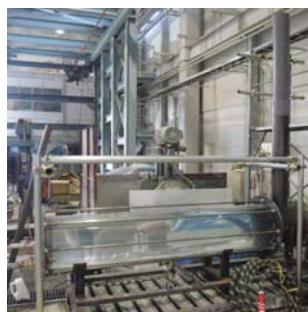
写真21-1 試験装置組立て状況

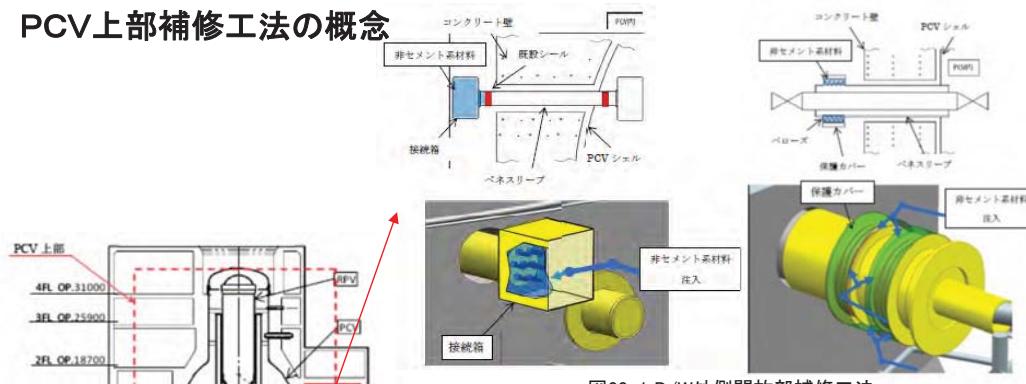
図22-1 D/W外側開放部補修工法

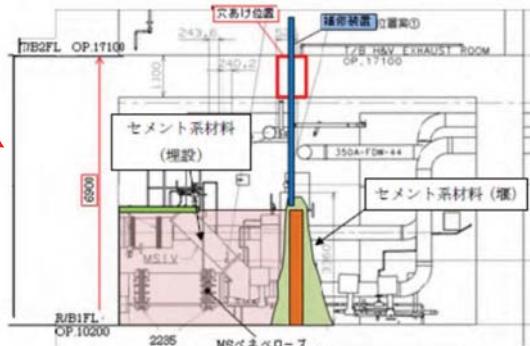
図22-3 D/W外側狭隘部補修工法

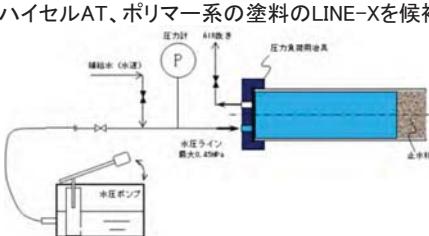
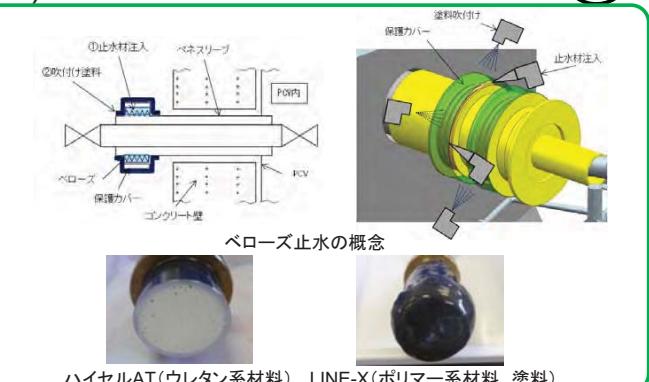
ハイセルAT(ウレタン系材料) LINE-X(ポリマー系材料、塗料)

非セメント系材料(シリコン系、発泡ウレタン系、エポキシ系、ゴム系、無機系、ポリマー系)から止水材の候補をリストアップし、Φ50の鋼管に止水材を充填した試験体で耐水圧試験(0.45MPa(30m相当の水頭圧の1.5倍)、 $10^4$ Gyの照射試験を実施し、発泡ウレタンのハイセルAT、ポリマー系の塗料のLINE-Xを候補材として選定。

- 代表的なベロー付ペネットレーションを模擬した試験体で止水材の注入性(充填性)、耐水圧性を確認。
- ・発泡ウレタン(ハイセルAT)を注入すると保護カバーの開放部から漏れて充填できないので、充填するためには漏れを防止する堰が必要。
- ・ベローの形状によっては、奥側に空気溜りができるので完全には充填ができないので、空気抜きの穴が必要。
- ・ハイセルATは耐水圧性は良好であったが、LINE-Xについては一部漏えいが確認された。
- ・発泡ウレタンを充填するための堰の構築方法の検討が必要。
- ・グリースや錆等の汚れがあると発泡ウレタンの付着が弱くなり、水圧に耐えられなくなるので、対策の検討が必要。

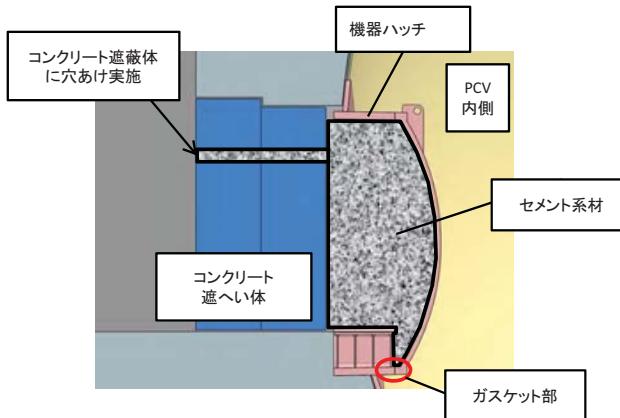
図24-1 機器ハッチの止水概念

- コンクリート遮蔽体に穴あけを実施し、そこから止水材(セメント系材料)を注入・充填して止水する。
- 止水材の充填の際にPCVと生体遮蔽のギャップから止水材の漏えいを防ぐために、発泡ウレタンで目止めを実施する。

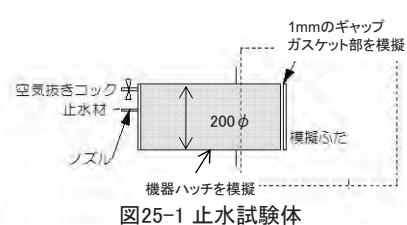
図25-1 止水試験体

- 機器ハッチのフランジ間のギャップ1mmを模擬した1/15スケールの模擬試験体に止水材を充填して、0.30MPa(30m相当の水頭圧)で1週間、0.45MPa(30m相当の水頭圧の1.5倍)で1時間加圧して漏えいがないことを確認。
- PCVと生体遮蔽のギャップを模擬した試験体のギャップを発泡ウレタンで埋めた後、60kPa(止水材を充填したときの側圧)で加圧し、漏えいがないことを確認。
- スケールアップした試験体を使用した止水試験での止水性能の確認と、発泡ウレタンによる目止めの施工方法の検討が必要。

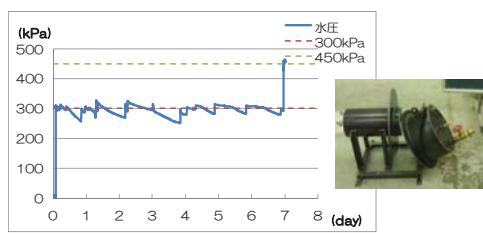
図25-4 加圧試験結果

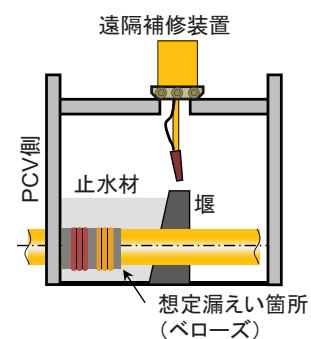
図27-2 小部屋内の補修概念

- 配管ベローズや電気ペネ等の想定漏えい箇所を確実に埋設するため、止水材(セメント系材料)は高い流動性を持つものを開発。
- 埋設する範囲を最小化するため、部分的に堰を構築。
- 堰の構築は、遠隔補修装置の適用や狭隘部での施工環境を考慮し、吹付けモルタルを選定。

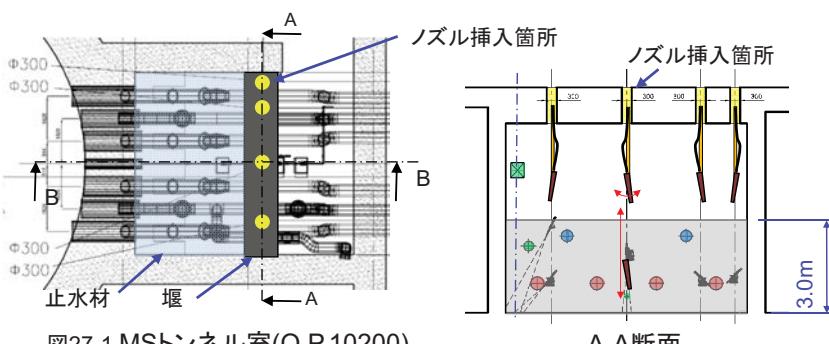
図27-1 MSトンネル室(O.P.10200)

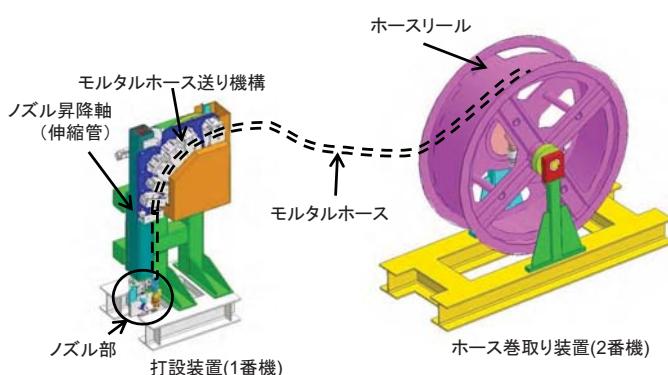
図28-1 遠隔補修装置要素試作品の概要

止水材を注入するためのノズルを小部屋内に挿入する打設装置(1番機)と、ホースを引き回すホース巻取り装置(2番機)で構成される。

No.	軸	ストローク
1	ノズル昇降	6600mm
2	ノズル回転前後 (1番機の進行方向が前)	前: +75° 後: -60°
3	ノズル回転左右 (1番機の進行方向に対して右側に回転)	0~30°

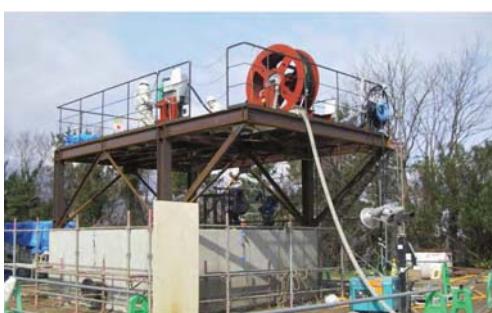
写真29-1 試験体全景

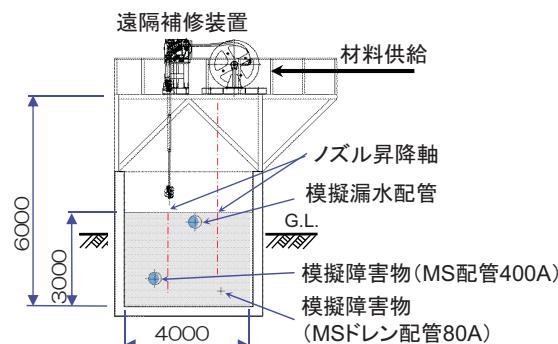
図29-1 試験体断面図

- ・実機施工規模の模擬
- ・施工計画にて設定した堰(h=3.0m, w=1.2m)の構築
- ・施工計画から抽出した障害物(MS配管等)と、ノズル昇降軸の配置
- ・模擬漏水配管から300kPaの加圧
