東京電力株式会社

H4・H6エリアタンク漏えいによる汚染の影響調査

- ①追加ボーリング観測孔の放射性物質濃度推移
- ②地下水バイパス調査孔・揚水井の放射性物質濃度推移
- ③排水路の放射性物質濃度推移
- ④海水の放射性物質濃度推移

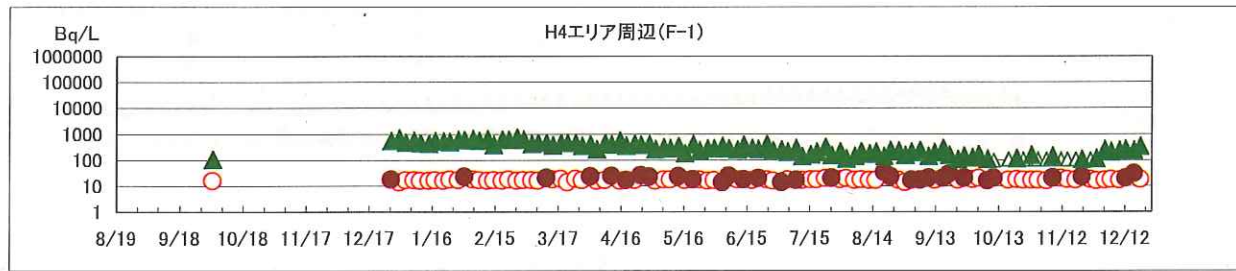
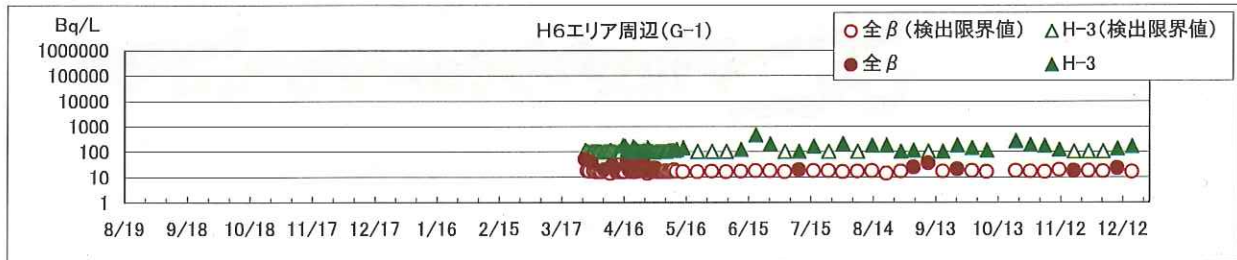
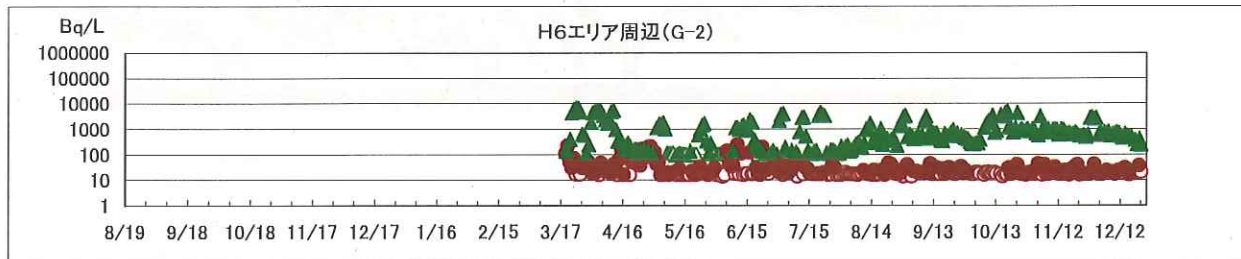
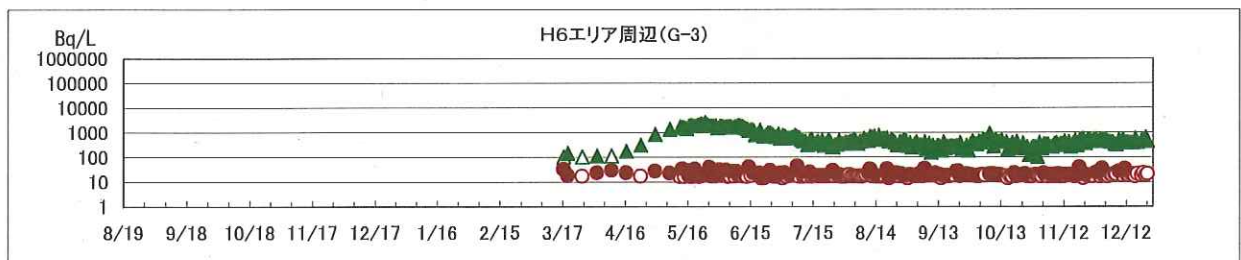
①追加ボーリング観測孔の放射性物質濃度推移(3/3)

<H26.5.12より採取頻度変更>

G-1: 毎日→1回/週

検出限界値未満で安定していることから頻度減

G-3: 1回/週→毎日

H-3が上昇傾向にあることから頻度増

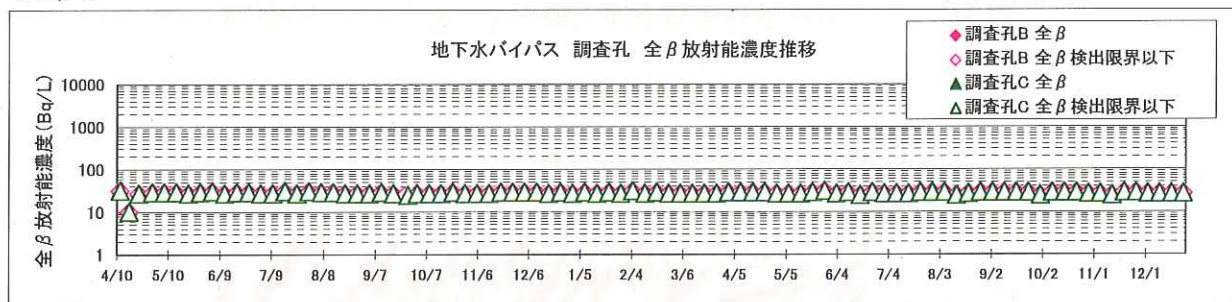
地下水バイパス調査孔

【全β】

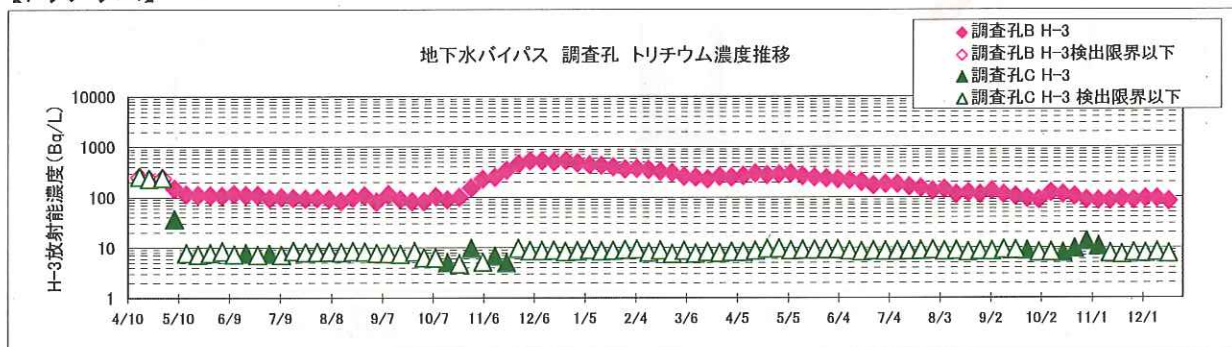
【トリチウム】

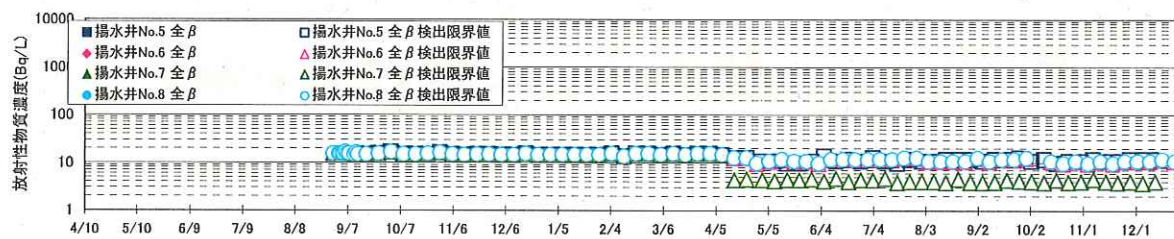
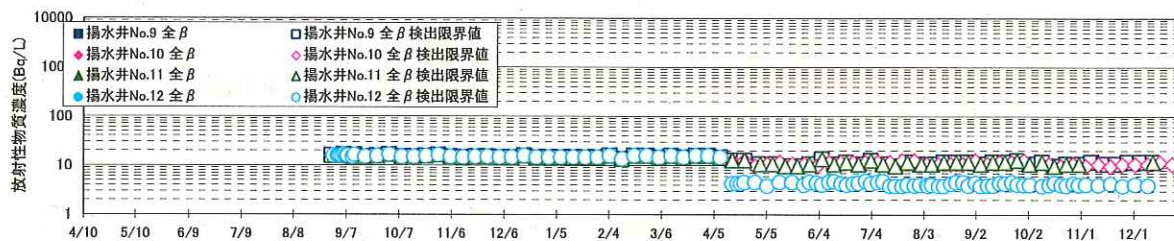
地下水バイパス揚水井

【全β】

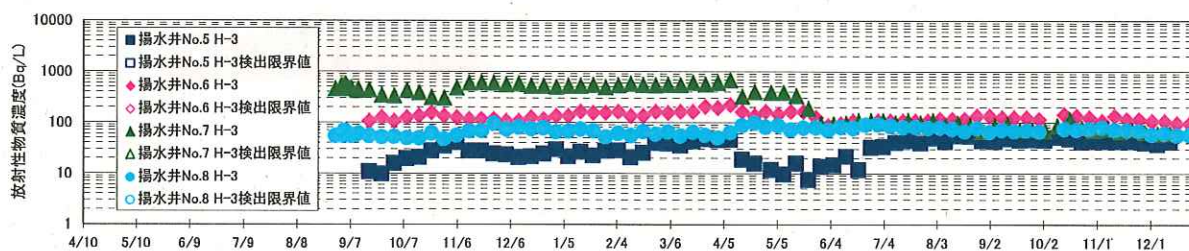
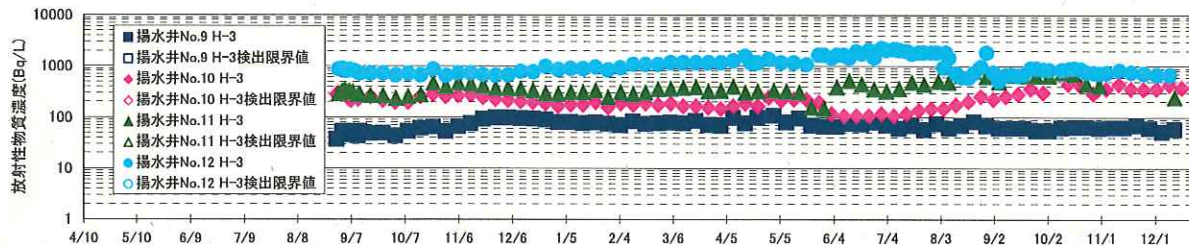
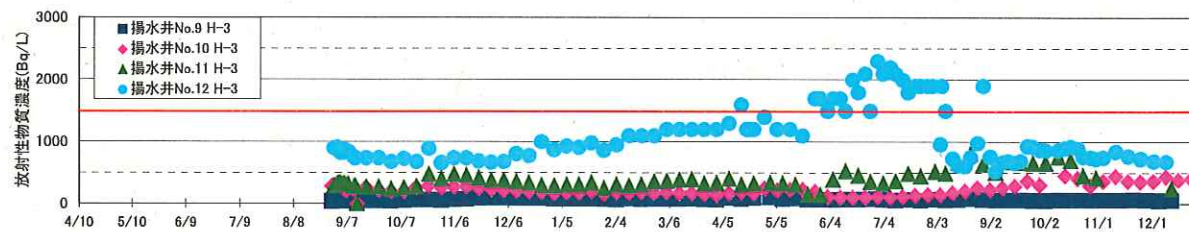
【トリチウム】
