2、3、4号機海水配管トンネル 閉塞工事の進捗状況について

平成27年2月26日

1. 海水配管トンネル閉塞工事の進捗状況

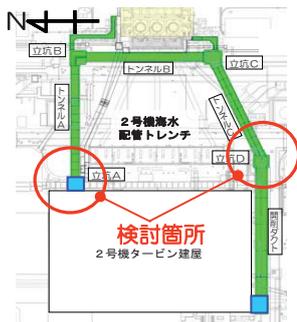
2号立坑Aの内部状況（地震前）

立坑の充填は、タービン建屋側の立坑A及びDから実施する。

立坑内部は高線量環境下で人が中に入ることができないことから、トンネル充填と同様、充填孔から材料を流動させて充填する。

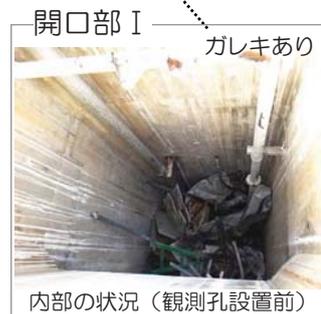
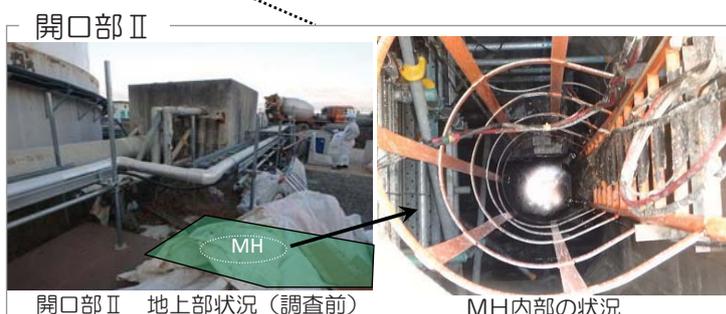
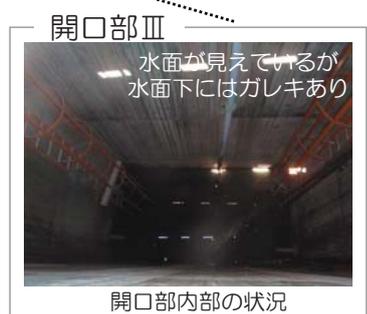
—平面図—

- 開口部Ⅰにはガレキが存在しているが、観測孔の設置は完了。
- 開口部Ⅱは現場調査結果に基づき、支障となるガレキが少なく、打設管等については設置中。
- 建屋張り出し部については、引き続き調査実施中。
