# 2号RPV底部温度計の 挿入作業結果について

2015年3月26日  
東京電力株式会社

## 1. 設備概要と作業内容

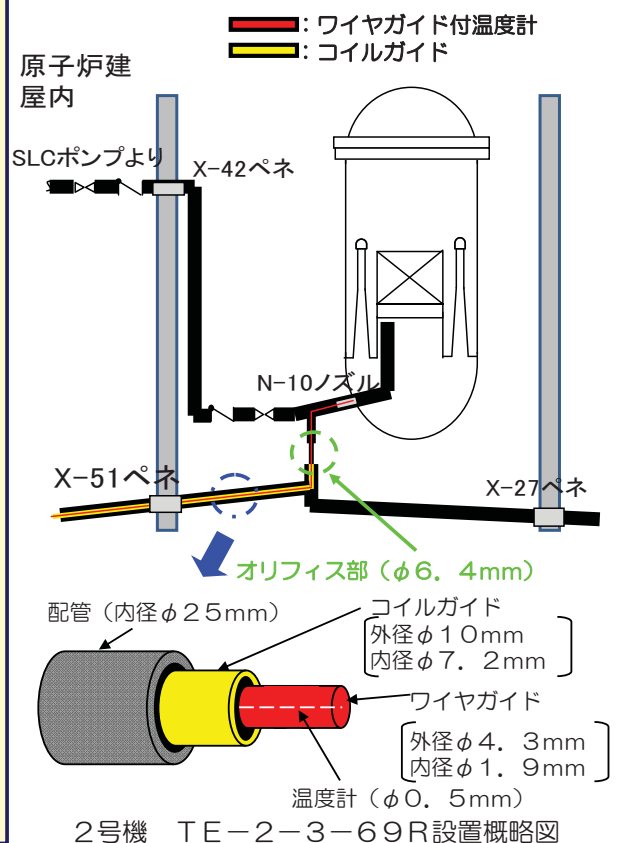
- 既設SLC計装配管を利用して、X-51<sup>h</sup>側からX-27<sup>h</sup>側に繋がるT分岐後のオリフィス部までコイルガイドを挿入し、以降ワイヤガイド(温度計付き)をN-10ノズル付近まで挿入されている。

- H27.3.13、同配管に新規コイルガイド/ワイヤガイド(温度計付き)を挿入し、**問題なく設置できた。**

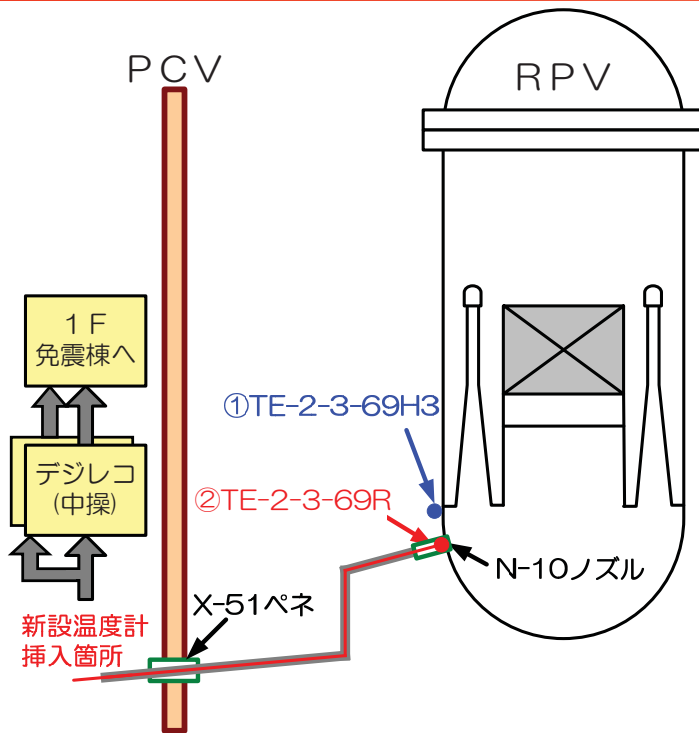
表1. 既設温度計と新設温度計の指示値

①TE-2-3-69H3 (RPV底部ヘッド 上部温度計)	②TE-2-3-69R (新設温度計)
20.9℃	20.2℃

表2. 新設温度計の直流抵抗値

計器名称	挿入前	挿入後
新設温度計	1,600Ω	1,602Ω

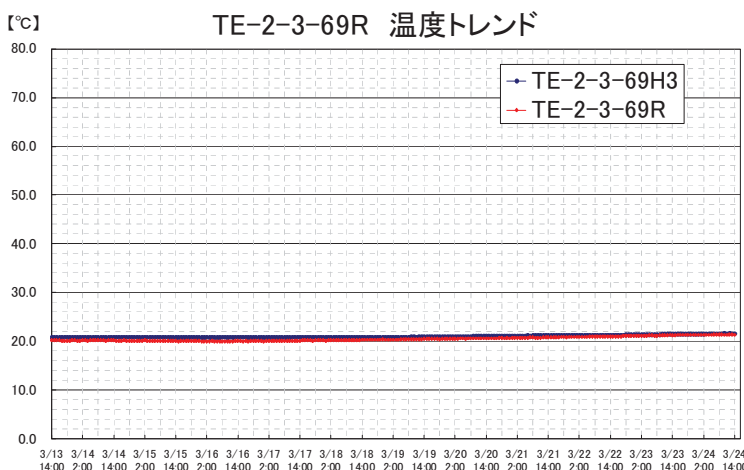
【参考①】温度トレンド(評価中)

- 設置後1ヶ月を目安に、既設のRPV底部温度計の指示値との相関、原子炉への注水状況や外気温変動等の状況に応じた挙動を示しているかの確認を実施。
- 冷却状態の監視に使用できると判断される場合、実施計画Ⅲ章18条の冷温停止状態監視温度計に選定（及び24条の臨界監視温度計に選定）する予定。

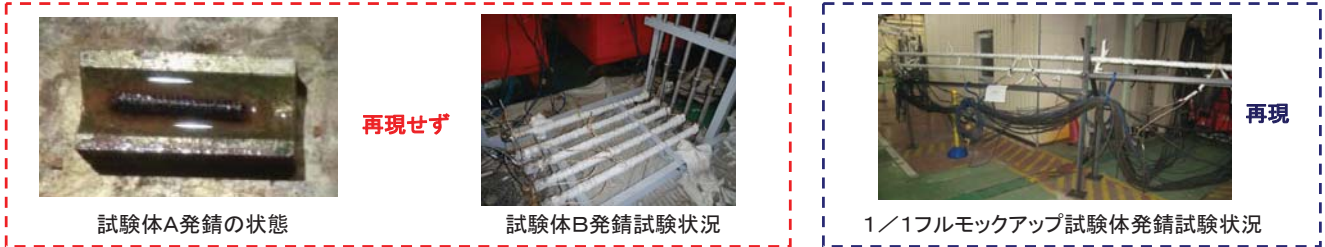
- ・試験体A(試験片)及び試験体B(一部配管を模擬したモックアップ試験体)にて発錆させたところ、錆の発生は確認されたが固着(引抜不可事象)は再現されなかった
  - ⇒給水・加熱の発錆加速を繰り返し実施したが、再現できず
  - ⇒一方で、試験体Bを発錆させることにより引抜力の増加は確認されたため、1/1スケールのモックアップ試験体にて引抜不可事象再現を試みた結果、200Nで引き抜けない状況の再現ができた

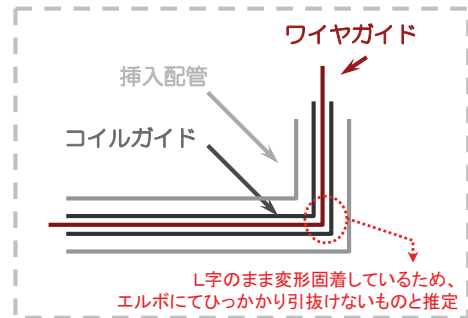
- ・錆びたワイヤガイドがL字のまま変形固着していることにより、エルボ部でひっかけり引き抜くことができないものと推定
  - ⇒実機では発錆による固着、または錆による摩擦増加も併発している可能性は否定できないが、いずれのモードでも、「錆除去」により解消され、引抜可となるものと推定された

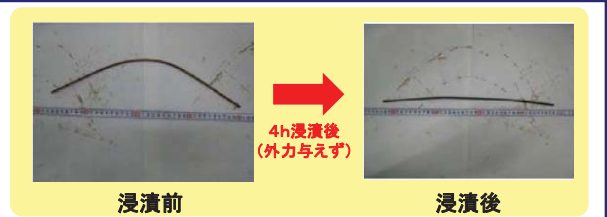
- ・種々錆除去剤を浸漬した結果、水素がほぼ発生しない
- ・錆除去剤が確認された
- ・発錆し、変形固着したワイヤガイドを錆除去剤に浸漬させることで、外力を与えず変形が解消することを確認した

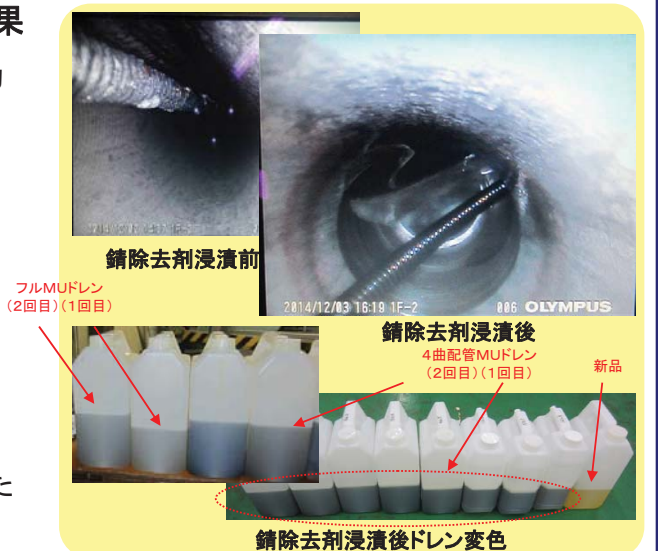
モックアップ試験体に中性錆除去剤を浸漬させ、引抜力緩和効果を確認した結果、以下を確認した

- ・150Nで引抜き出来ない状態
  - ⇒ 24h浸漬後、100N以下で引抜可

- ・200Nで引抜き出来ない状態
  - ⇒ 24h×2回浸漬後、100N以下で引抜できた

- 知見①
  - 錆除去剤への浸漬時間をかければより錆除去効果を得られる可能性が高い
  - (内視鏡による目視確認結果からも上記可能性が高い)
- 知見②
  - 錆除去剤のドレン色について、錆除去効果が確認された場合変色しており、程度に差異があることを確認
