# 福島第一原子力発電所敷地内の 線量低減の進捗状況について

平成27年3月26日  
東京電力株式会社

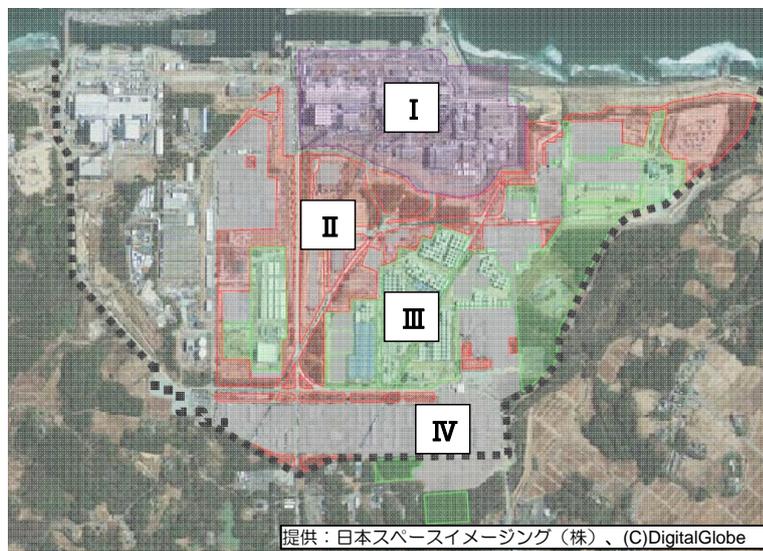
- エリアⅠ 1～4号機周辺で特に線量当量率が高いエリア
- エリアⅡ 植栽や林が残るエリア
- エリアⅢ 設備設置または今後設置が予定されているエリア
- エリアⅣ 道路・駐車場等で既に舗装されているエリア
- 敷地内線量低減に係る実施方針範囲

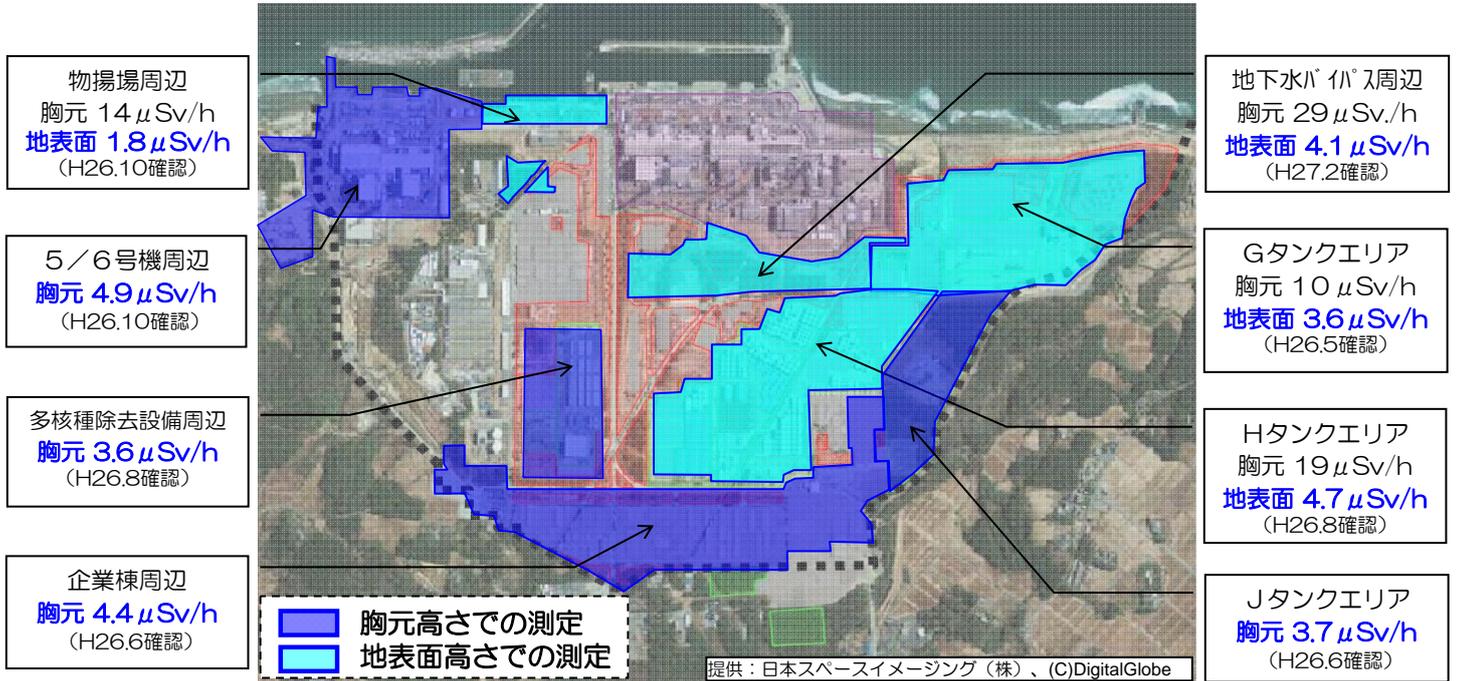
平成26年度末時点で、エリア平均で目標線量率(5  $\mu$ Sv/h)を確認したエリアを図示。平成26年度に予定していた線量低減対策は、平成27年4月に完了予定のため、平成27年5月に線量率を評価する。(吹き出しは平成26年度中に確認した線量率)

※ 線量低減実施範囲の評価は、胸元高さの線量率を基本とするが、プラントからの直接線や汚染水を内包したタンクからの線源などが影響するエリアは、除染の効果を確かめるために、コリメートした地表面の線量率による評価も併用する。

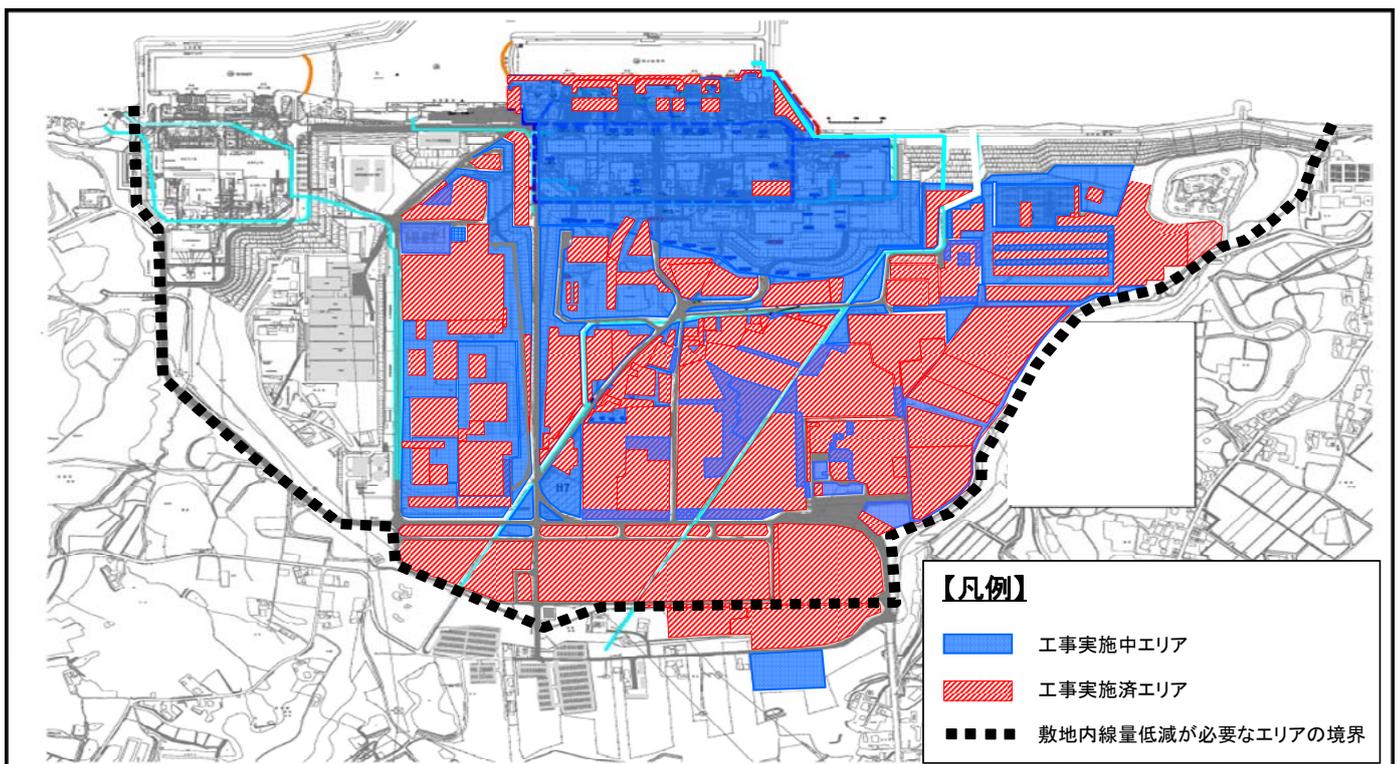
## 3. 敷地内線量低減の進捗状況 —フェーシング工事の進捗率(H27.3現在)—

エリア面積 145万 $m^2$       進捗率 約66%

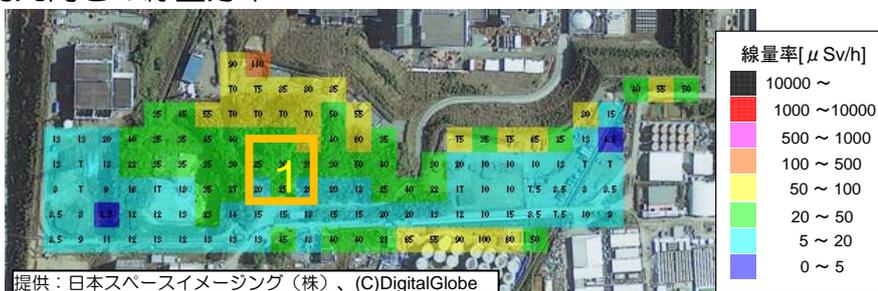
### ■ 胸元高さの線量分布

地下水バイパス周辺は、胸元高さで118  $\mu\text{Sv/h}$  から29  $\mu\text{Sv/h}$ まで低減した。当該エリアは、プラントからの直接線等の影響を受けており、除染の効果を確認するために、地表面(コリメト)の結果を用いて評価したところ、4.1  $\mu\text{Sv/h}$ まで低減していることを確認した。

胸元高さ	地表面 (コリメト)
作業前	118 (H25.11)	52 (H25.11)
↓	65 (H26.4)	21 (H26.4)
表土除去後	29 (H27.3)	4.1 (H27.3)
↓		
路盤・舗装後

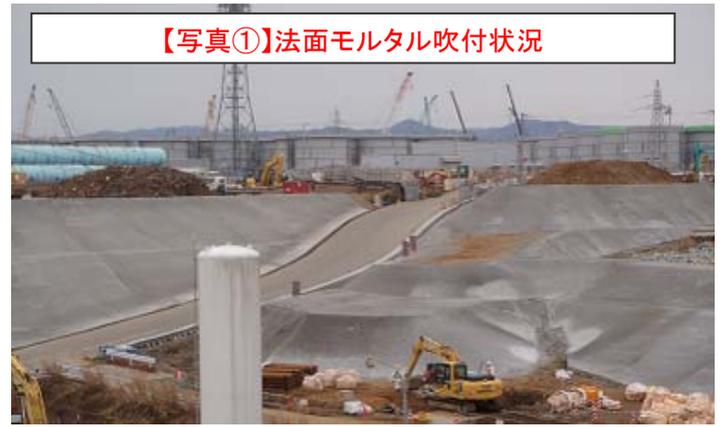
【写真①】法面モルタル吹付状況

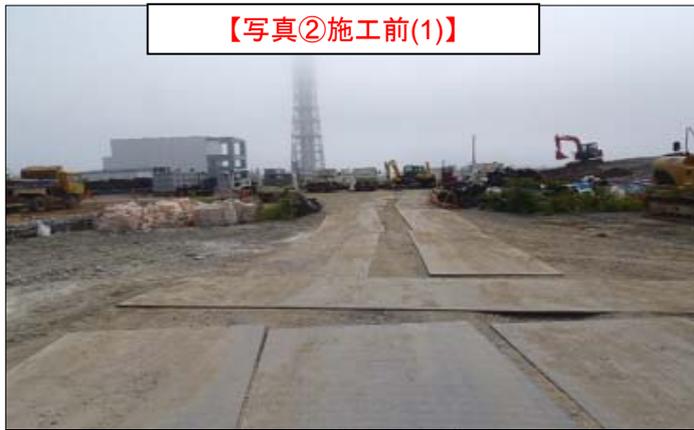
【写真②施工前(1)】

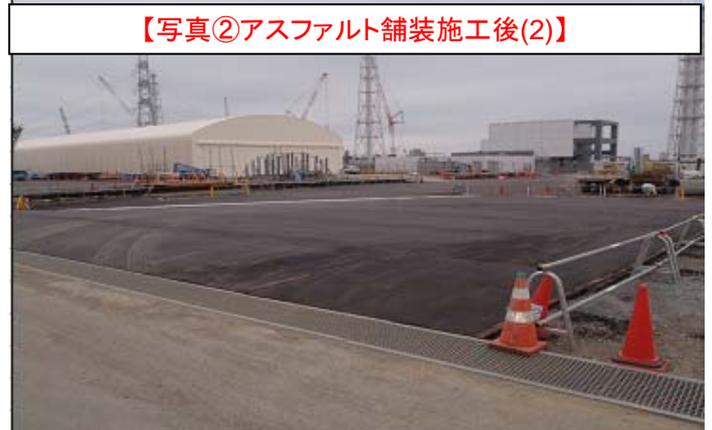
【写真②アスファルト舗装施工後(2)】

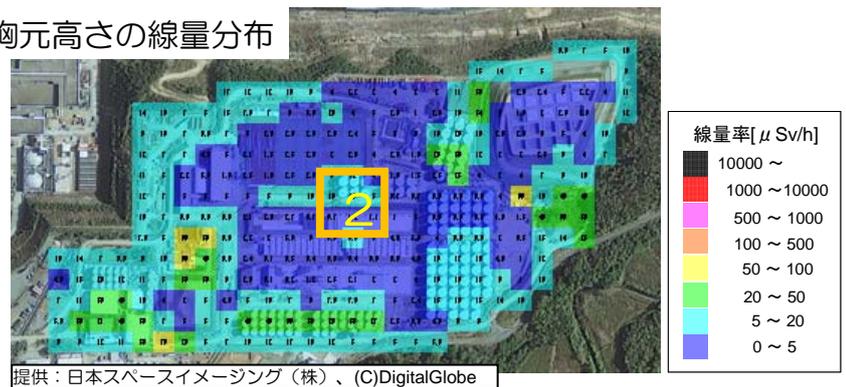
### ■胸元高さの線量分布

Gタンクエリアは、胸元高さで $10 \mu\text{Sv/h}$ あるが、線量低減作業後に線量率を確認予定。当該エリアは、プラントや敷地外その他、濃縮塩水を内包するタンク等の影響を受けていると考えられる。地表面（コリメト）の測定では、 $3.6 \mu\text{Sv/h}$ で目標線量率を下回るレベルであることを確認した。

胸元高さ	地表面 (コリメト)
作業前	10 (H26.5)	3.6 (H26.5)
表土除去・路盤・舗装後	線量低減作業中のため、 H27.4以降測定予定	線量低減作業中のため、 H27.4以降測定予定

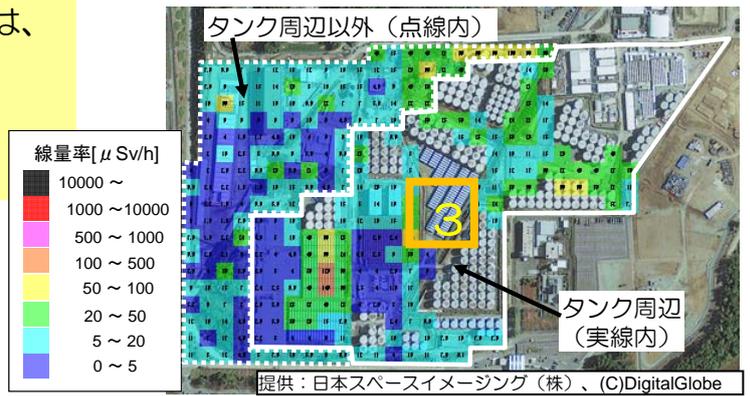
■ 胸元高さの線量分布

Hタンクエリアは、胸元高さで15  $\mu\text{Sv/h}$ 以上あり、線量低減作業後の線量率を現在測定中。当該エリアは、濃縮塩水を内包するタンク等の影響を受けていると考えられる。地表面（コリメト）の測定では、タンク周辺では4.7  $\mu\text{Sv/h}$ で目標線量率を下回るレベルであることを確認した。

【タンク周辺】		【タンク周辺以外】	
	胸元高さ	地表面 (コリメト)	胸元高さ	地表面 (コリメト)
作業前	19 (H26.8)	4.7 (H26.8)	15 (H26.8)	7.1 (H26.8)
表土除去・路盤・舗装後	↓	↓	↓	↓
	現在測定中	現在測定中	現在測定中	現在測定中

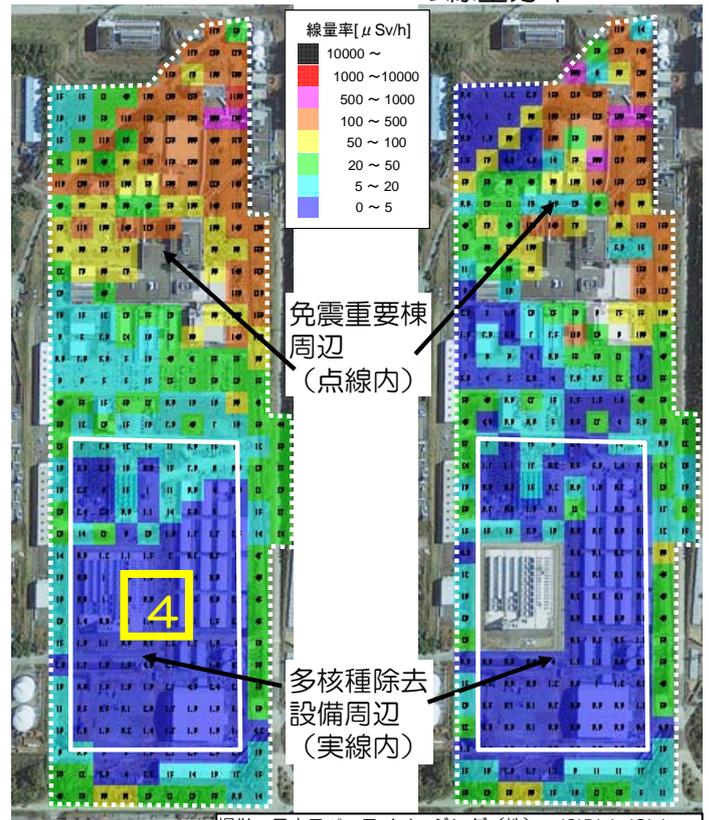
北側エリアのうち、敷地造成が進んでいる多核種除去設備周辺は、胸元高さで3.6  $\mu\text{Sv/h}$  まで低減した。  
免震重要棟周辺は、胸元高さで89  $\mu\text{Sv/h}$  あり、線量低減作業後に線量率を確認予定。

【多核種除去設備周辺】		【免震重要棟周辺】	
	胸元高さ	地表面(コリメート)	胸元高さ	地表面(コリメート)
作業前	10~20 (H24)	—	89 (H26.8)	66 (H26.8)
表土除去・路盤・舗装後	3.6 (H26.8)	2.0 (H26.8)	↓ 線量低減作業中のため、H27.9以降測定予定	↓ 線量低減作業中のため、H27.9以降測定予定

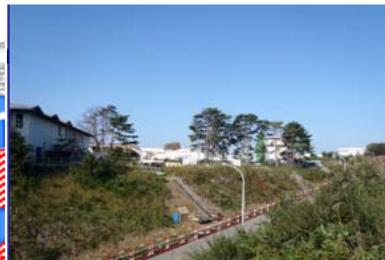
【写真①施工前(1)】

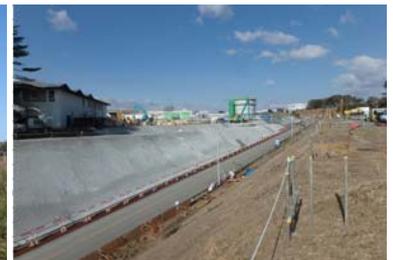
【写真①】モルタル吹き付け施工後(2)

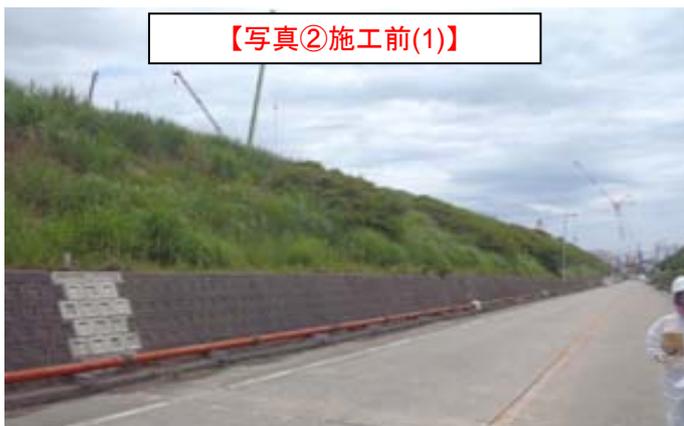
【写真②施工前(1)】

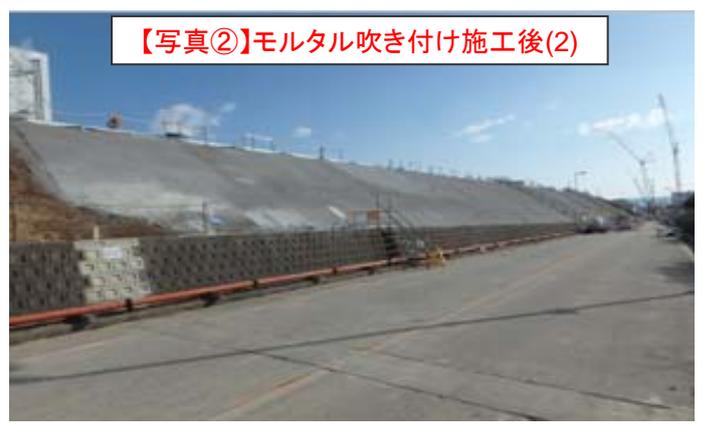
【写真②】モルタル吹き付け施工後(2)

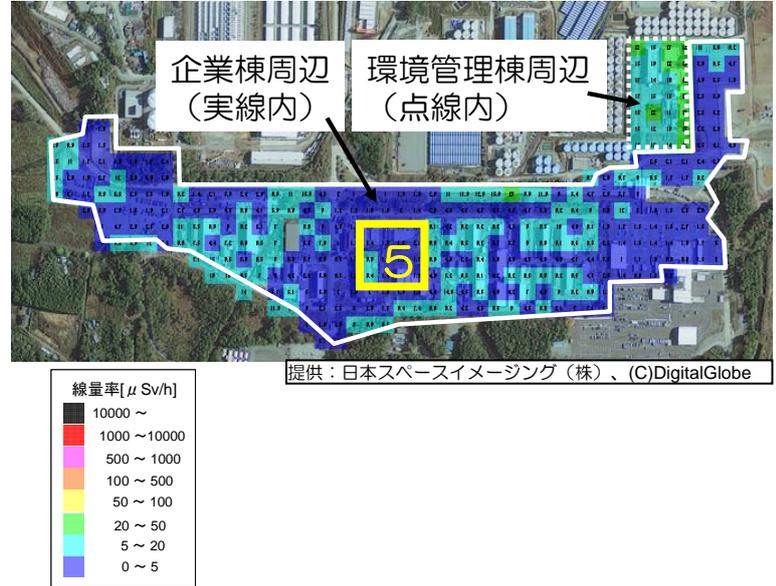
■胸元高さの線量分布

西側エリアのうち、企業棟周辺は、胸元高さで15  $\mu\text{Sv/h}$  から4.4  $\mu\text{Sv/h}$  まで低減した。環境管理棟周辺は、胸元高さで15  $\mu\text{Sv/h}$  あり、線量低減作業後に線量率を確認予定。

作業前	胸元高さ	地表面 (コリメト)	胸元高さ	地表面 (コリメト)
	15 (H26.1) ※	—		15 (H26.8)
表土除去・路盤・舗装後	4.4 (H26.6)	—

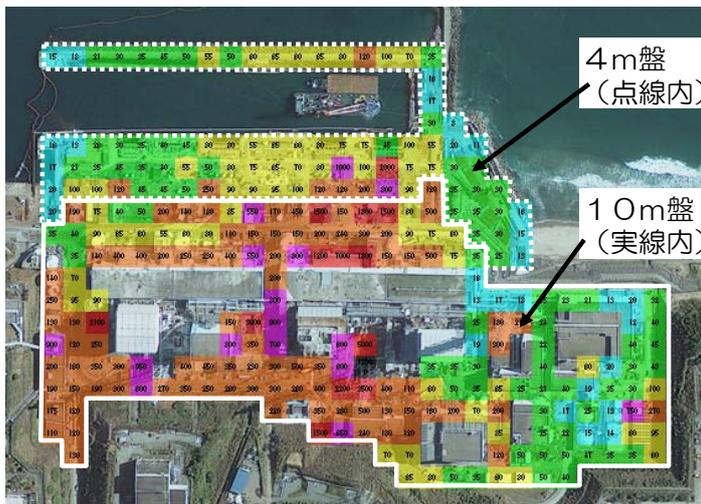
■胸元高さの線量分布

4m盤も10m盤もプラントからの直接線の影響が強いため、4m盤の胸元高さで約100  $\mu\text{Sv/h}$ 、10m盤で約400  $\mu\text{Sv/h}$  と非常に高い状況。4m盤は、護岸近傍のフェーシングが進んでおり、10m盤は、他工事との干渉があるため、線量低減の本格工事は今後進めていく(シート17参照)。

胸元高さ	地表面 (コリメト)	胸元高さ	地表面 (コリメト)
96 (H27.2)	58 (H27.2)	393 (H27.2)	234 (H27.2)

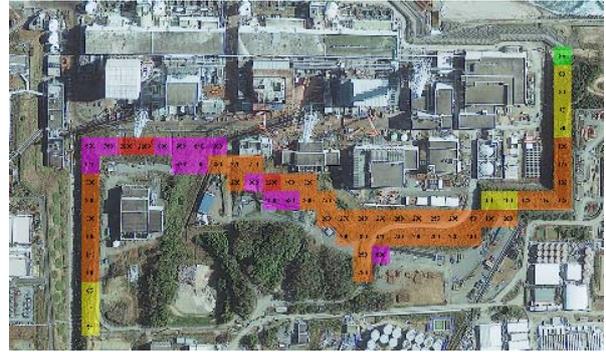
### ■胸元高さの線量分布

1～4号機周辺の法面は、10m盤と同様にプラントからの直接線の影響が強いため、胸元高さで407  $\mu\text{Sv/h}$  と非常に高い状況。表土除去とモルタル吹き付け工事が終わり次第、線量低減後の線量測定を実施予定。

胸元高さ	地表面 (コリメート)
作業前	407 (H26.5)	222 (H26.5)
表土除去・モルタル後	線量低減作業中のため、 H27.7以降測定予定	線量低減作業中のため、 H27.7以降測定予定

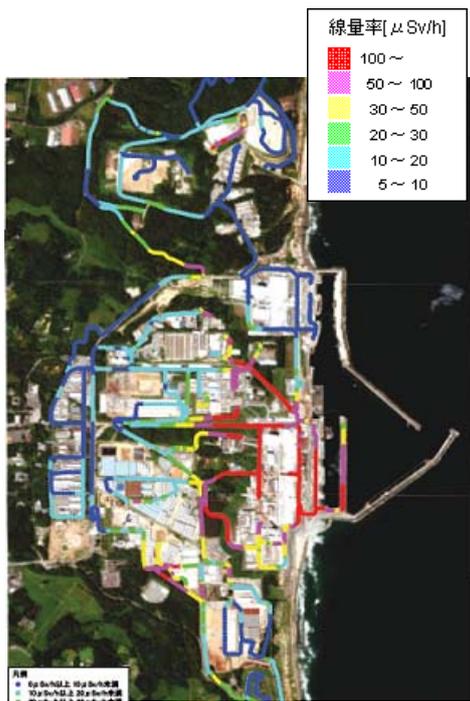
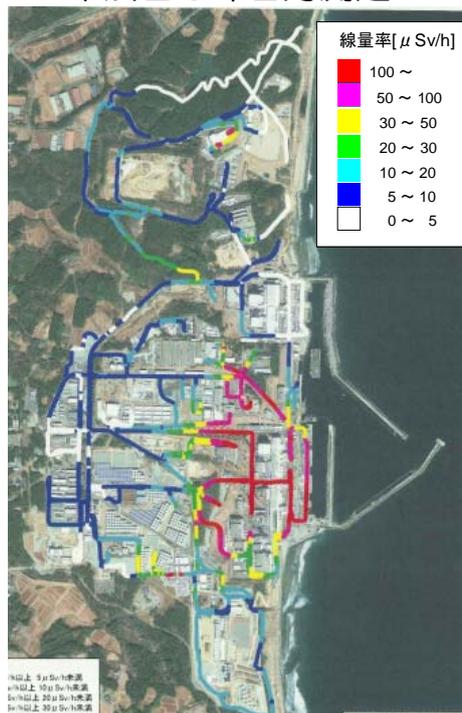
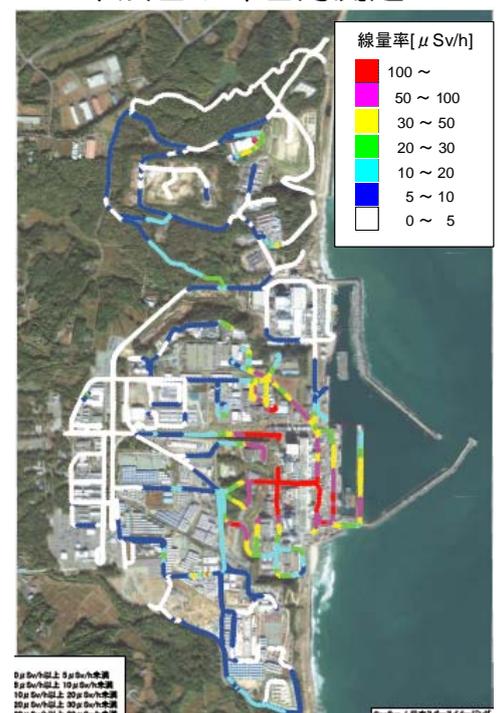
## 8. 構内主要道路の線量状況 —構内道路の走行サーベイ結果—

構内主要道路の線量率分布は、年々、低線量側にシフトしている。

平成25年2月測定

平成26年2月測定

平成27年2月測定

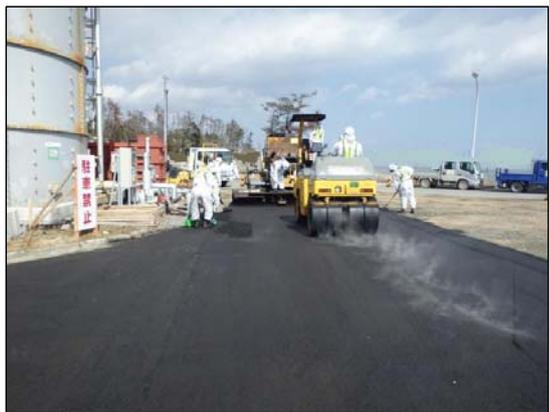
【写真①】5, 6号東側道路(1)

線量低減対策として、道路の清掃、路側帯に溜まった砂の除去などを行い、道路整備を実施。

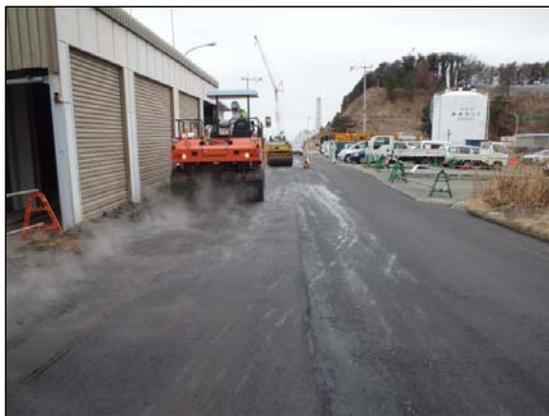
【写真②】5, 6号東側道路(2)

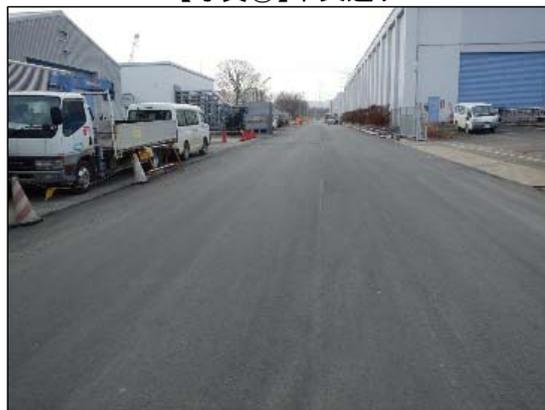
【写真③】中央通り
