# 3号機使用済燃料プール内大型ガレキ撤去作業の 進捗状況について

平成27年3月26日  
東京電力株式会社

## 瓦礫撤去作業実施概要

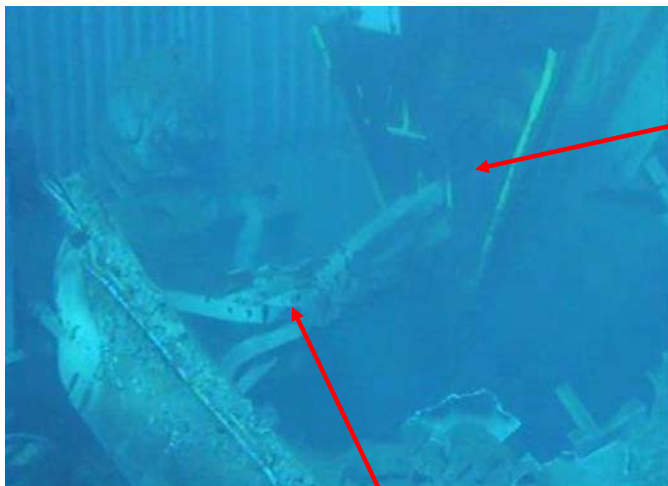
## FHM西側フレーム撤去 (①)

鋼材用カッター

FHM西側フレーム

(吊上中)

- FHM西側フレームを撤去(3/5、6)
- 使用済燃料プール北西側にラック養生板を敷設(3/7)
- ウォークウェイ一部を撤去(3/7~9)
- FHM本体撤去用治具の組立・調整(3/10~20)

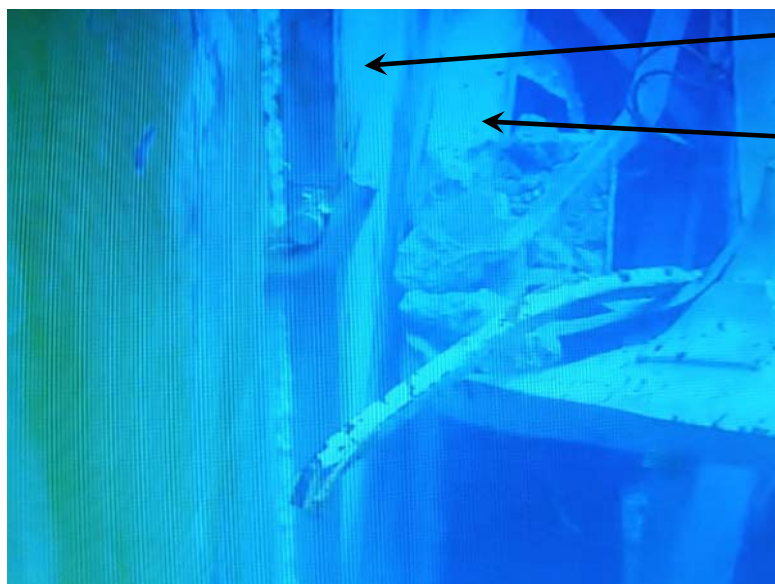
## 水中確認状況

- 現状、FHMの一部がG1ゲートに接触している可能性があることを確認した。
- FHM本体の撤去を行う前に以下の検討・調査を引き続き実施する。
  - G1ゲートとFHMの一部との干渉状況調査
  - FHM本体撤去計画の検討

G1ゲート

FHMの一部

(H27.3.19撮影)

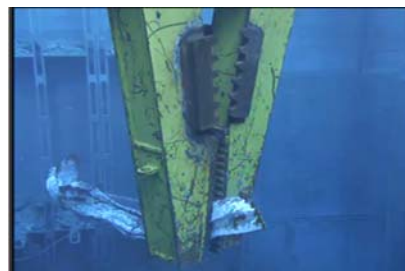
- H25.12.17 3号機使用済燃料プールからの燃料取り出しに向け、使用済燃料プール内の大型瓦礫撤去を開始
- H26.3 FHMに干渉している鉄筋・デッキプレート等の撤去をほぼ完了。FHM撤去作業に着手
- H26.8末 操作卓落下事象により作業を中断
- H26.12.17 作業再開

＜使用済燃料プール内瓦礫撤去作業状況＞

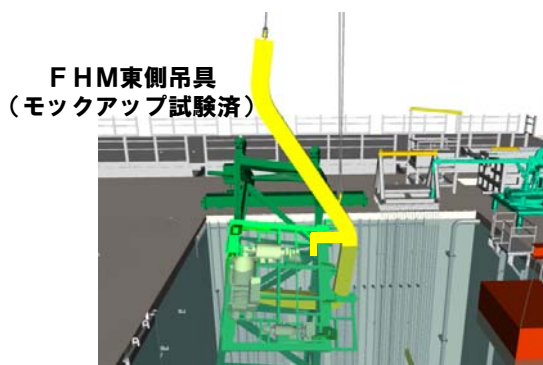
## FHM本体

※専用治具を用い、確実に把持し、吊り上げ後の安定性を確認。また、燃料の共吊りがないことを確認。

掴み・挿入位置

- ・FHM西側をFHM西側吊具にて把持
- ・FHM東側をFHM東側吊具にて把持
- ・FHM西側吊具, FHM東側吊具の順序にて交互に吊上げ, ヤードに吊り降ろす

FHM西側をFHM西側吊具にて把持

FHM東側をFHM東側吊具を挿入し、吊上げ、撤去

※FHM本体撤去後、ヤードでFHM本体を細断する必要がある、ヤードにてFHM本体に飛散防止材を散布する予定。

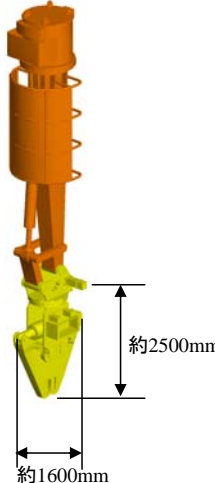
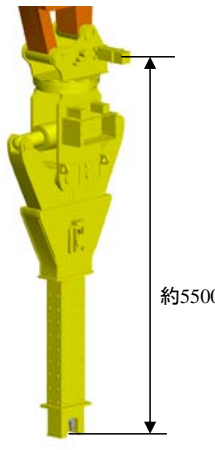
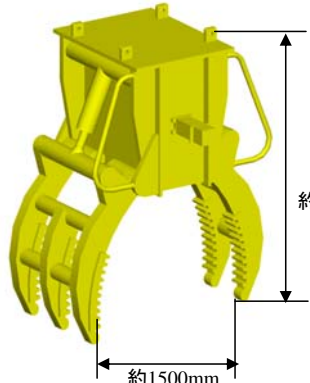
## (参考) 瓦礫取扱具

<p>約2500mm 約1600mm</p>

<p>約5500mm</p>

<p>約2400mm 約1500mm</p>
<p>鋼材用カッター</p>	<p>ケーブル用カッター</p>	<p>フォーク</p>
<p>鋼材を切断、または把持して撤去する場合に使用。刃の根本部分で旋回・曲げ動作が可能。FHM構成部材へのアクセスが大型カッターに比べ容易。</p>	<p>鋼材用カッターに取付けて使用。ケーブル、細い鋼材の切断に使用。</p>	<p>水中・気中の瓦礫（鋼材、コンクリート等）を把持して撤去する場合に使用。</p>
