東京電力（株）福島第一原子力発電所1～4号機の廃止措置等に向けた中長期ロードマップ進捗状況（概要版）

廃止措置等に向けた進捗状況：使用済み燃料プールからの燃料取り出し作業

廃止措置等に向けた進捗状況：循環冷却と滞留水処理ライン等の作業

廃止措置等に向けた進捗状況：敷地内の環境改善等の作業

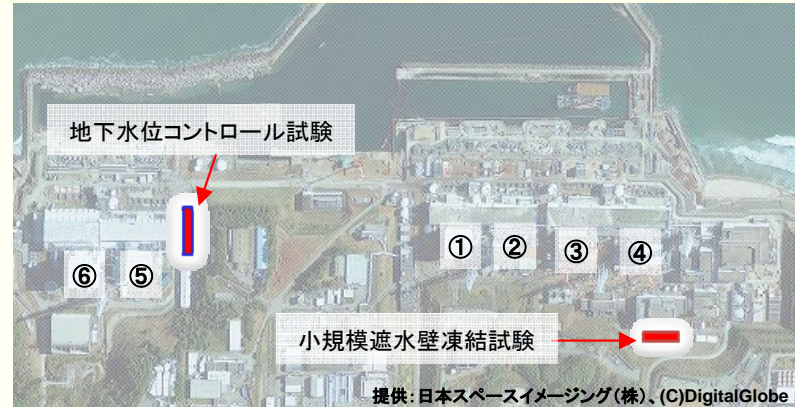
<小規模凍土壁 試験位置図>

小規模遮水壁凍結試験場所において凍結管等の設置作業が完了したことから、3/14より凍結試験を開始しました。

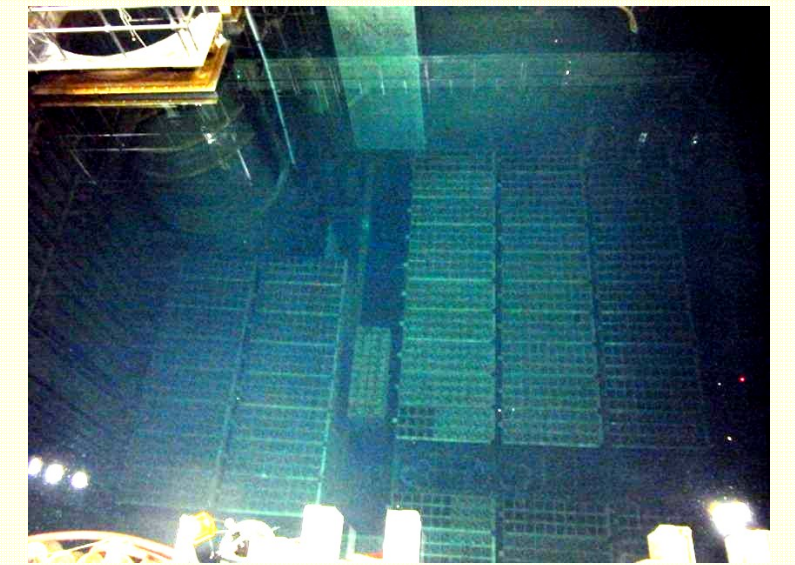
撮影日:2014年3月12日
<4号機 使用済燃料プール内の状況>

燃料取り出し作業と並行して実施していたプール内ガレキ撤去作業が全て完了しました。

(大型ガレキ：2013年10月2日完了、
小片ガレキ：2014年 3月8日完了)

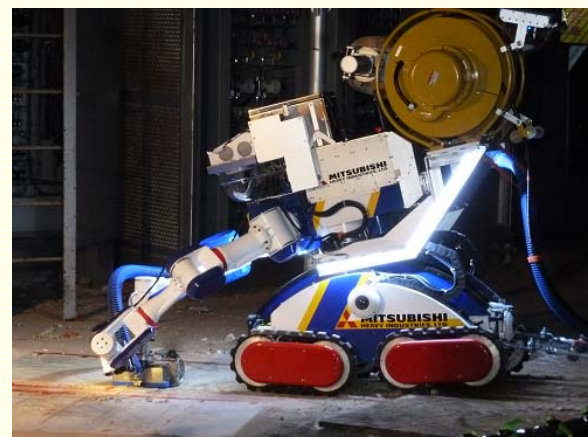
<吸引・ブラスト除染装置>

将来のデブリ取り出し作業に向け、経済産業省補助事業にて開発された遠隔除染装置の実証試験を1/30～2/4に原子炉建屋1階にて行いました。

吸引除染による粉じんの除去によりβ線の線量率が低下していること、その後のブラスト除染※により塗装表面が削れることを確認しました。

※ブラスト除染：鋼製の多角形粒子を除染対象（床面）に噴射し、表面を削る工法

- 1～3号機原子炉建屋の汚染状況調査・除染作業
 - ・ 1号機原子炉建屋1階において、経済産業省の補助事業「原子炉建屋内の遠隔除染技術の開発」にて開発した吸引・ブラスト除染装置の実証試験を実施（1/30～2/4）。除染対象である床面からの寄与が支配的と推定されるβ線については、吸引除染によりほぼ検出限界値未満まで線量率が低下したことを確認。その後実施したブラスト除染により塗装表面が削れたことを確認。
 - ・ 2号機原子炉建屋5階（オペフロ）の床面・壁面コンクリートコア採取用ロボットの移動動線確保のため、遠隔操作ロボットを用いてオペフロ内のフェンス等の撤去作業を実施（3/13, 14）。作業中にロボットが転倒し、バッテリー残量がなくなったため、当該ロボットの回収を断念。フェンス撤去作業が完了しアクセス可能な範囲内でコアを採取（3/20～26）。

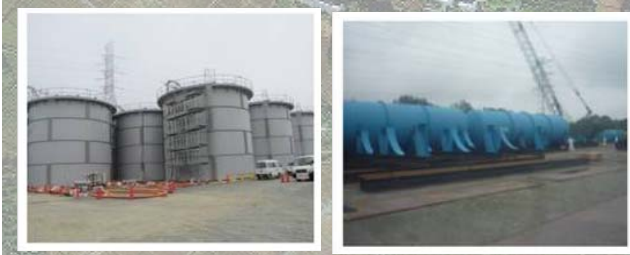
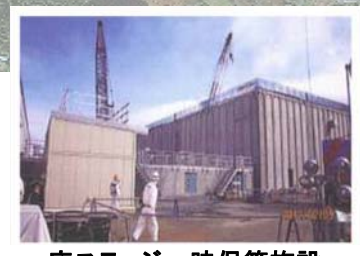
東京電力（株） 福島第一原子力発電所 構内配置図

- 瓦礫保管エリア
- ⊗ 瓦礫保管エリア（設置予定）
- 伐採木保管エリア
- ⊗ 伐採木保管エリア（設置予定）
- 中低レベルタンク等（既設）
- 中低レベルタンク等（設置予定）
- 高レベルタンク等（既設）
- ⊗ 高レベルタンク等（設置予定）
- 多核種除去設備
- ⊗ サブドレン他浄化設備等（設置予定）
- 乾式キャスク仮保管設備

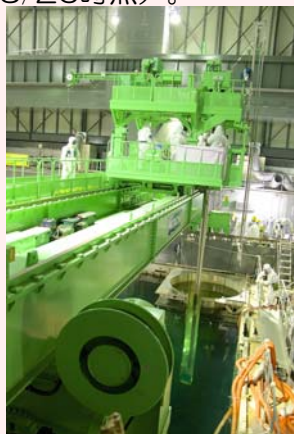
燃料取り出し状況

中長期ロードマップでは、ステップ2完了から2年以内(～2013/12)に初号機の使用済燃料プール内の燃料取り出し開始を第1期の目標としてきた。2013/11/18より初号機である4号機の使用済燃料プール内の燃料取り出しを開始し、第2期へ移行した。
使用済燃料プールには、現在1,533体の燃料(使用済燃料1,331体、新燃料202体)が保管されており、取り出した燃料は、共用プールへ移動させることとしている。取り出し完了は、平成26年末頃を目指す。550体(使用済燃料528体、新燃料22体)の燃料を共用プールに移送済み(3/26時点)。

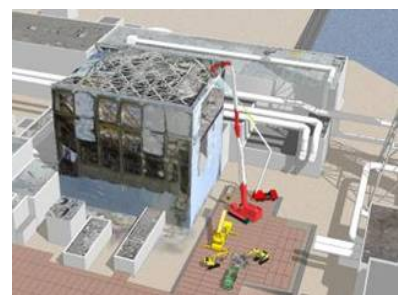
原子炉建屋上部のガレキ撤去

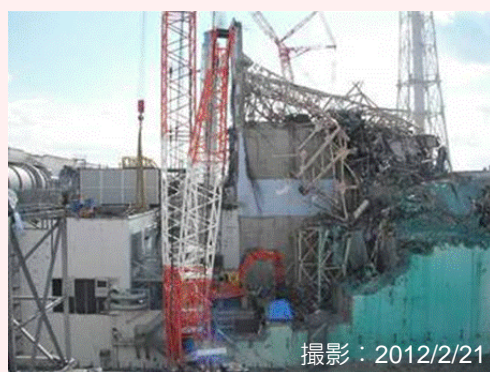
大型ガレキ撤去前

燃料取り出し用カバー設置に向けて、構台設置作業完了(2013/3/13)。原子炉建屋上部ガレキ撤去作業を完了(2013/10/11)し、現在、燃料取り出し用カバーや燃料取扱設備のオペレーティングフロア(※1)上の設置作業に向け、線量低減対策(除染、遮へい)を実施中(2013/10/15～)。使用済燃料プールからの大型ガレキ撤去を実施中(2013/12/17～)。

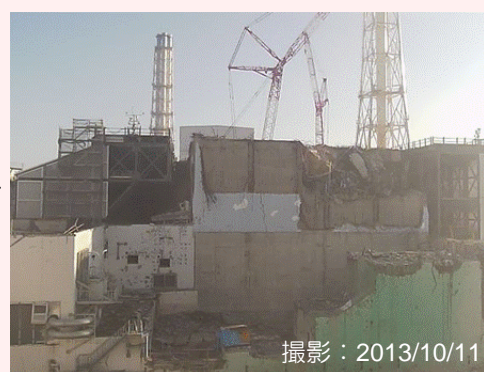
大型ガレキ撤去後

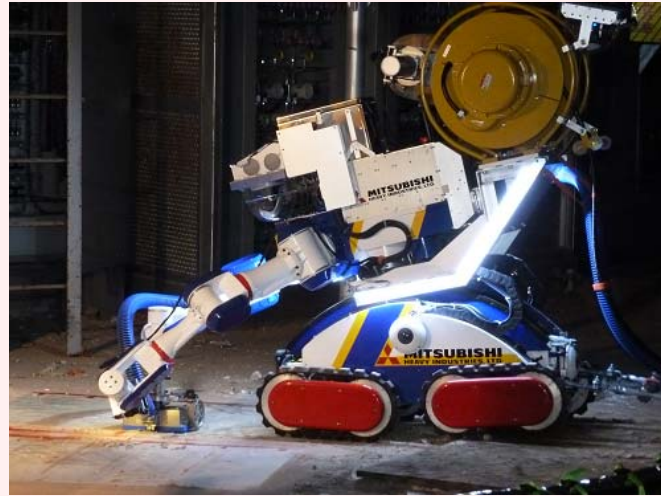
吸引・ブラスト除染装置

- ・ 将来の燃料デブリの取り出し作業に向けた建屋内の除染計画の策定のため、経済産業省の補助事業にて開発された遠隔除染装置の実証試験を原子炉建屋1階にて実施（1/30～2/4）。
- ・ 吸引除染による粉じんの除去によりβ線の線量率が低下していること、その後のブラスト除染※により塗装表面が削れることを確認。

※ブラスト除染：鋼製の多角形粒子を除染対象（床面）に噴射し、表面を削る工法

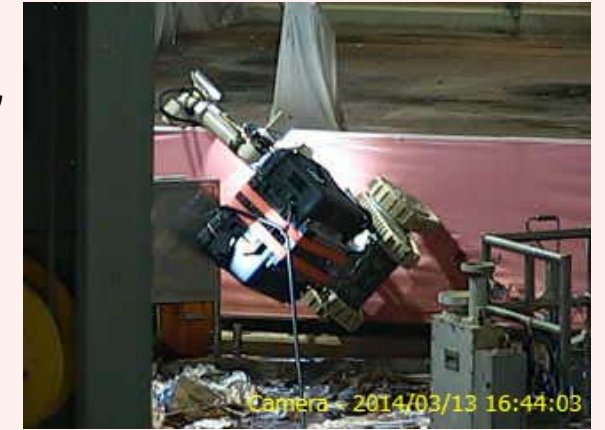
遠隔操作ロボット転倒状況

- ・原子炉建屋5階の汚染状況を調査するため、建屋屋上に孔を開け調査装置(ガンマカメラ、線量計、光学カメラ)を吊り下ろす。また、遠隔操作ロボットにて、5階床面のコアサンプルを採取する。
- ・床面コアサンプル採取用ロボットの動線確保のため、遠隔操作ロボットを用いてオペレーティングフロア(※6)内のフェンス等の撤去作業を実施(3/13、14)。
- ・作業中にロボットが転倒し、バッテリー残量が無くなったため当該ロボットの回収を断念。フェンス撤去作業が完了しアクセス可能な範囲内でコアを採取(3/20~26)。

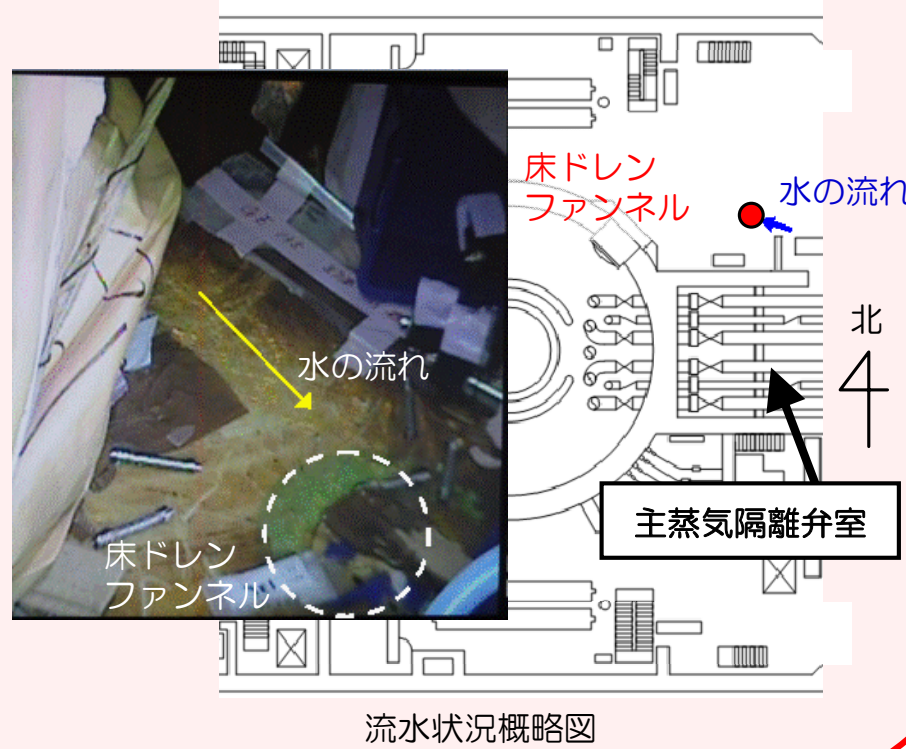
流水状況概略図

3号機原子炉建屋1階北東エリアの主蒸気隔離弁室の扉付近から、近隣の床ドレンファンネル（排水口）に向かって水が流れていることを1/18に確認。排水口は原子炉建屋地下階につながっており、建屋外への漏えいはない。

流水の温度、放射性物質の分析結果、図面等による検討から、格納容器内の滞留水の可能性が高いと考えており、今後、室内の調査を行う予定。

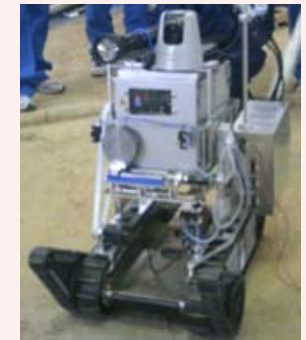
- ・ロボットによる、原子炉建屋内の汚染状況調査を実施（2012/6/11～15）。
- ・最適な除染方法を選定するため除染サンプルの採取を実施（2012/6/29～7/3）。
- ・建屋内除染に向けて、原子炉建屋1階の干渉物移設作業を実施（2013/11/18～3/20）。

汚染状況調査用ロボット（ガンマカメラ搭載）

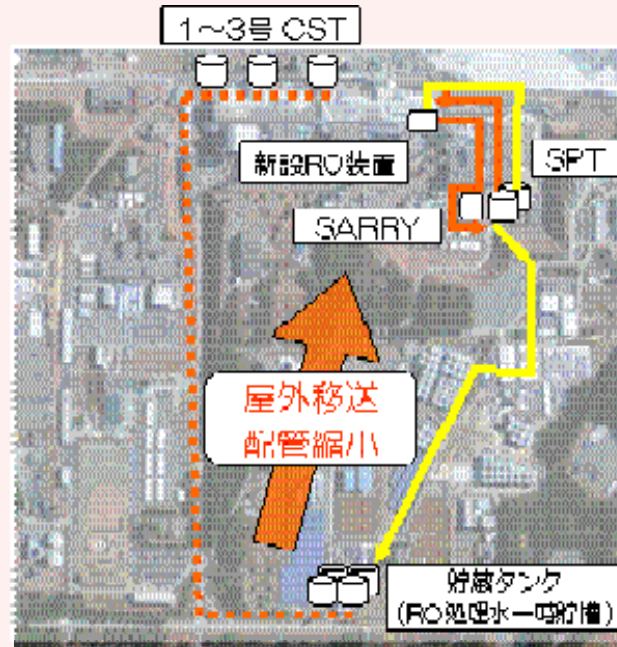
多核種除去設備の状況

- 放射性物質を含む水を用いたホット試験を実施中 (A系：2013/3/30～、B系：2013/6/13～、C系：2013/9/27～)。
- B系において3/18に出口水の放射性物質濃度上昇を確認したため、全システムを停止。フィルタを通り抜けたストロンチウムが吸着塔内等に残り、時間をかけて出口まで到達したと推定。
- 3/24以降、健全なA、C系を用い、移送配管等の浄化を目的とした処理を再開(3/24)。出口水を貯留するサンプルタンクの側面マンホールからの漏れ有無を確認するため、監視のもと水張りを実施していたところ、当該部から水の滴下を確認し、処理中断。3/25にマンホールのフランジパッキンを交換し処理再開。
- 増設多核種除去設備及び高性能多核種除去設備の設置に向け、干渉物撤去、掘削・地盤改良・基礎工事を実施中。

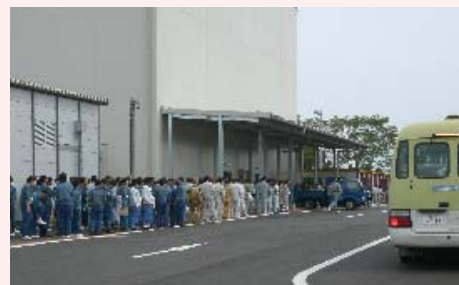
福島第一原子力発電所正門付近の入退域管理施設について2013/6/30より運用を開始し、これまでJヴィレッジで実施していた汚染検査・除染、防護装備の着脱及び線量計の配布回収を実施。

入退域管理施設外観

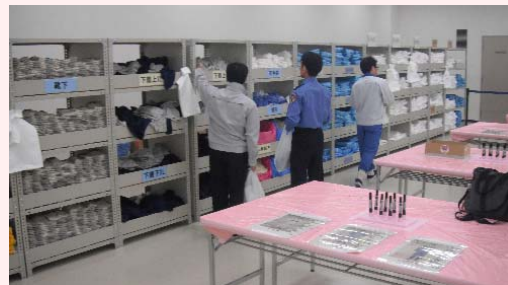
入退域管理施設内部

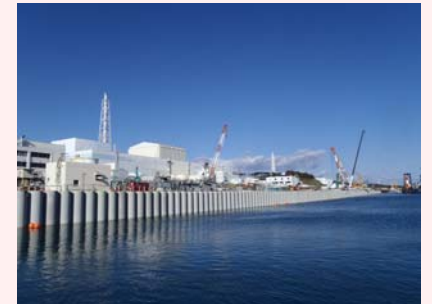
海側遮水壁工事状況

汚染水が地下水へ漏えいした場合に、海洋への汚染拡大を防ぐための遮水壁を設置中(2014年9月完成予定)。港湾内の鋼管矢板の打設は、9本を残して2013/12/4までに一旦完了。引き続き、港湾外の鋼管矢板打設、港湾内の埋立、くみ上げ設備の設置等を実施し竣工前に閉塞する予定。

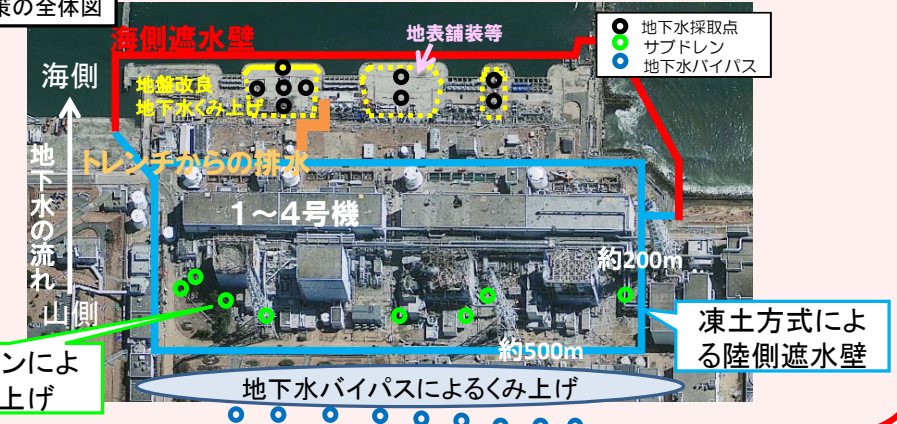
対策の全体図

- ・建屋東側(海側)の地下水の濃度、水位等のデータの分析結果から、汚染された地下水が海水に漏えいしていることが明らかになった。
- ・港湾内の海水は至近1ヶ月で有意な変動はなく、沖合での測定結果については引き続き有意な変動は見られていない。
- ・海洋への汚染拡大防止対策として下記の取り組みを実施している。

- ①汚染水を漏らさない
 - ・護岸背面に地盤改良を実施し、放射性物質の拡散を抑制
(1~2号機間: 2013/8/9完了、2~3号機間: 2013/8/29~12/12、3~4号機間: 2013/8/23~1/23完了)
 - ・汚染エリアの地下水くみ上げ(8/9~順次開始)
- ②汚染源に地下水を近づけない
 - ・山側地盤改良による囲い込み
(1~2号機間: 2013/8/13~3月末予定、2~3号機間: 2013/10/1~2/6完了、3~4号機間: 2013/10/19~3/5完了)
 - ・雨水等の侵入防止のため、コンクリート等の地表舗装を実施(2013/11/25~)
- ③汚染源を取り除く
 - ・分岐トレンチ等の汚染水を除去し、閉塞(2013/9/19完了)
 - ・主トレンチの汚染水の浄化、水抜き
(2号機: 2013/11/14~、3号機: 2013/11/15~浄化開始)
(凍結止水、水抜き: 3月末~凍結開始予定)
