2号機原子炉建屋オペレーティングフロア フェンス撤去およびコアサンプル採取について (結果報告)

2014年3月27日
東京電力株式会社

1. 概要

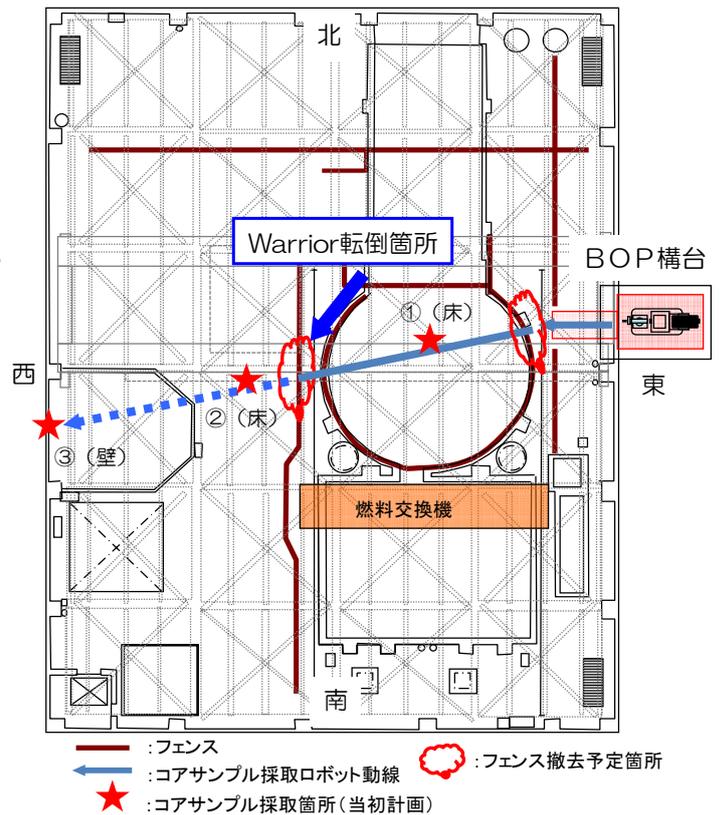
図1 フェンス撤去予定箇所

- 2号機BOP（ブローアウトパネル）構台上にロボットを積載したコンテナを吊降し、BOPスライドドアを開け、ロボットを遠隔操作にてオペフロに投入。
- 撤去予定のフェンス（2カ所）のうち、東側の原子炉ウェルフェンス1カ所の撤去に成功。
- 2カ所目の異物混入防止フェンスへのアプローチ時にWarriorが横方向へバランスを崩し半転倒状態となった。
- 監視用Packbotのバッテリー残量および作業員の管理区域内作業時間制限を考慮して、翌日、復旧を試みることにした。その際、Warriorへの外部電源供給は維持継続した。

- 朝、Warriorのバッテリー残量がゼロになり、通信が途絶している状態を確認。
- 関係者で検討の結果、Warriorの遠隔での復旧は絶望的と判断し、残りのフェンス撤去およびWarriorの回収を断念した。

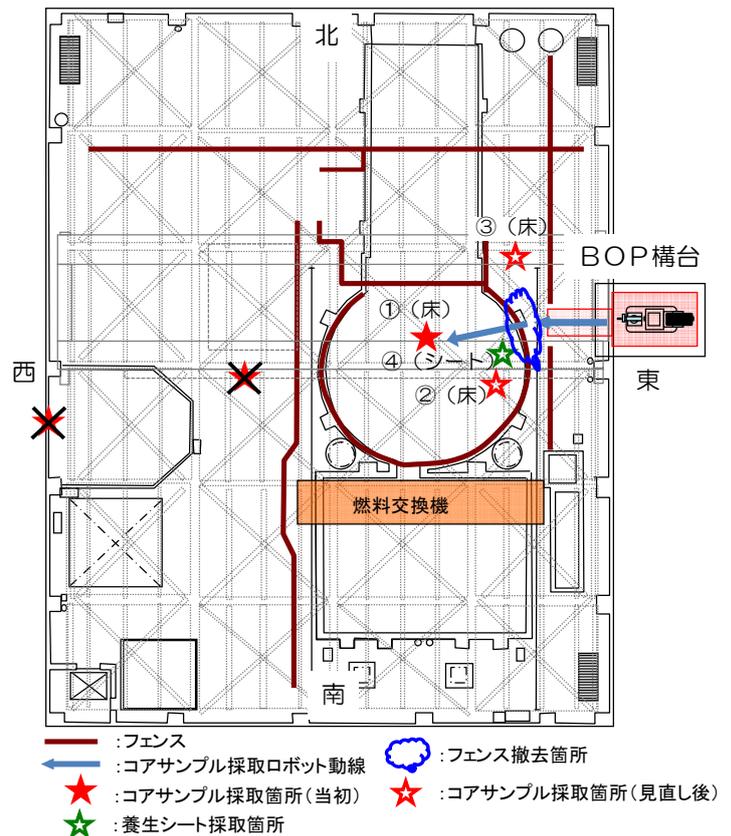
図5 コアサンプル採取見直し箇所

コンクリートコアサンプルの採取箇所について、右図の通り計画を見直し、採取した。また、追加で原子炉ウェル上の養生シートの一部を採取した。

- 2号機BOP（ブローアウトパネル）構台上にロボットを積載したコンテナを吊降し、BOPスライドドアを開け、ロボットを遠隔操作にてオペフロに投入。
- ①および②の箇所のコアサンプルの採取に成功。

- ③の箇所のコアサンプルおよび④の箇所の養生シートの採取に成功。

今後、採取したコアサンプルおよび養生シートの一部は、JAEA大洗研究開発センターに輸送し詳細分析を行う。

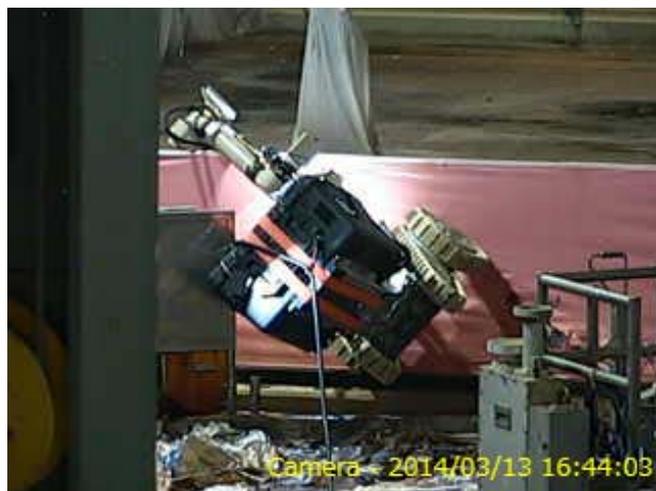
【事象1】Warriorの半転倒について

- ・フェンスの反対側にアームを回し脚部を切断するため、アームを上げた状態でフェンスに接近し、燃料交換機のレール部乗り越え時にバランスを崩し、半転倒状態になった。
- ・事前に入念にモックアップや操作訓練を実施していたが、レール部周辺の凹凸状態や足下の資機材の散乱状況までは模擬出来ておらず想定より転倒リスクが高かったことが要因と考察。

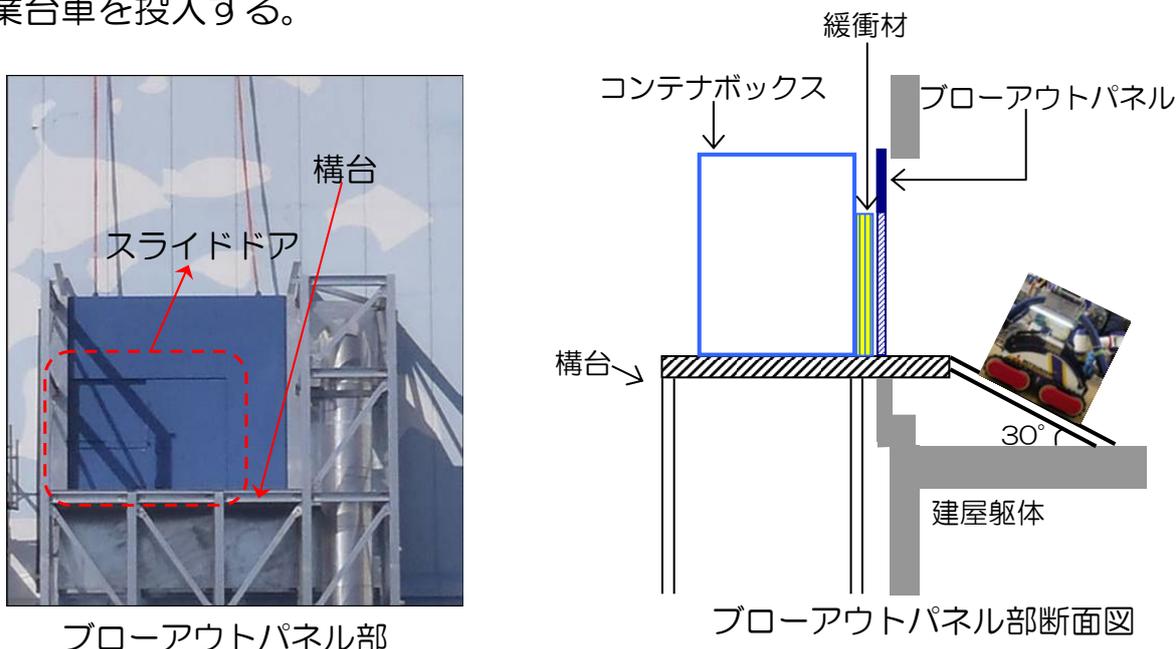
図 ブローアウトパネル部からの調査工法概要

- 作業台車を搭載したコンテナボックスをブローアウトパネル部の構台に配置し、スライドドアから作業台車を遠隔操作にて投入する。
- 最初に原子炉ウェルフェンス等の切断を行うための遠隔作業台車を投入し、オペレーティングフロア内の移動動線を確認する。その後、コアサンプル採取用の遠隔作業台車を投入する。

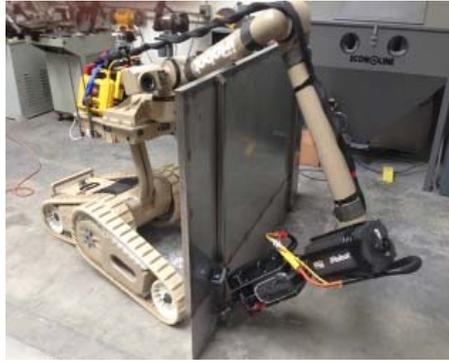
1枚のフェンスにつき2箇所が地面に固定されており、最初に脚部を切断する。

- 福島第一原子力発電所にて所有している、iRobot社製ROV「Warrior」のアーム部に切断ツールを装着し、オペフロ内を自走してフェンスを撤去する。
- 作業による油漏れや火災発生のリスクを低減するため、電動作動／ハサミ式カッターを採用。

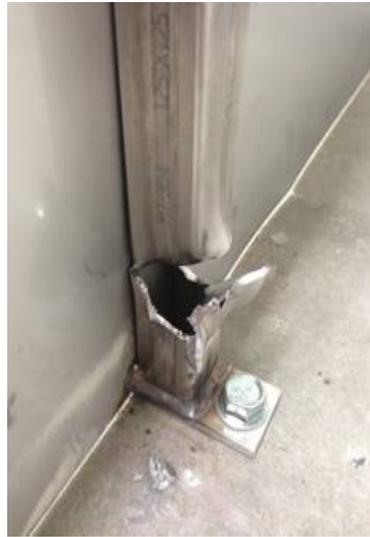
切断治具先端に取り付けるカメラにより、切断を確認する。

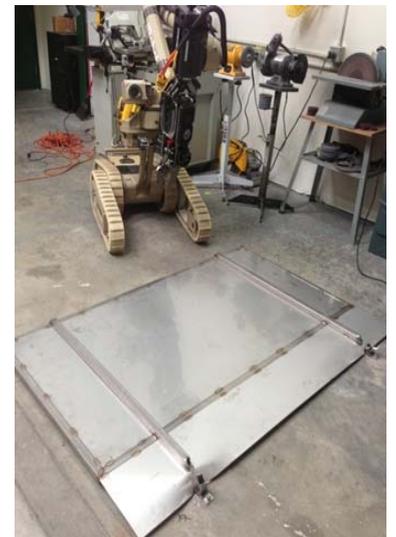
脚部切断後、ウォーリアーのアームにより、手前or奥に倒す。

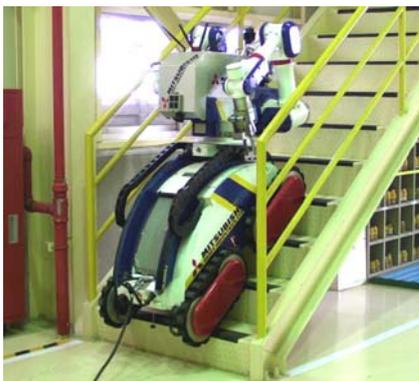
階段昇降時

- 台車寸法：全長1250mm、幅700mm、全高1300mm
- 質量：約550kg(本体480kg、コアボーリング装置約70kg)
- 対地自動追従式独立4クローラにより、階段や不整地の走行が容易
(原子炉建屋内の階段走行は、寸法上おどりで引っかけってしまうためNG)
- スロープや階段昇降時は自動で重心位置を検知し、上物の位置を変えることで適切な重心位置の確保が可能(左上図参照)。
- 双腕7軸ロボットアームによりコアボーリング等の作業が可能(右上図参照)。

三菱重工が開発した遠隔作業台車「MEISTeR」の先端アームの片腕にコアボーリング装置を装備し、もう方腕にはコアを切り離すためのタガネを装備する。装置は全て電動駆動であり、油漏れの危険性はない。
