令和2年度第3次補正予算  
「高圧ガス等技術基準策定研究開発事業  
(停電復旧見通しの精緻化・情報共有システム等整備事業)」

－ 開発報告書 －

一般財団法人電力中央研究所  
株式会社 パ ス コ

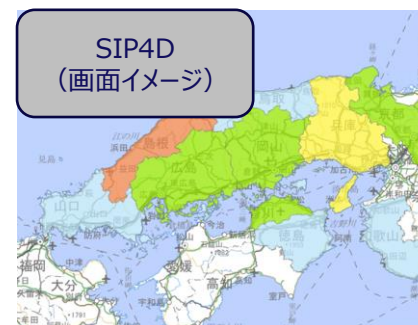
- ◆ 定期的に停電情報画像(都道府県別・市区町村別)を作成し、SIP4Dの公開ディレクトリに格納する機能

- 停電情報をSIP4D上で表示できるよう改修(連携実験にて確認済)

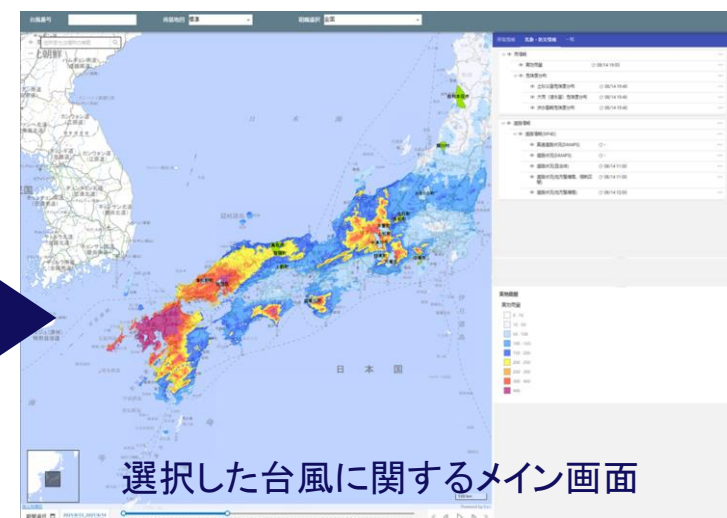
- ◆ 台風等の災害情報および停電戸数情報をRESIにアーカイブする機能
- ◆ アーカイブしたデータはRESIのメイン画面で閲覧可能(過去災害情報の見える化)

- データベースを最適化し、処理速度を高速化することにより、膨大な過去情報の蓄積およびシステム利用時の安定稼働が可能

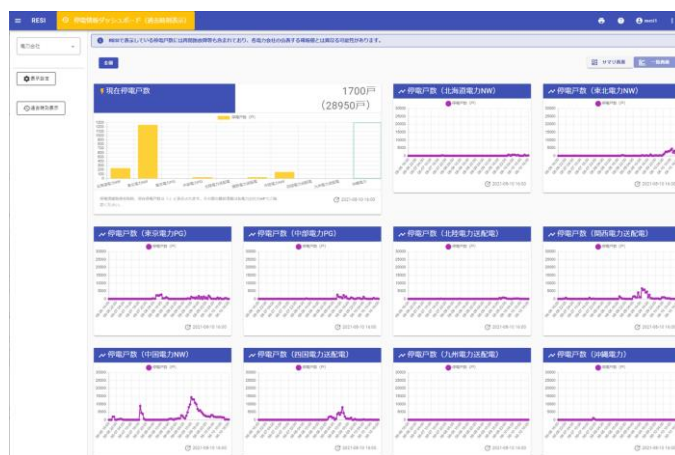
一覧画面

停電戸数推移を一覧表示

- RESIに表示される多くの情報を纏めることで、被災エリア全体の即時的・逐次的状況変化の把握が可能
  - ✓ 一覧画面では、停電情報に特化し、選択したエリア・期間における停電推移を確認可能
  - ✓ サマリ画面では、選択したエリアに関する各種情報を一元的に確認可能

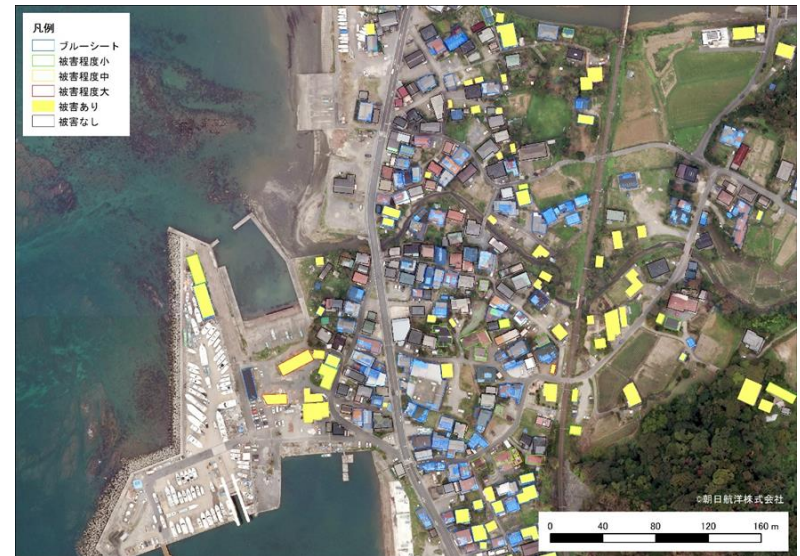
AIモデルによる抽出結果(黄色)

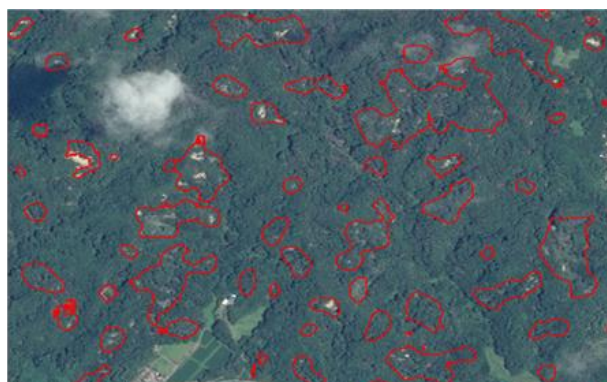
台風15号被害DBをもとに、SPOT画像上で教師データを作成した。倒木によってできる山間部の裸地は土砂災害モデルでも抽出できることから、転移学習によってモデルを構築した。

モデルの精度はPrecision 54.66%、Recall 63.2%となった。これにより、被害の規模感や被害の集中している範囲推定に利用可能となった。

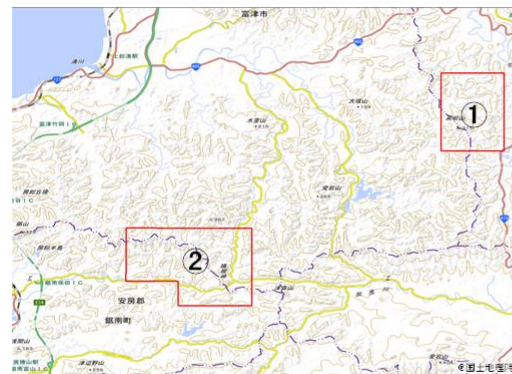
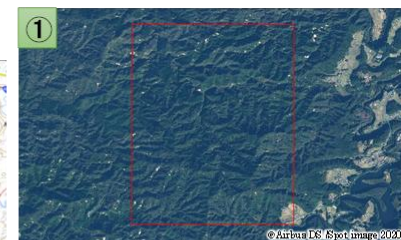
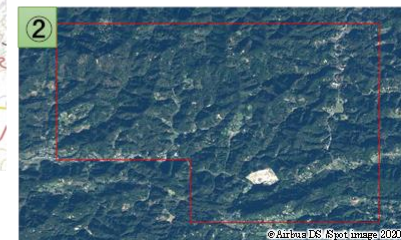
AIによる判読結果(赤枠)

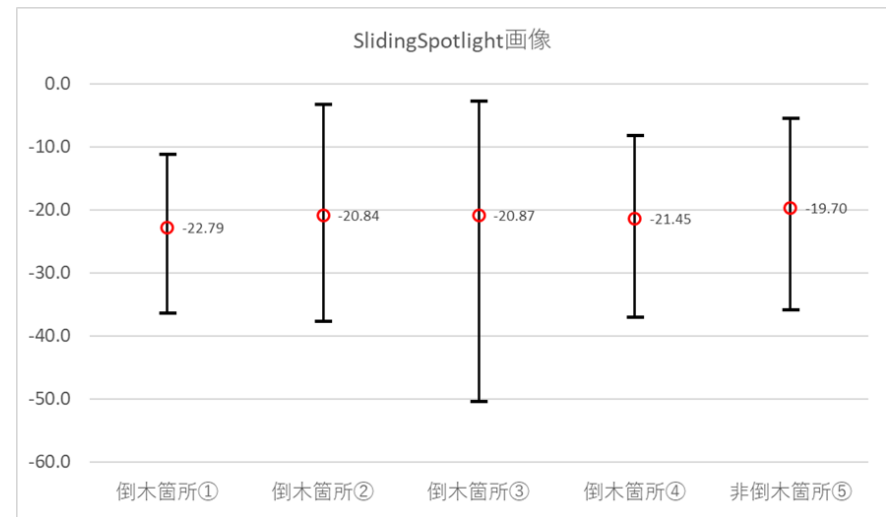
小型SAR衛星の活用を目指し、Capella Spaceによる倒木域抽出を検証した。台風15号当時に撮影された画像がないため、今年度新規撮影を行い当時の倒木域との比較検証を実施したが、植生の回復などにより倒木域、非倒木域において明瞭な違いが見られなかった。

倒木域・非倒木域の後方散乱係数の違い  
明瞭な違いは見られなかった

Capella Space画像(1時期)上での倒木の見え方

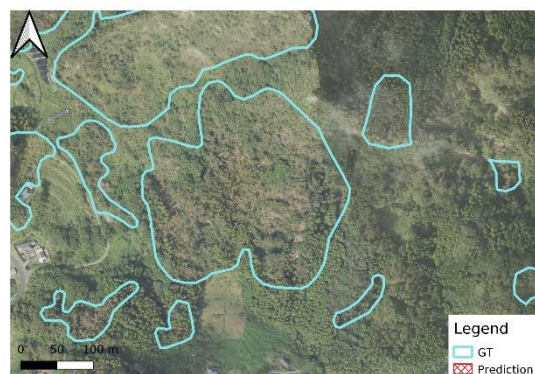
台風15号被害DBを活用し、航空写真から倒木域を抽出するモデルを構築した。モデルはセマンティックセグメンテーションモデルを採用した。

評価は、ポリゴンに着目し、正解データのポリゴン内にAI判読によるポリゴンを含むものを的中とすることとし、ポリゴン面積の下位5%をノイズとして除外すると、Precision 31.1%、Recall 72.6%となった。これにより、概ねの倒木域は抽出可能となった。

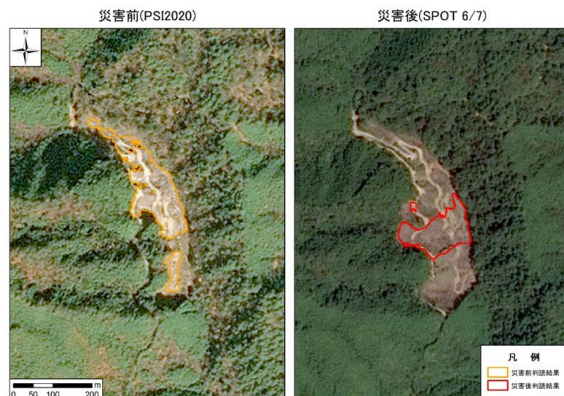
誤抽出の削減による精度向上を目的として、伐採地や紅葉などの非崩壊地データ作成や雲マスクモデルを作成しAI判読モデルへ適用した。

その結果、Precision 73.2%(昨年から8.6%向上)、Recall 69.3%(昨年から0.6%向上)のモデルを構築した。

今年度の災害による誤抽出事例を調査し非崩壊地データを作成

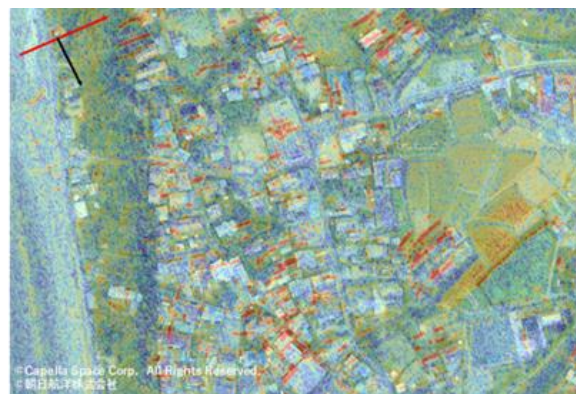
右側観測の場合の建物の反射

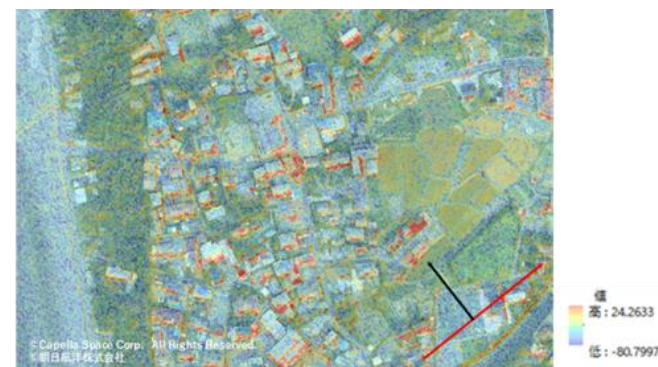
左側観測の場合の建物の反射

台風15号後の航空写真と  
Capella衛星画像の重ね合  
わせによる家屋被害抽出検討

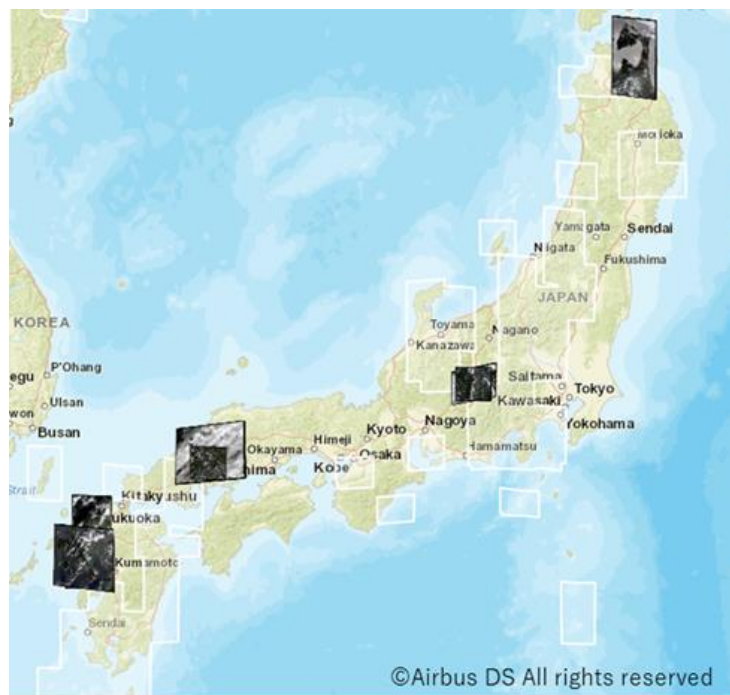
昨年度委託事業受託時に開発した自動連携システムが運用可能かを実証するため今年度3つの災害で人工衛星による災害対応を実施し、自動連携システムを試行した。その結果、従来人が判読を行うのに1日～数日かかっていたものが、AI自動判読を実施することにより2～3時間で判読することが可能となった。加えて、撮影画像の自動取得、判読結果を自動で連携する仕組みにより、結果として撮影から6～7時間で被害情報を提供することが可能となり、(衛星観測のタイミングが合えば)有効タイムライン内の情報提供ができることが実証された。

令和3年8月の大雨 撮影実績
