令和 5 年度固定価格買取制度等の効率的・安定的な運用のための業務

# 中部経済産業局の固定価格買取制度等における 事業計画実施状況等の 円滑な遂行に関する 調査報告書

2024年3月  
エコリンクス株式会社

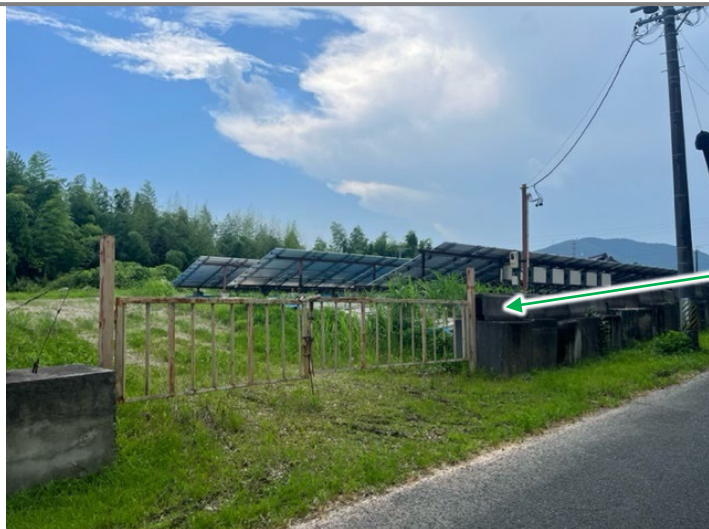
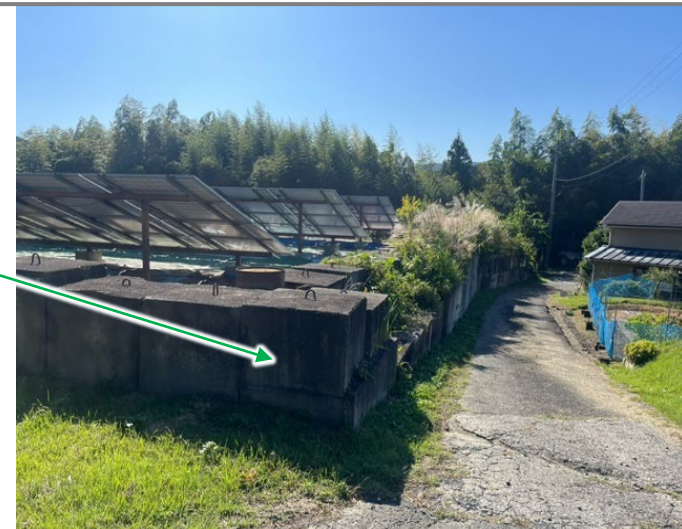
改善前

私有地を囲む塀は一部あるが、前面にはなく、住民が通る道に面している部分等は容易に立ち入ることができる状況であった。

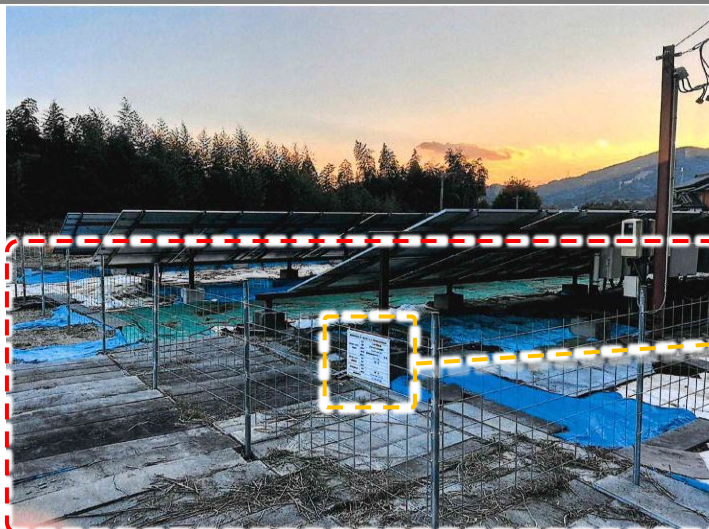
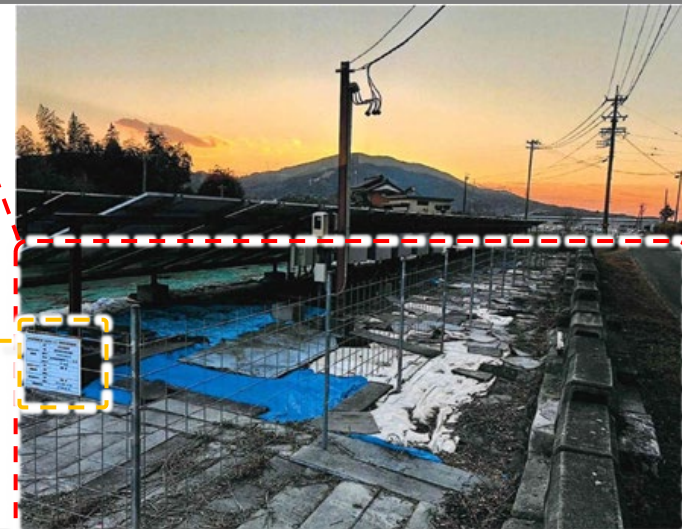
改善後

発電所を囲む柵を新たに設置

標識を新たに設置

- 事業者は、私有地に建設された発電所の柵塀について、私有地がある程度囲われていれば内部の発電所の柵塀は不必要と考えていた。
- 法令・ガイドラインに基づいた説明を行うことで、事業者のご理解をいただき、改善につながった。

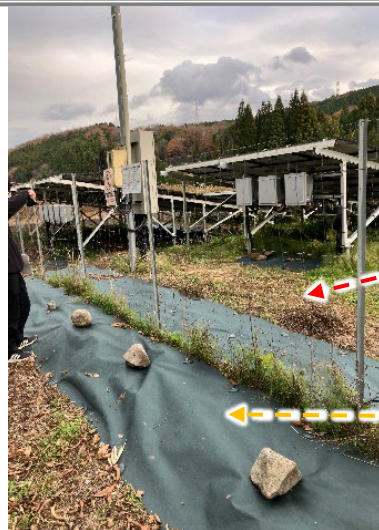
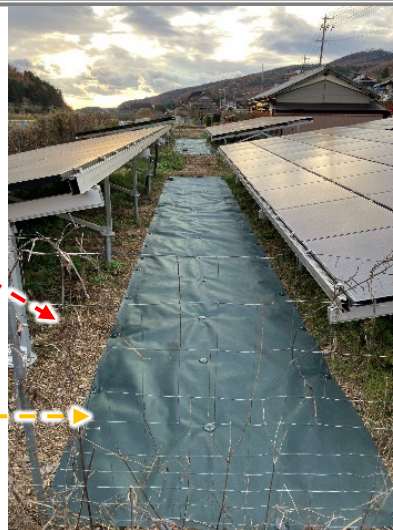
改善後

除草完了

防草シートの設置

施錠実施

- 当初、事業者自身は発電所を適切に管理していると認識していたが、近隣住民からの通報のあった発電所の現状をお伝えするとともに、地域共生及び発電所の安全性の観点から除草対応を依頼。
- 窓口より通報者に対して、事業者との直接の話し合いを含めて提案し、地区の要望として除草依頼することとなった。
- 事業者が区長立会いの下で除草作業を行う段取りで調整。
- 事業者と地域住民との直接の調整の結果、長期的な対応として防草シートの設置を約束。
- 現在、近隣住民協力の下で防草シートの設置が進んでおり、当事者間で話し合い・協力体制が構築されたことで、当窓口の対応としては完了とした。

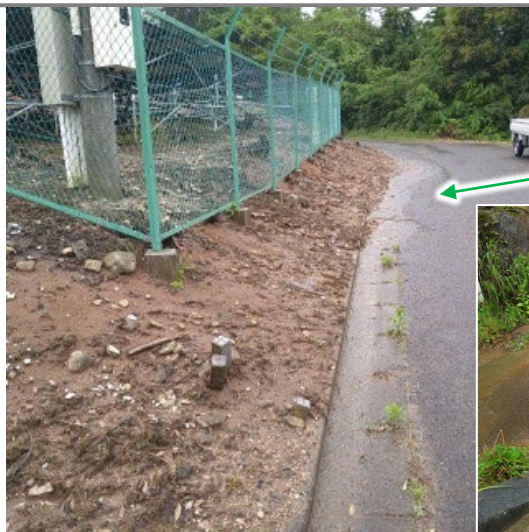
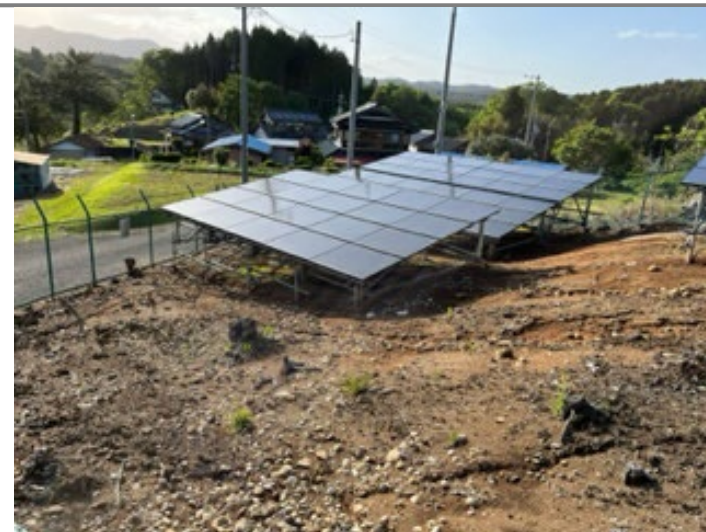
改善前

雨天時に、雨水とともに土砂が発電所内部から道路へ流出していた。

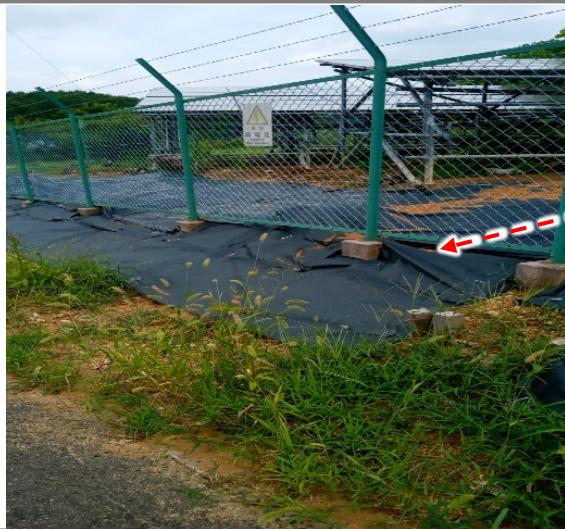
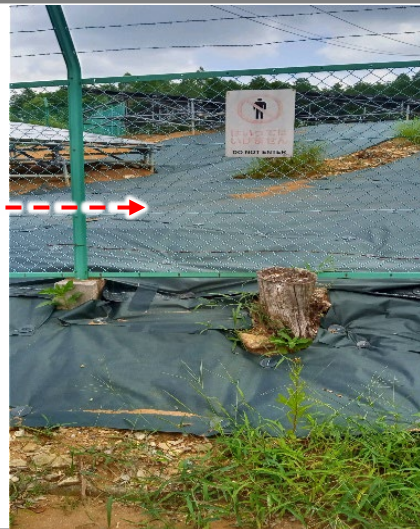
改善後

防草シートにて  
土砂流出を防止

- 事業者特定後、標識設置の必要性和遵守事項であることを改めてお伝えし、可能な限りの早期の対策・設置を依頼。
- 近隣の方とご相談いただき、今後も土砂流出等について早期発見・対策が可能な協力体制を確立。
- 通報者に対しては、今後も対応が必要なことがあればご連絡いただくようお願いして対応完了とした。

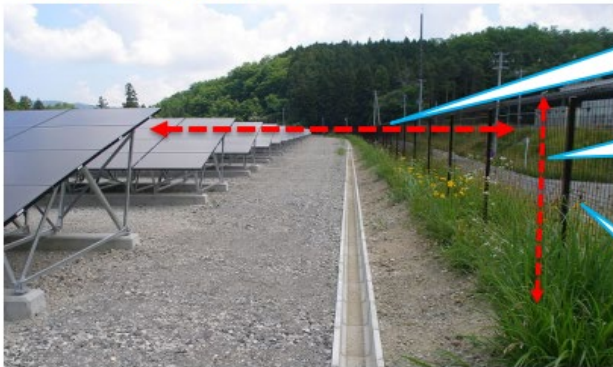
### ＜適切な柵塀設置の事例①＞

金網フェンス等の第三者  
が容易に取り除くことが  
できないものにする

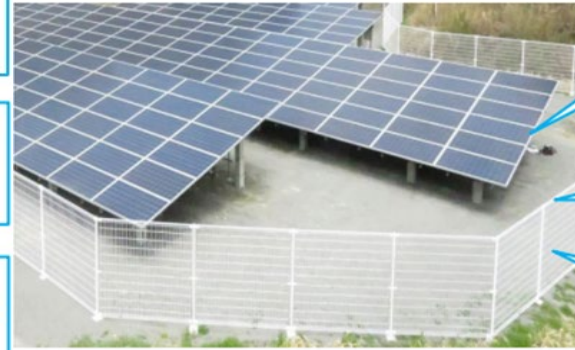
### ＜適切な柵塀設置の事例②＞

金網フェンス等の第三者  
が容易に取り除くことが  
できないものにする

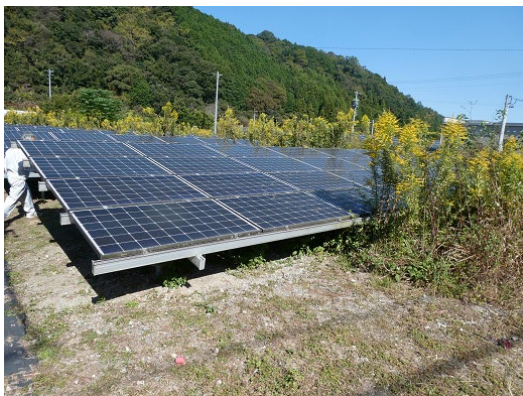
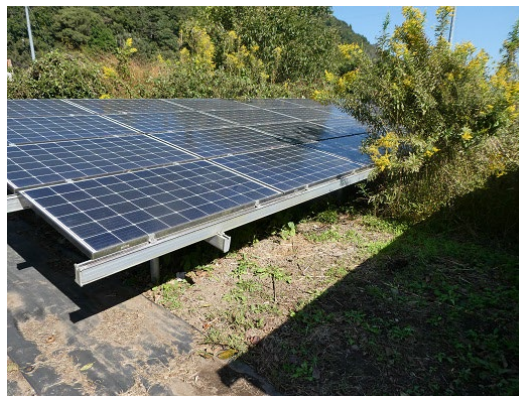
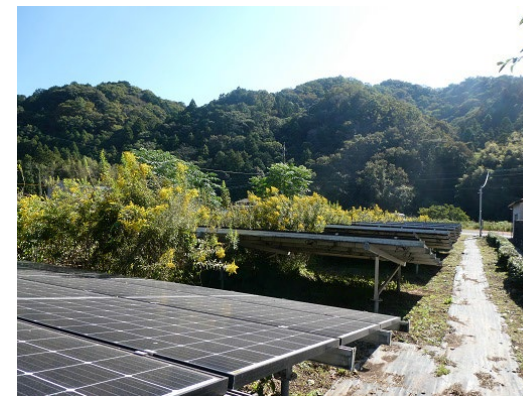
### 現地写真

- ・通報者の家側だけ除草されていたが、残り半分の除草がされていない
- ・柵塀、標識が未設置

- ・再エネ特措法で定められている柵塀、標識が設置されていない
- ・除草については、通報者からの要望を受けて実施はしているものの不十分であるため、除草未実施部分の除草を促す必要がある。

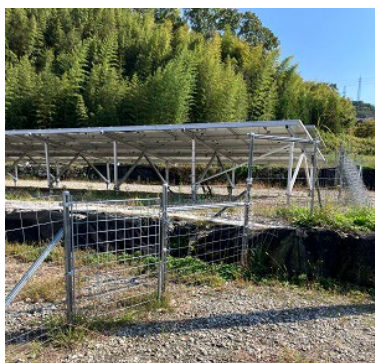
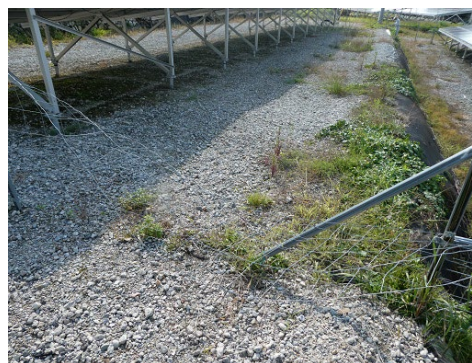
### 現地写真

- ・除草のために場内に放しているヤギが脱走し、町内を徘徊していると通報
- ・ヤギはいなかったが、柵塀の一部が大きく変形しており、この箇所からヤギが逃亡したものと推測される
- ・標識未設置

- ・柵塀の一部が変形しており、再エネ特措法で定める「構内に容易に立ち入ることができないような高さの柵塀等を設置する」という基準を満たしていない
- ・再エネ特措法で定められている標識が設置されていない

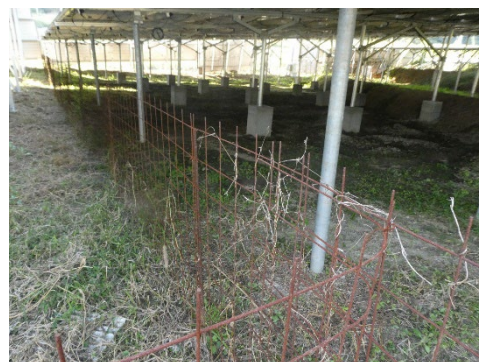
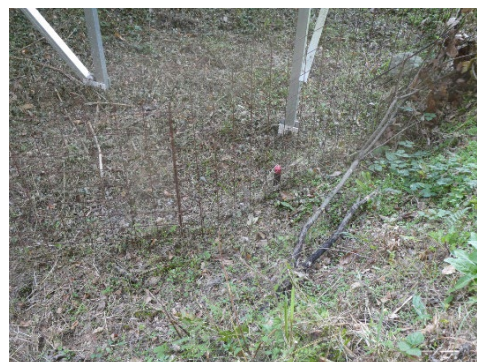
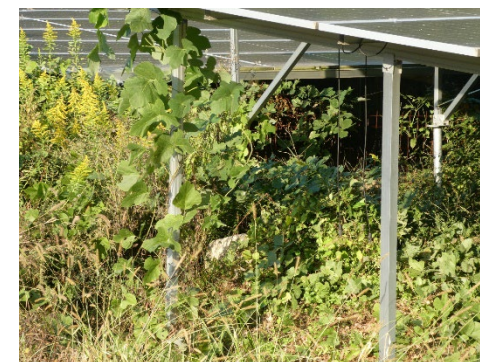
### 現地写真

- ・低圧10区画が隣接
- ・各発電設備の境界に国有地の赤道があるが、境界は柵塀で区切られているものの、柵塀の上にパネルがかかっている（地上権の侵害の可能性あり）
- ・柵塀が境界点を示す赤杭を超えて設置されている
- ・柵塀の一部に外部から触れられる箇所がある
- ・柵塀は浅く地面に刺さっているだけで、強度不足が懸念される
- ・標識はあるが、外部から見えにくい場所に設置されている

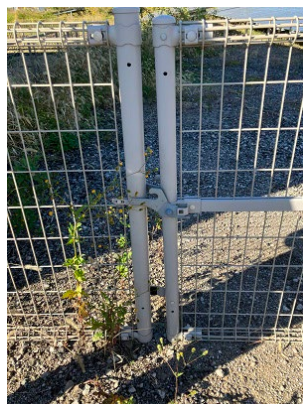
### 現地写真

- ・標識未設置
- ・場内、周辺道路側ともに除草されていない
- ・施錠されていない

- ・再エネ特措法で定められている柵塀、標識が設置されていない
- ・施錠されていないため、「この事業に関係ない者が発電設備にみだりに近づくことがないよう、適切な措置を講ずる」という基準を満たしていない
- ・通報者からの要望および道路の視界をさまたげており、除草実施を促す

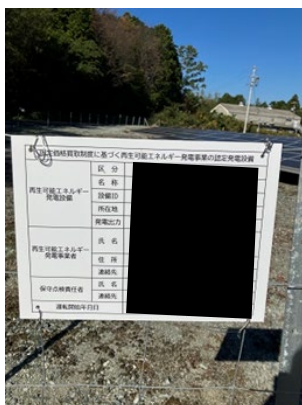
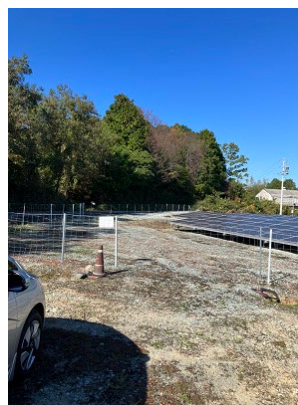
### 現地写真

- ・柵塀は3面設置、残り1面は笹の藪となっている。一部侵入可能な箇所あり
- ・柵塀の杭はアングル材を差し込んだだけのもので、強度に不安がある
- ・標識は設置済み

- ・柵塀が無い部分は笹藪で、「構内に容易に立ち入ることができない」という状態にはなっている
- ・柵塀が再エネ特措法で定める「金網フェンス等の第三者が容易に取り除くことができない」という条件を満たしていない

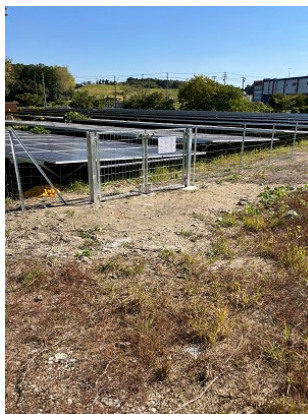
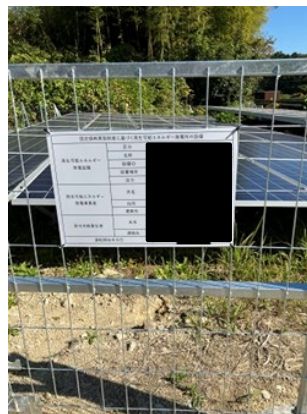
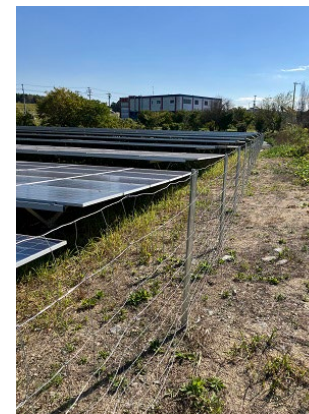
### 現地写真

- ・柵塀、標識は設置済み
- ・柵塀の杭はアングル材を差し込んだだけのもので強度に不安があるが、道路からも離れており特に問題はないものと判断

- ・再エネ特措法で定める「金網フェンス等の第三者が容易に取り除くことができない」という条件を充分満たしているとは言えないが、わざわざ柵塀近くまで侵入する可能性は低く、特に問題はないものと判断する

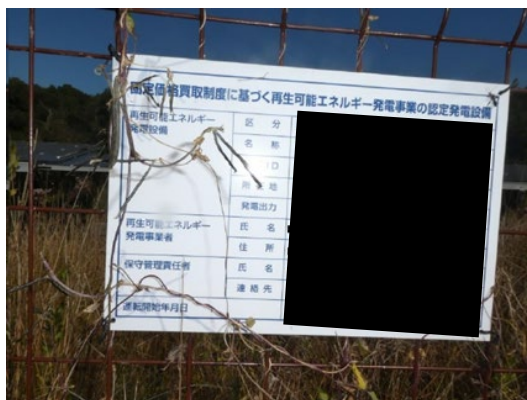
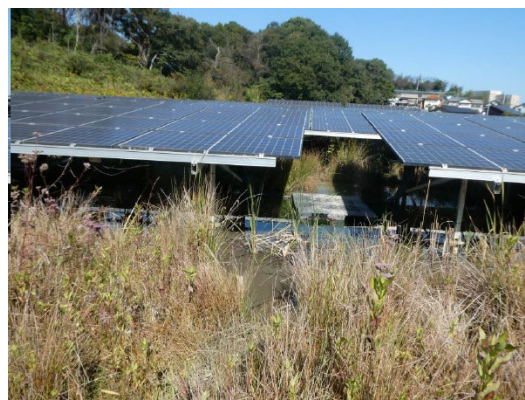
### 現地写真

- ・発電所建設後に、排水で水路があふれるようになったという地域からの通報
- ・発電所内に水が溜まっている状態を確認
- ・発電所近隣の側溝に土が流れ出た痕跡はあるが、発電所からの流出したものかどうかは特定できず

- ・発電所内に水が溜まっており、排水計画に問題があるのではないかと推測される
- ・再エネ特措法に抵触する具体的な事象ではないため、通報者と発電事業者での協議にて問題解決をしていただく必要あり

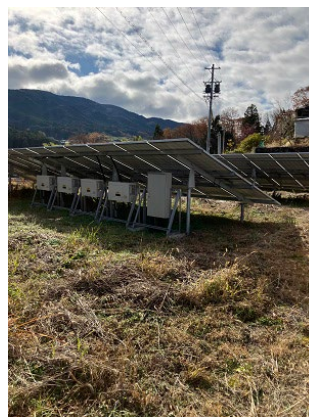
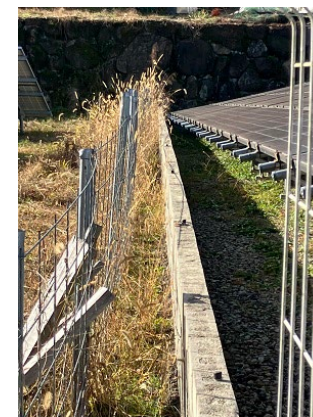
### 現地写真

- ・雑草が敷地の外まで伸びているとの通報
- ・場内は除草されているが、一部雑草がブロックを超えている
- ・標識はあるが、判読不能

- ・雑草が境界と思われるブロックを超えて隣地まで伸びている
- ・標識が判別不能で、標識の役目を果たしていない

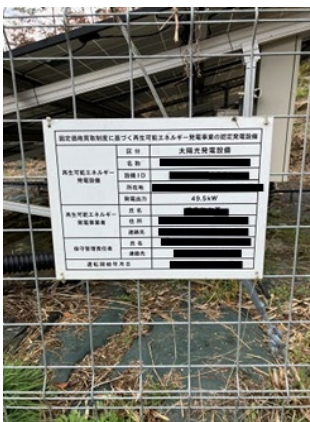
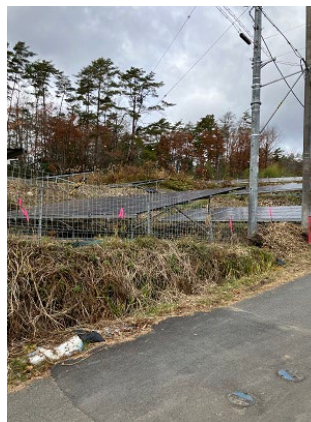
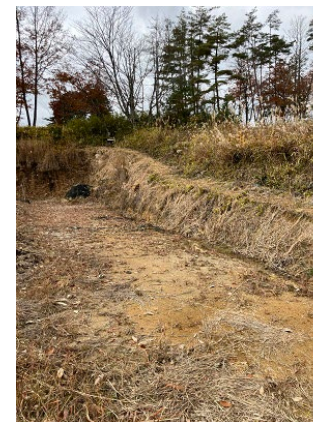
### 現地写真

- ・隣地の所有者から、除草されていないとの通報
- ・場内は除草されているが、通報者が言われている隣地がどこを指すのか不明（通報者の地番の隣地は、発電所とは別の方が所有）
- ・柵塀と道路の間の除草が不十分だが、道路拡張工事中で境界があいまいな状態

- ・通報者が指摘する隣地が不明
- ・道路再拡張工事完了後に、敷地境界と除草状況の再確認が必要

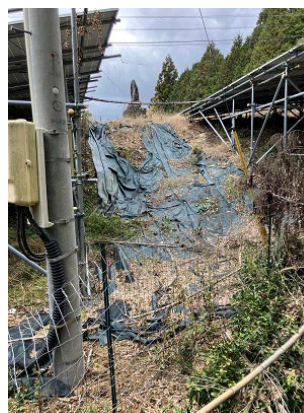
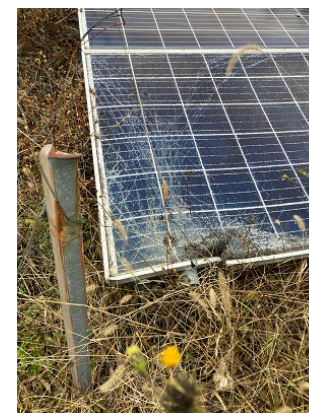
### 現地写真

- ・柵塀の強度が不十分
- ・標識未設置
- ・場内の除草がされていない
- ・パネルが割れている（ガラスの飛散、感電、発熱・発火の危険）

- ・柵塀はあるが、再エネ特措法で定めている「金網フェンス等の第三者が容易に取り除くことができないもの」という基準を満たしていない
- ・標識が設置されていない
- ・ガラスが割れた破損パネルが設置された状態で残されており、ガラス等の飛散、感電事故、発火事故の危険あり

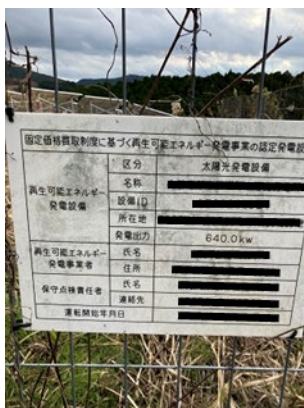
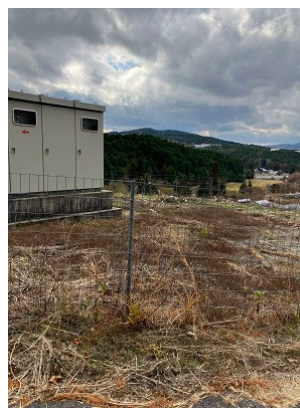
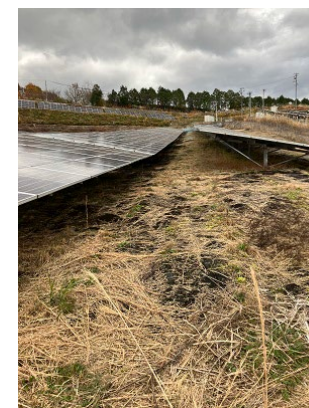
### 現地写真

- ・雑草で道路の視界を妨げ通行時に危険として通報
- ・場内の除草は実施されている
- ・以前は道路わきにあるキュービクル敷地の除草がされておらず、通行の妨げになっていたようだが、現在は除草されている

- ・通報内容確認できず

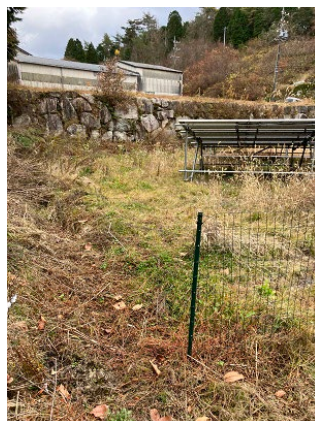
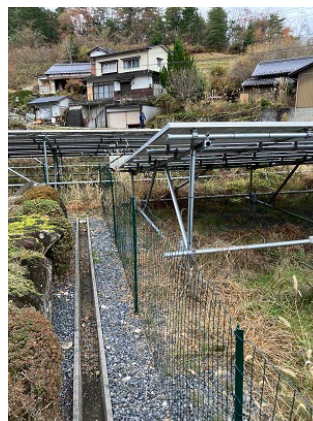
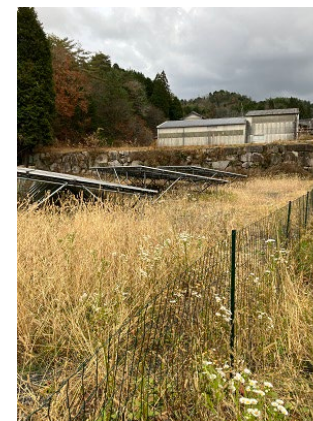
### 現地写真

- ・柵塀強度不足
- ・柵塀が無い箇所があり、ここから場内に進入可能
- ・柵塀の外部から、パネルに手が届く
- ・標識なし

- ・柵塀はあるが、再エネ特措法で定めている「金網フェンス等の第三者が容易に取り除くことができないもの」という基準を満たしていない
- ・「第三者が外部から容易に発電設備に触れることができないようにする」という再エネ特措法の柵塀の基準を満たしていない
- ・標識が設置されていない

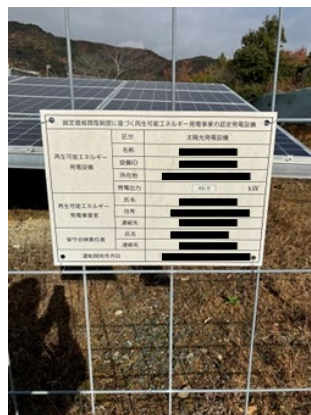
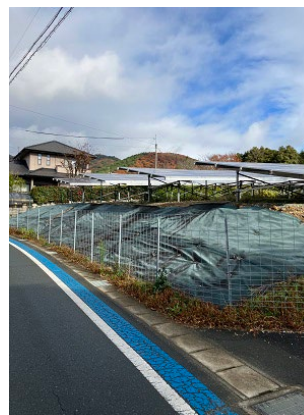
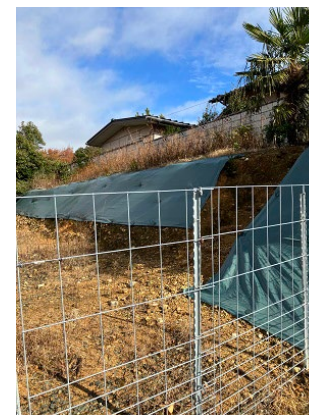
### 現地写真

- ・土砂流出の通報
- ・隣地との境界法面に崩れたような形跡はあるが断定できず（元々脆い地層？）
- ・法面に防草シートが敷設されている

- ・法面上部の住宅の方が法面が崩れて危険との通報であるが、再エネ特措法では該当する条項がなく、当事者同士で解決していただくしか方法はない

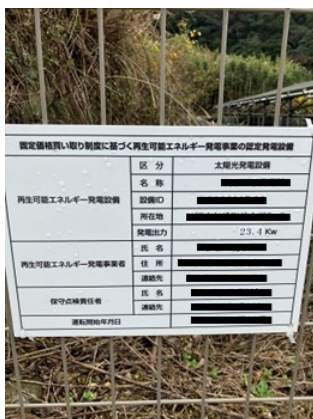
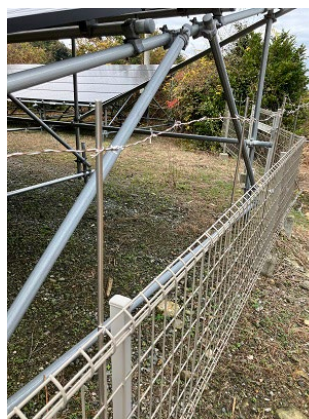
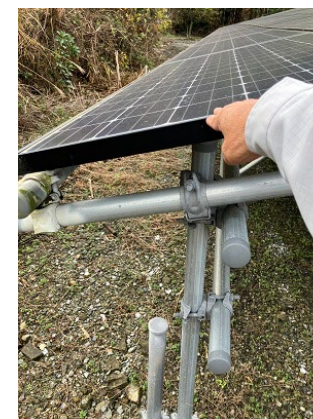
### 現地写真

- ・柵塀不備、標識なしとの通報
- ・柵塀のかさ上げは、細い金属棒に有刺鉄線を一条張っただけで、かつ有刺鉄線のうえからパネルに手が届く

- ・「第三者が外部から容易に発電設備に触れることができないようにする」という再エネ特措法の柵塀の基準を満たしていない

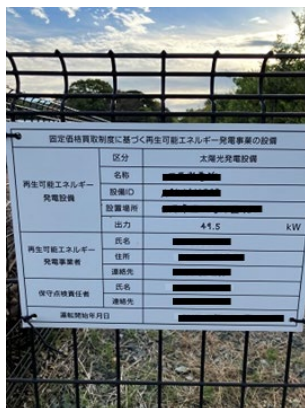
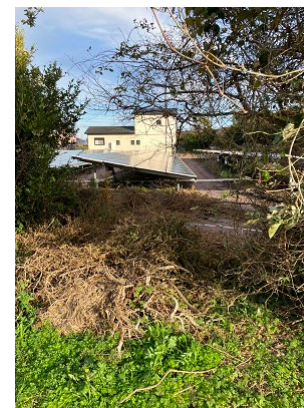
### 現地写真

- ・柵塀の一部が生垣になっているとの通報
- ・西側に柵塀がなく、樹木や雑草があるが一部切れている箇所がある
- ・施錠がされておらず侵入が可能

- ・柵塀が無い部分、および施錠されていない状態は、再エネ特措法に定める「この事業に関係ない者が発電設備にみだりに近づくことがないよう、適切な措置を講ずること」という基準を満たしていない
