法令適用事前確認手続

照会書

関原発 第276号
平成21年10月20日

加圧水型軽水炉 原子炉容器及び蒸気発生器 600系 Ni 基合金部
に適用するピーニング方法の応力腐食割れ防止に関する有効性評価書

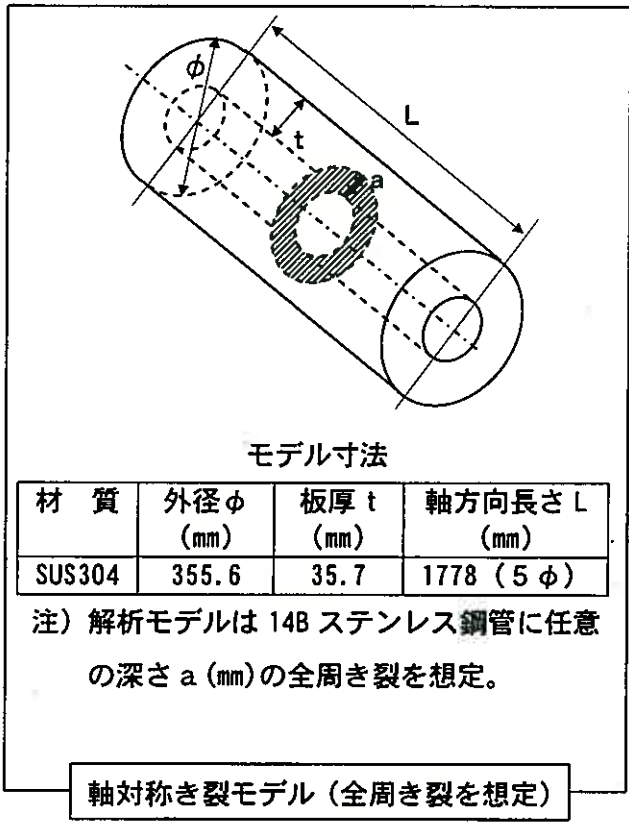
図7 ピーニング施工有り/無しにおける欠陥の K 値評価条件及び解析結果

そこで、USP 又は WJP 施工部位で潜在欠陥に作用する実機で想定される応力分布を模擬し、運転中に潜在欠陥の K 値を数値解析で検討した。評価条件及び解析結果を図7に示す。（詳細については添付2）

数値解析は、表面に潜在欠陥が存在してもピーニング施工により表面から深さ 1 mm まで圧縮応力が付与されるとの前提に基づき、運転により生じる作用応力を考慮した条件における深さ 1~2 mm の表面欠陥の K 値を評価した。

解析結果から、表面から深さ約 1 mm の範囲で K 値はゼロ、即ち、ピーニングにより圧縮応力が付与されると仮定した深さより浅い欠陥は、運転中にPWSCC 進展が防止できるとの結論が得られた。よって、3項に示す適用条件を満足する USP 又は WJP を原子炉容器及び蒸気発生器に適用する場合にはPWSCC 進展防止が実現できることが推定される。

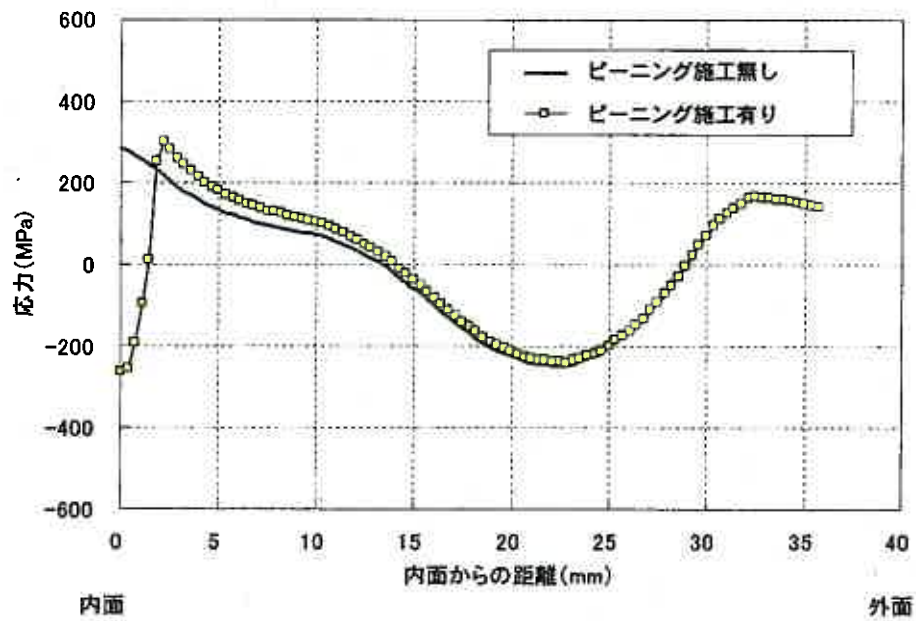
図2 ピーニング施工有り/無しの残留応力分布

K 値を算出する際にき裂に付与する応力分布は、図 2 に示すピーニング施工有り/無しの残留応力に、運転時に生じる曲げ応力 (最大 150MPa) を膜応力として模擬し、加算した分布とする。

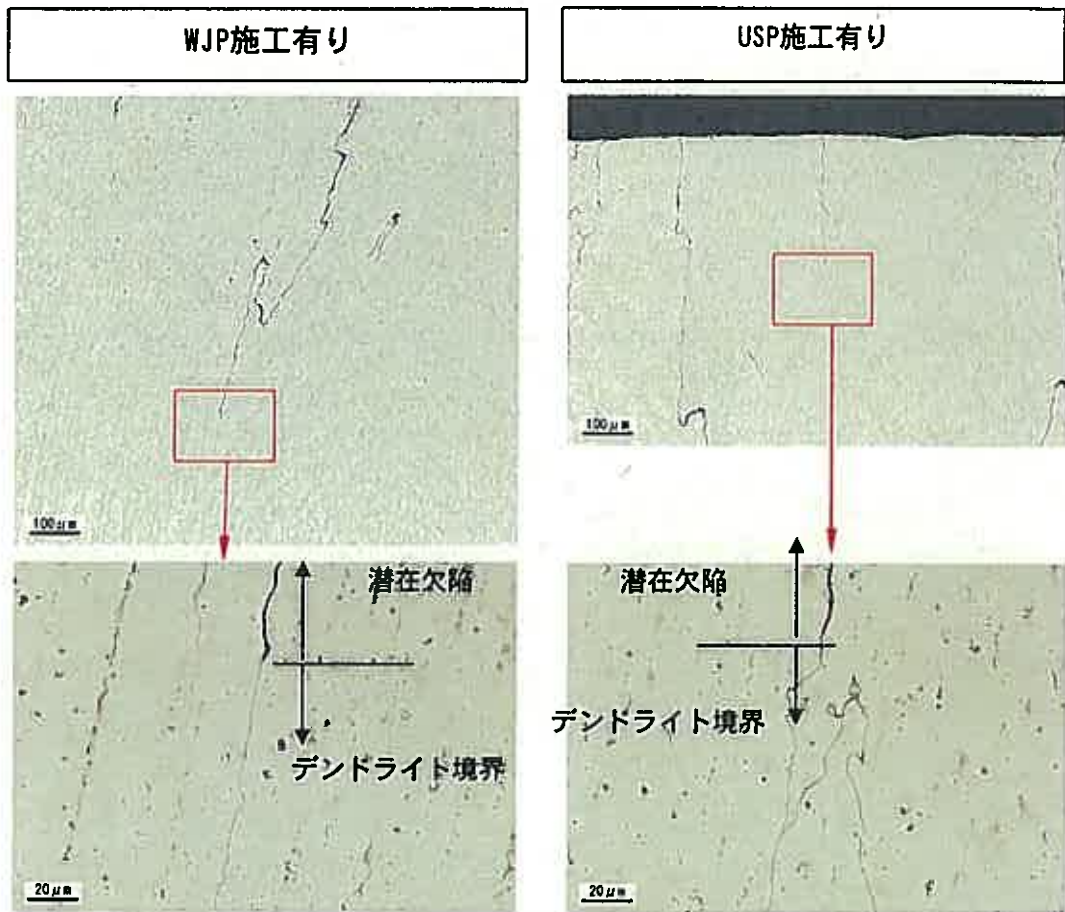
図 10 潜在欠陥先端とデンドライト境界の関係の確認結果 (600 合金溶接金属)

「WJP/USP 施工有り」の試験片の断面をエッチング処理後に拡大観察した結果を図 10 及び図 11 に示す。600 合金溶接金属、SUS316 母材共に粒内進展した延性き裂と判断されるデンドライト境界又は粒界に沿わない終端のある欠陥は認められなかった。

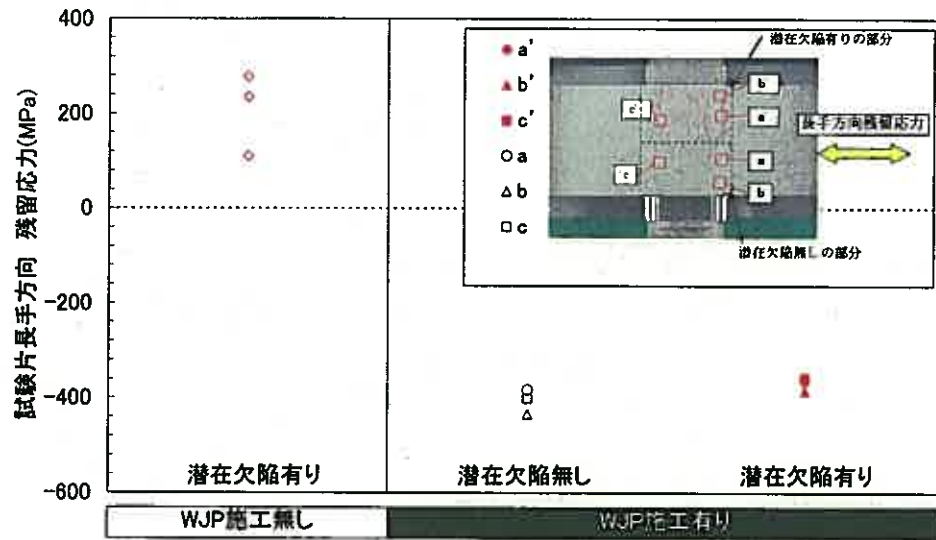
図 3 WJP 施工した潜在欠陥有り及び無しの部分の残留応力測定結果 (600 合金溶接金属)

「WJP/USP 施工有り」の試験片の表面残留応力を X線回折法で測定した結果を図 3 から図 6 に示す。600 合金溶接金属、SUS316 母材共に潜在欠陥の有無に係わらず、WJP/USP 施工により同程度の圧縮応力が付与されていることが確認できた。

これは、潜在欠陥が非常に浅いことに加え、潜在欠陥の開口量が微小であることから、WJP/USP 施工により潜在欠陥の開口面同士が押し合うことで、潜在欠陥の無いものと同程度の圧縮応力が得られたものと考えられる。

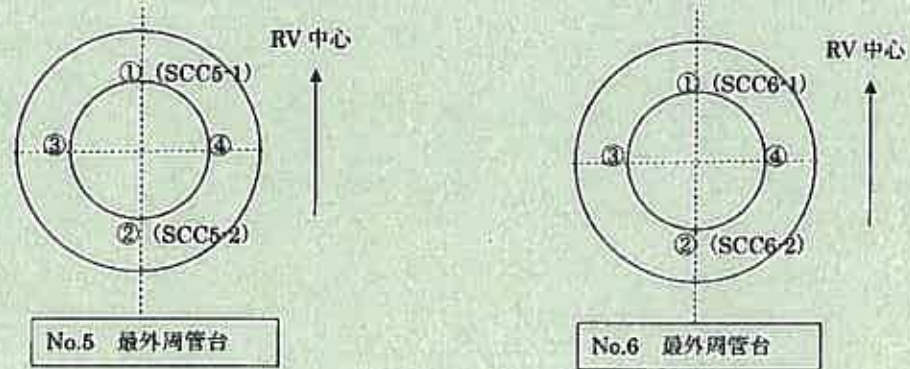
図 4.1.4-8 BMI-J 溶接部へ欠陥付与位置 No.5 及び No.6

試験体	番号	欠陥種類	欠陥方向	長さ mm	深さ mm
No.5	① (SCC5-1)	SCC	半径	—	—
	② (SCC5-2)		半径	—	—
	③	EDM	半径	5	1.0
	④		周	5	0.5
No.6	① (SCC6-1)	SCC	半径	—	—
	② (SCC6-2)		半径	—	—
	③	EDM	半径	3	2.0
	④		周	5	1.0

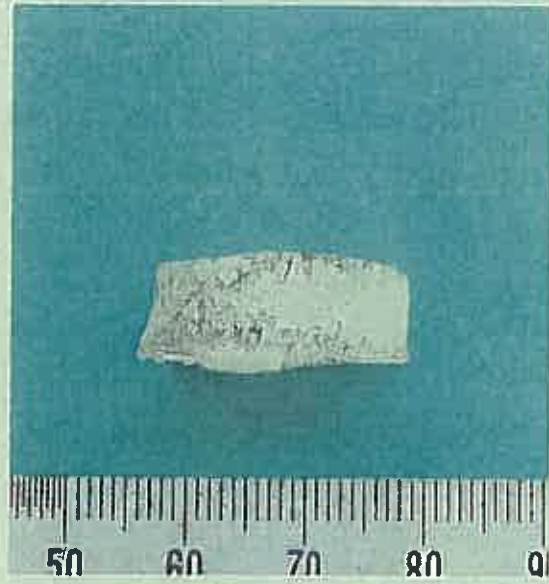
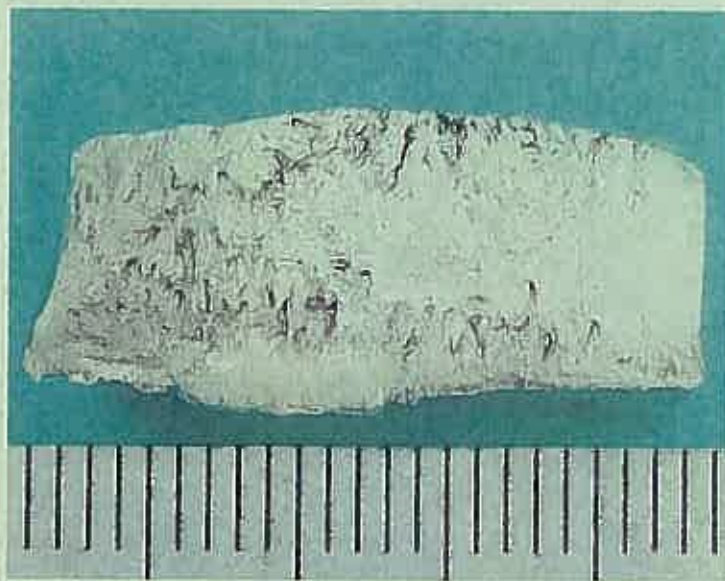
図 4.4.5-1 J溶接部試験体の破壊調査結果 SCC3-1

注) 代表例として試験体 No.3 (欠陥番号①、欠陥深さ 0.9 mm) の破壊調査結果を添付。

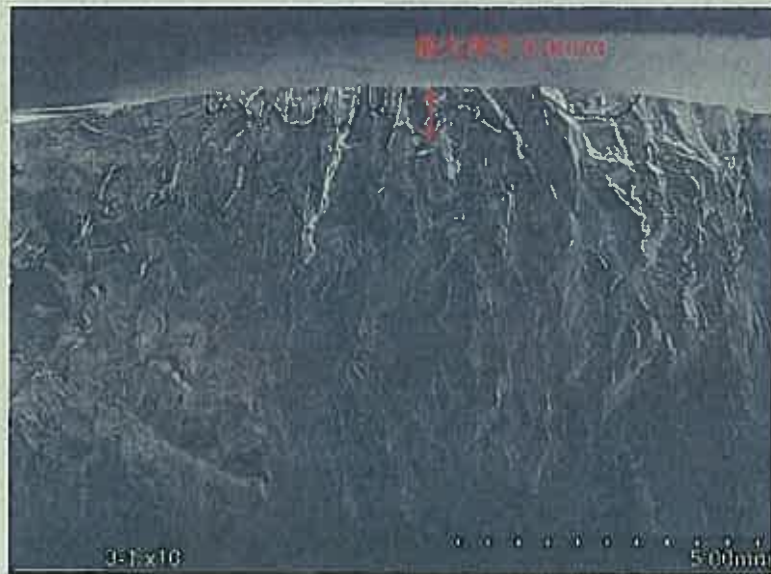
図 4.4.5.2 J溶接部試験体の破壊調査結果(SEM 観察) SCC3-1

注) 代表例として試験体 No.3 (欠陥番号①、欠陥深さ 0.9 mm) の破壊調査結果を添付。
