## 法令適用事前確認手続

### 照会書

# 600系Ni基合金部に適用する レーザ外面照射応力改善工法(L-SIP)の 応力腐食割れ防止に関する有効性確認結果

# レーザ加熱による配管溶接部内面の残留応力改善 — L-SIP 工法 —

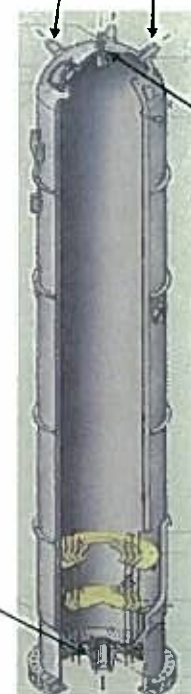
L-SIP適用部位

■平成19年9月に、日本原子力発電(株) 敦賀2号機のサージ用管台の異材溶接部において、L-SIPを実機適用。

安全弁・逃がし弁用管台

スプレイ用管台

サージ用管台

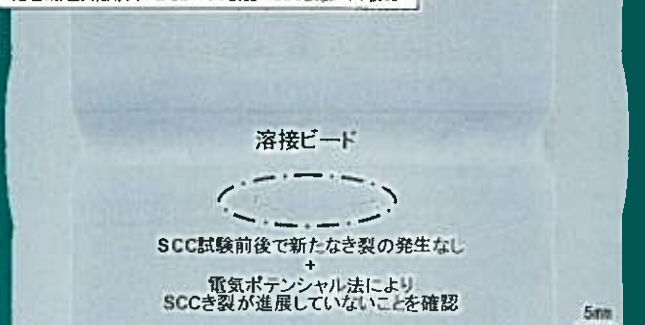
L-SIP施工無し

L-SIP施工後

試験体種類: ステンレス鋼管継手  
試験体サイズ: 外径: 114.3mm 板厚: 13.5mm  
処理: 潜在欠陥導入→PT検査→SCC試験→PT検査

試験体種類: ステンレス鋼管継手  
試験体サイズ: 外径: 114.3mm 板厚: 13.5mm  
処理: 潜在欠陥導入→L-SIP→PT検査→SCC試験→PT検査

潜在欠陥を有する溶接部でも、L-SIP施工により SCCき裂の進展、新たなSCCき裂の発生が防止できることを確認した。

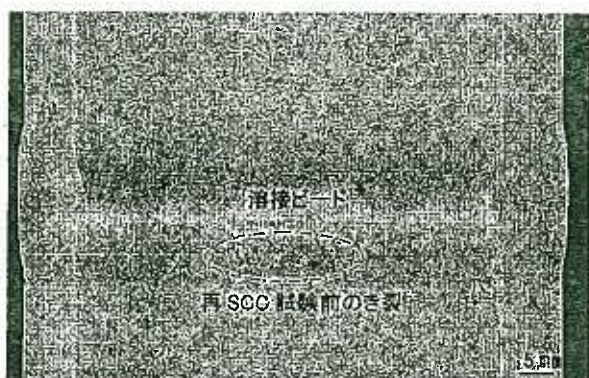
図14 L-SIP施工後のSCC試験結果(ステンレス鋼管継手部PT試験結果)

潜在き裂を付与した後、L-SIPを施工し、さらに $MgCl_2$ 試験を行った結果、図14に示すようにき裂

長さが伸びないこと及びき裂の個数が増加しないことを確認した。

これにより、潜在き裂が存在してもL-SIP施工により潜在き裂近傍の残留応力が改善し、潜在き裂の進展、新たなき裂の発生がないことを確認した。
