法令適用事前確認手続  
照会書

原管発官 22 第 371 号  
平成 22 年 12 月 7 日

欠陥を有する配管系に対する IHSI（対策 IHSI）の技術基準への適合性について

# 欠陥を有する配管系に対するIHSIの有効性確性試験 概要

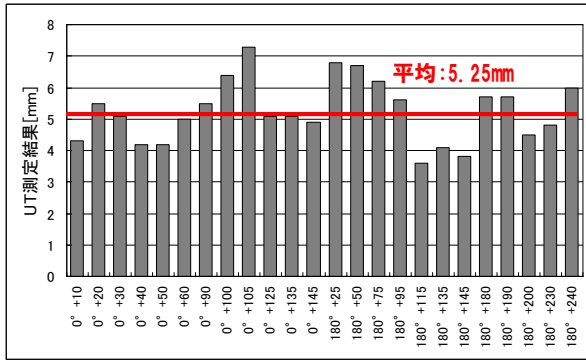
MgCl<sub>2</sub>浸漬前

## (1) IHSI後 MgCl<sub>2</sub>浸漬前後のUTサイジング結果

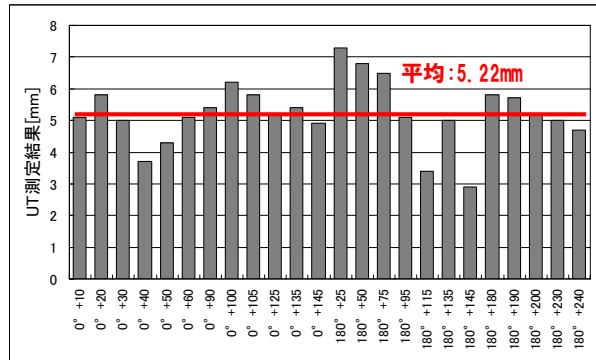
MgCl<sub>2</sub>浸漬後  
(120時間)

UTによるき裂深さに有意な変化は確認されず。

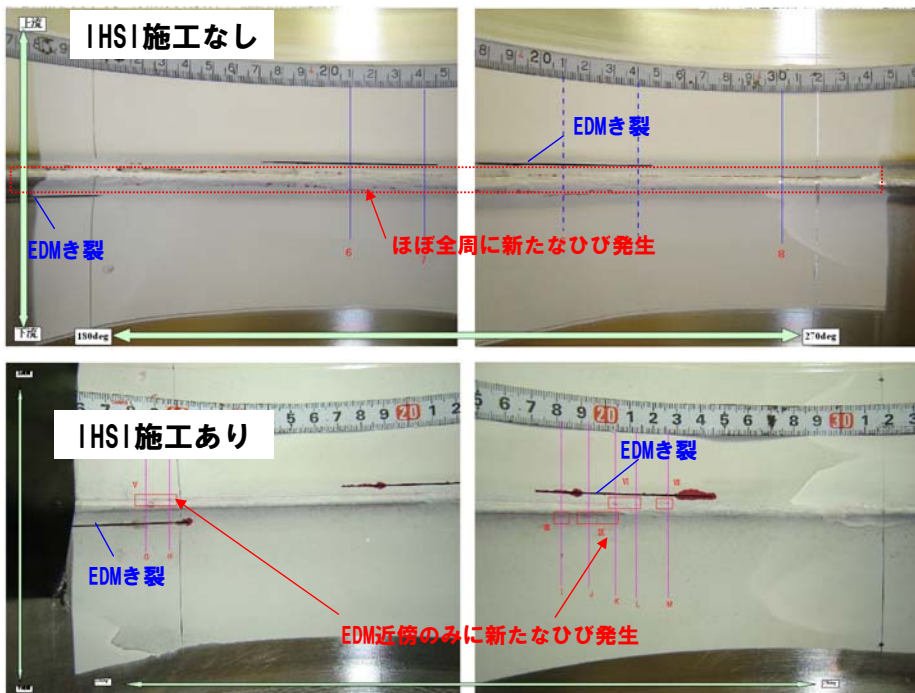
### (1) 内面PT観察

IHSI施工なし  
→ほぼ全周に新たなひびが発生

IHSI施工あり  
→EDMき裂近傍のみひびが発生

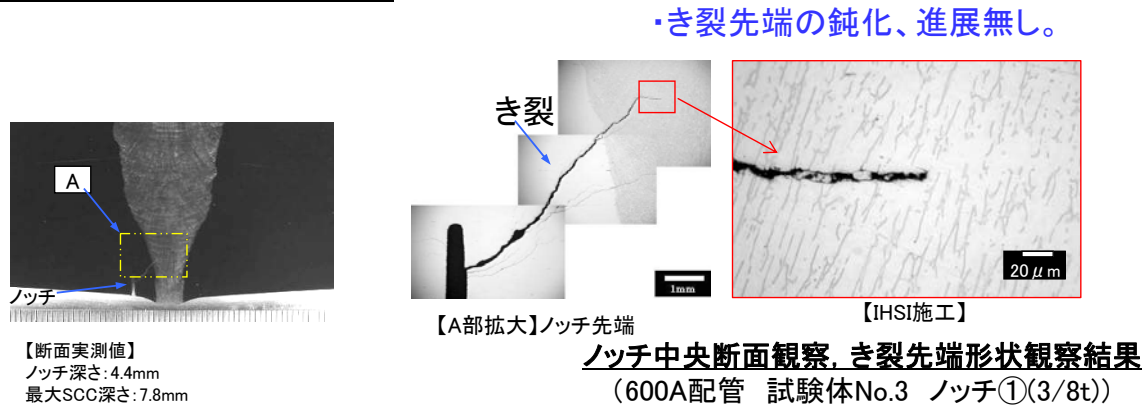
### (2)深さ方向き裂観察結果

対策IHSI後のSCC試験(塩化マグネシウム浸漬試験)を実施し、鈍化したき裂先端からのSCC発生が抑制されていることを確認。

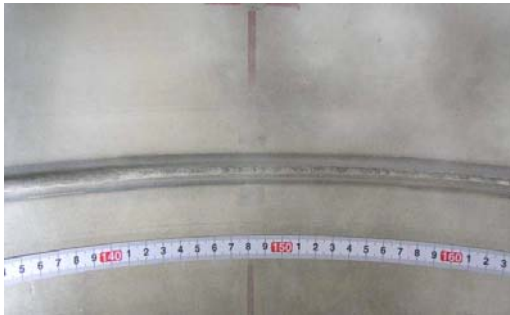
45° 側 健全部

・IHSI施工後に塩化マグネシウム浸漬試験を実施しても、健全部に新たな割れは発生していない。(参考資料参照)

対策IHSI施工後の健全部内表面の残留応力が、予防保全IHSIと同程度に低減できていることを確認した。

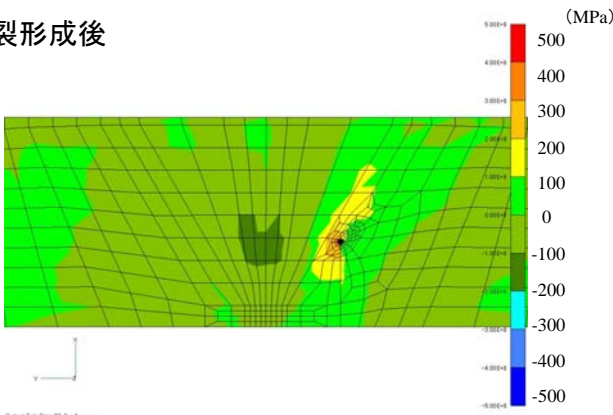
○き裂形成後

EDMき裂を模擬した解析での径方向応力分布を示す。
