## 電気主任技術者によるPCB含有電気工作物 確認のポイント

# 電気主任技術者による高濃度PCB含有電気工作物確認のポイント①

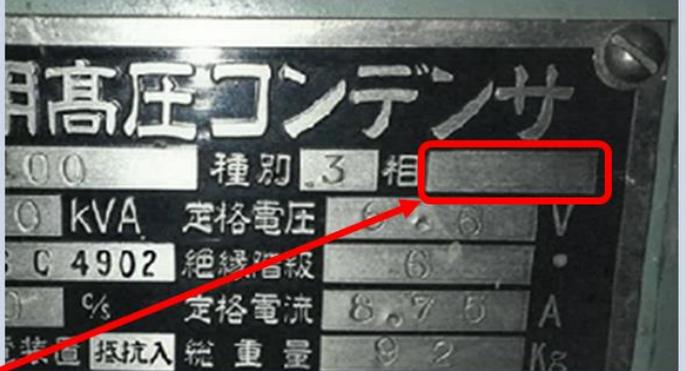
場所	対象物	発見経緯	対応	銘板写真
公共団体	コンデンサー	低濃度または非PCBかの分析を行ったところ高濃度PCBであったことが判明。	メーカーへの問い合わせ、コンデンサー本体の調査を行ったところ、高濃度PCBコンデンサーに別のメーカーの銘板を貼り替えたものと判明。 ※銘板にシリアル番号なし。

- 銘板だけ新しいものが付いている、不自然なキズ、不自然な塗装の剥がれがある場合は疑わしい。
- 銘板から低濃度PCB機器と判別されているものの中にも、銘板の状態が疑わしい場合、高濃度PCBが使用されている場合がある。

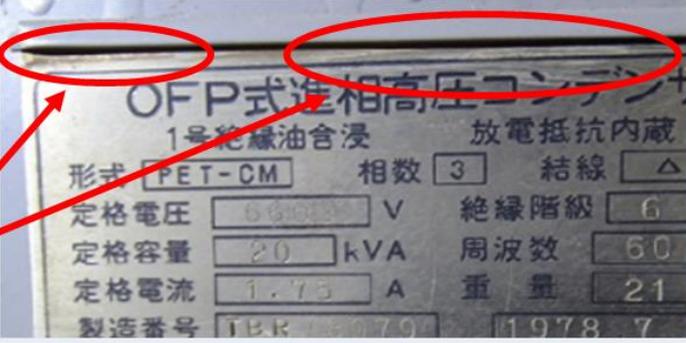
製造業	コンデンサー	設備老朽化のため機器の更新をするにあたり、電気保安協会より分析するよう指導があったため、分析を実施したところ高濃度PCBの使用が判明。	メーカー鑑定の結果、銘板の貼り替えの疑いがあると判断。 ※銘板上部に不自然なキズあり。
