平成 27 年度水素ネットワーク  
構築導管保安技術調査  
(配管材料の水素適用性調査)  
調査報告書

平成 28 年 3 月

一般財団法人化学物質評価研究機構

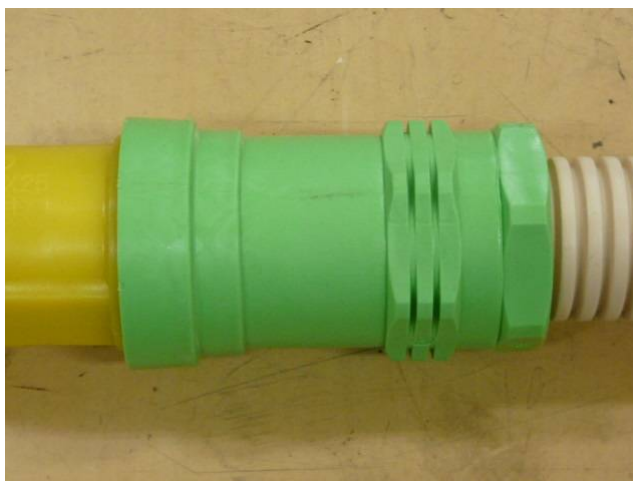
図 2-1 フレキ管ユニット外観図

※1 図 2-1, 図 2-2 にフレキ管ユニットの外観図及び保護カバーを外した状態の外観を示す。

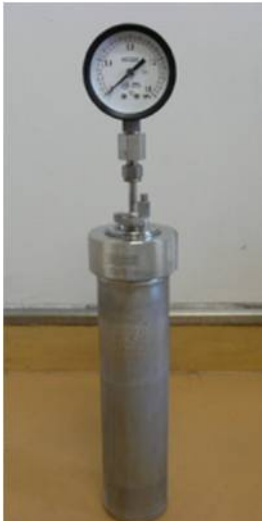
図 2-3 耐圧容器外観

配管材料で使用するゴム部品は、水素ガスに接触した状態となる。そのため、促進劣化処理についても、水素ガスを充填した状態で行なった。水素ガスの充填圧力は、配管材料の耐用圧力の 1.1 倍とした。耐圧容器の曝露状況を図 2-3、図 2-4 に示す。

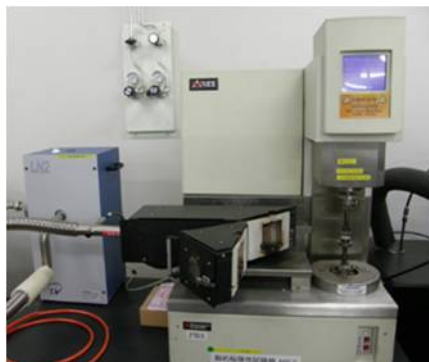
図 2-10 動的粘弾性測定装置

使用試験機：TA・Instruments 社製 動的粘弾性測定システム ARES (図 2-10)

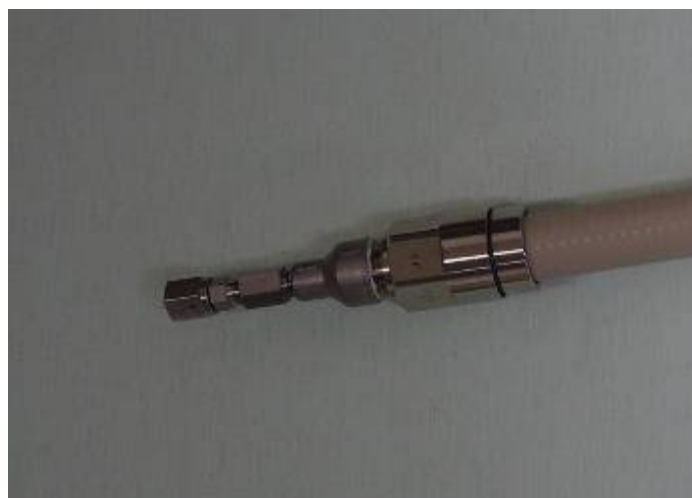
図 3-2 フレキユニット及びフレキ継手（フレキ継手部）

※1 フレキユニット及びフレキ継手は実際の使用状況と同様に接続し、あわせて気密性を調査した。フレキユニットのポリエチレン（PE）管はPLSM継手及びトランジション継手を用いて測定装置に接続した外観を図3-1・図3-2に示す。

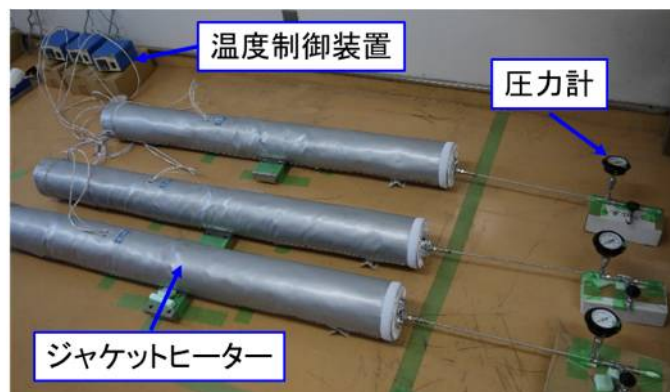
図 3-15 ジャケットヒーターを用いた促進劣化処理

配管部品に圧力計を取付け、耐用圧力の 1.1 倍で水素を封入し、ジャケットヒーターを用いて配管を加熱して促進劣化処理を行った。促進劣化処理状況を図 3-15 に示す。処理条件は 2.5 項で得られた耐用年数 30 年に相当する条件（80℃×554 時間）で実施した。配管表面には熱電対を貼付け、表面温度を計測しながらジャケットヒーターの出力を調節した。表面温度の計測結果を図 3-16 に示す。

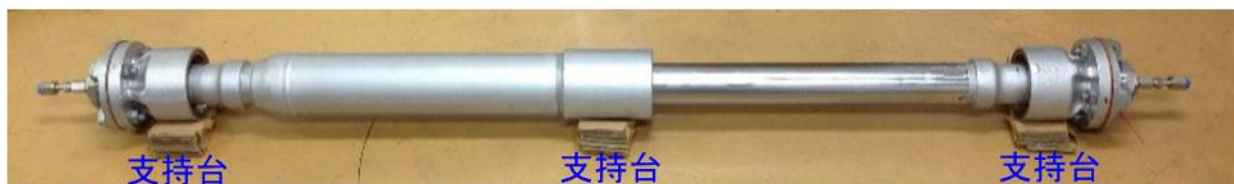
図 4-1 ボールスライドジョイント延長状態での支持状況

平成 26 年度事業ではフランジの接続方法や延長状態での試験の際に配管に曲げたわみが生じることによる圧力低下が懸念された。本事業では配管の接続作業を都市ガス施工業者にて実施し、通常の現場における施工状況に近い状態で接続を行い、図 4-1 に示すように延長状態での試験の際に支持台の有無で結果を比較した。

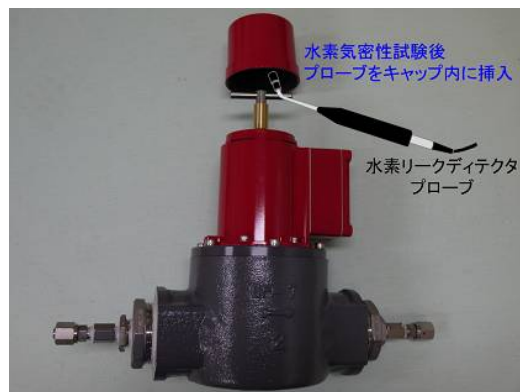
図 4-10 水素気密性試験後の水素リーク部位の確認状況

平成 26 年度水素ネットワーク構築導管保安技術調査で得られた劣化パラメータを用いて、10 種類の配管材料に対して、期待される耐用寿命約 30 年に相当する促進劣化処理を行ったのち、水素気密性を評価した結果、いずれの配管材料においても水素気密性を有していた。ただし、緊急遮断バルブ（バネ式）は、水素気密性試験後の配管材料を水素リークディテクターで確認したところ、保護キャップ内で最大 20 ppm の水素を検知した。したがって、緊急遮断バルブ（バネ式）を水素ガスに適用するためには、水素を溜め込まず拡散させる配管構造や水素を透過しにくい材料を用いるなどの対応を行うことが望ましい。

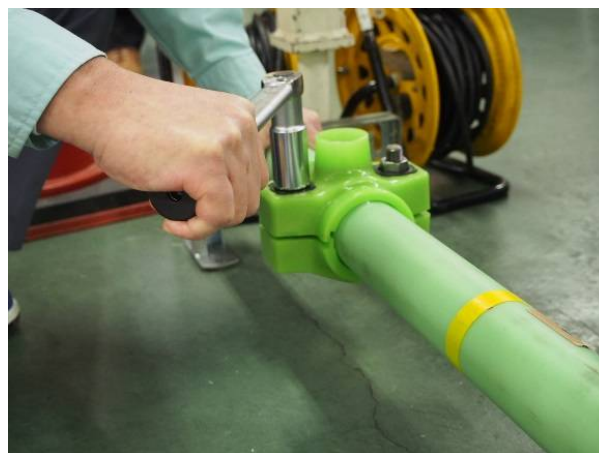
図 4-14 鋼管用サドルの施工状況②

②配管部品を取付けてレンチで締め込み、トルクレンチで規定トルク（60 N・m）以上になっていることを確認した。

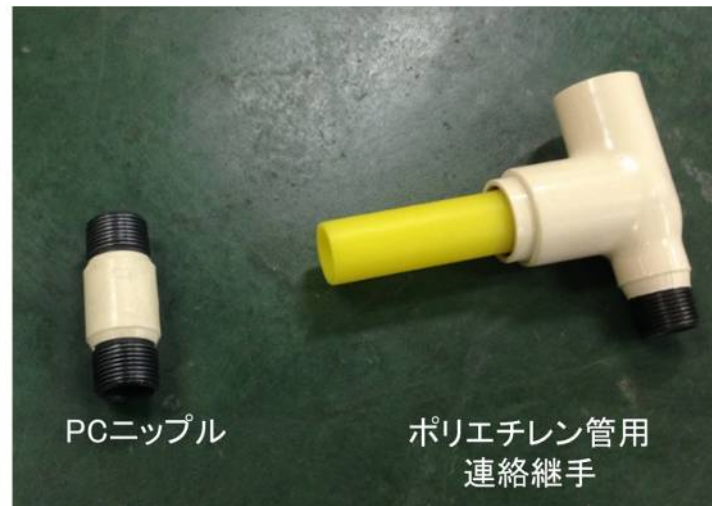
図 4 - 15 鋼管用サドルの接続継手

③ねじ込み式可鍛鉄製管継手（PC ニップル）にねじシール材を塗布し、パイプレンチで締め込み、防水シールを巻いた。なお、通常は立ち上げ配管にポリエチレン管用連絡継手を使用されるが、測定装置への接続の都合上使用できず、ねじ部が同等である PC ニップルを使用した。
