石油・ガス供給等に係る保安対策調査等事業（バルク貯槽告示検査方法効率化技術
及びLPガス配管内圧力等の測定・点検システムに係る調査研究）に関する報告書
〔バルク貯槽告示検査方法効率化技術に係る調査研究〕

令和2年3月

高圧ガス保安協会

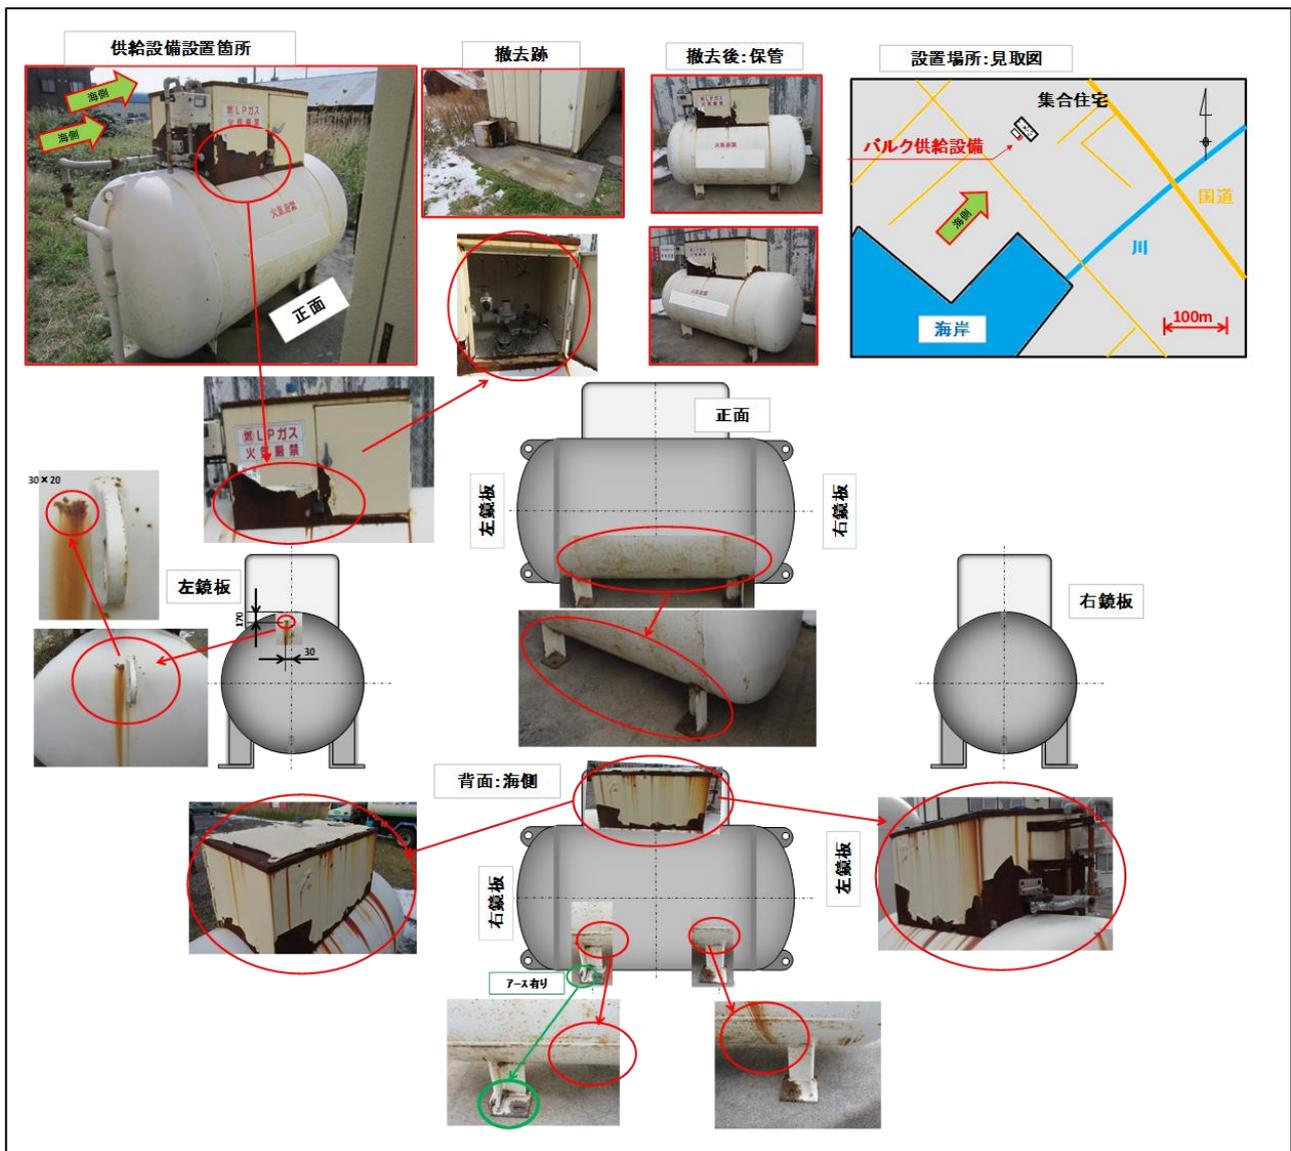
調査番号：A-1 横置型：498kg 製造後 18.4年

バルク 20 年告示検査を迎えるにあたり、前倒しで撤去し、50kg 集合装置に更新されていた。海岸線から 200m ほどに位置し、潮風をうけやすい場所であった。

特にプロテクターの錆が激しく塗膜面が剥離していた。これにより、貯槽本体には、もらい錆が現れていた。また、左鏡部吊り金具脇、貯槽底部に発錆が見られた。支柱部のベース面の塗膜は、部分的に剥離されていた。

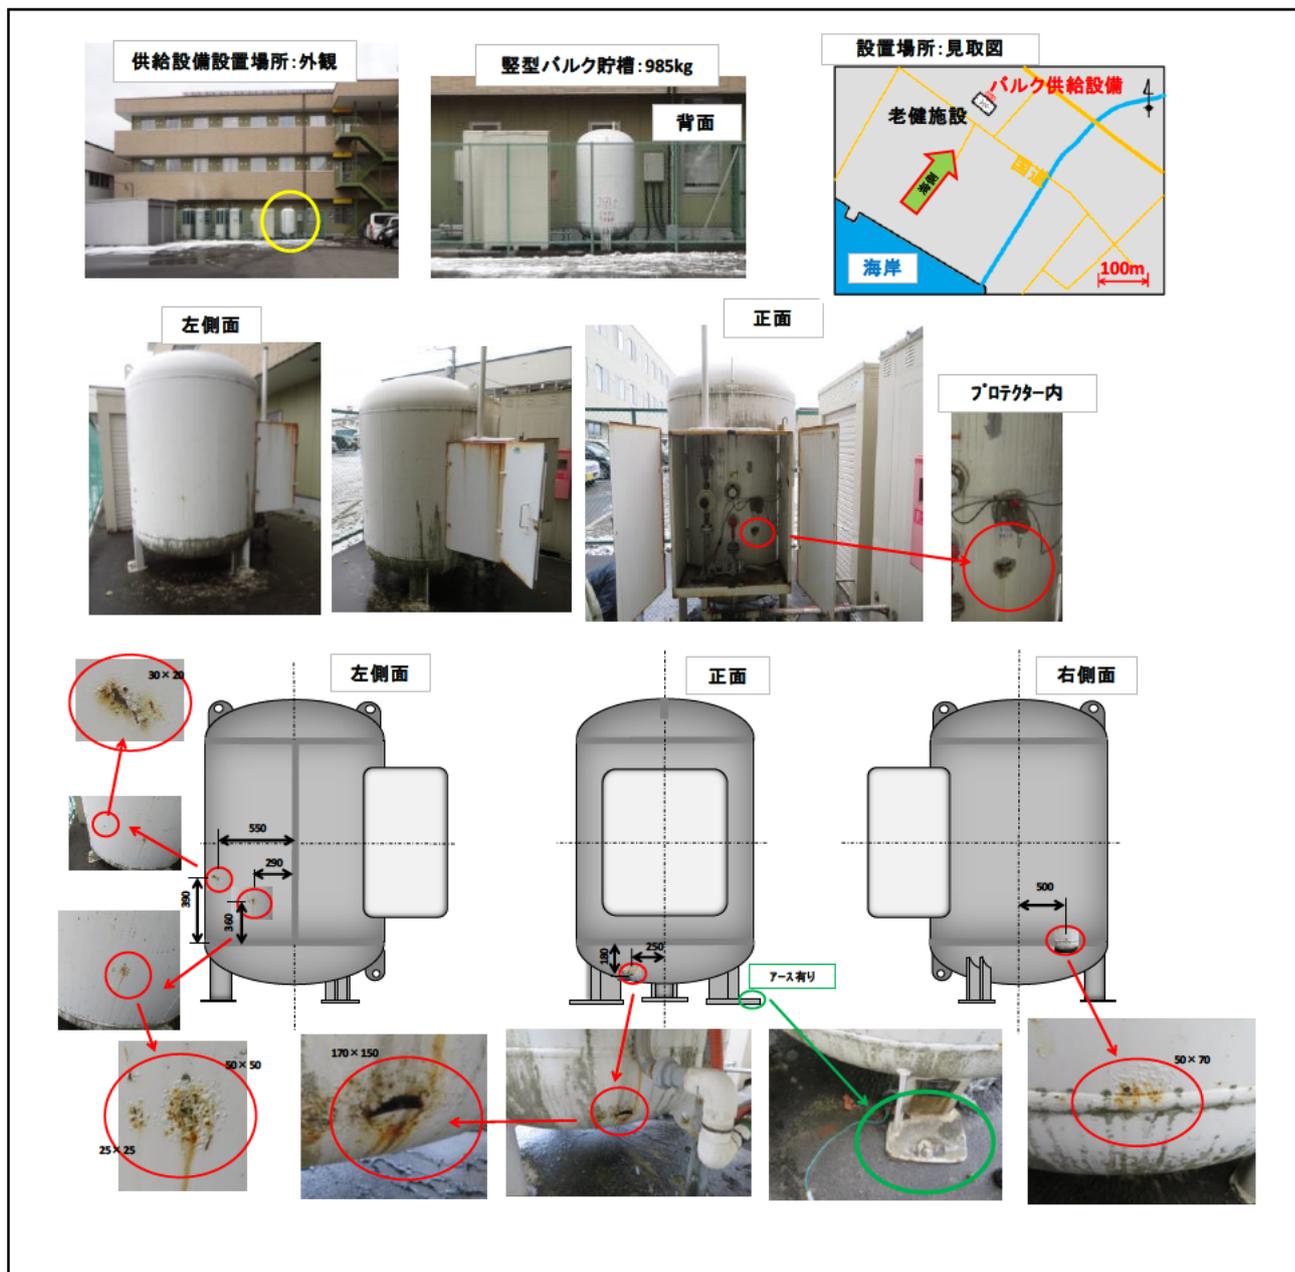
調査番号：A-2 型式：985kg 製造後 13.3年

海岸線から 300m ほどに位置し、建物の陰に設置され、直接の潮風は受けにくい場所である。貯槽には、苔が発生しており、特に底部の鏡板には大きく広がって付着していた。

プロテクター内の受入口の下部には、充填時、カップリングを取り外す際の貯槽本体への接触による打刻痕が見受けられた。また、底部鏡部に大きく塗膜が剥がれた発錆が見られた、正面の下部とはいえ、発見しづらい箇所での発生である。

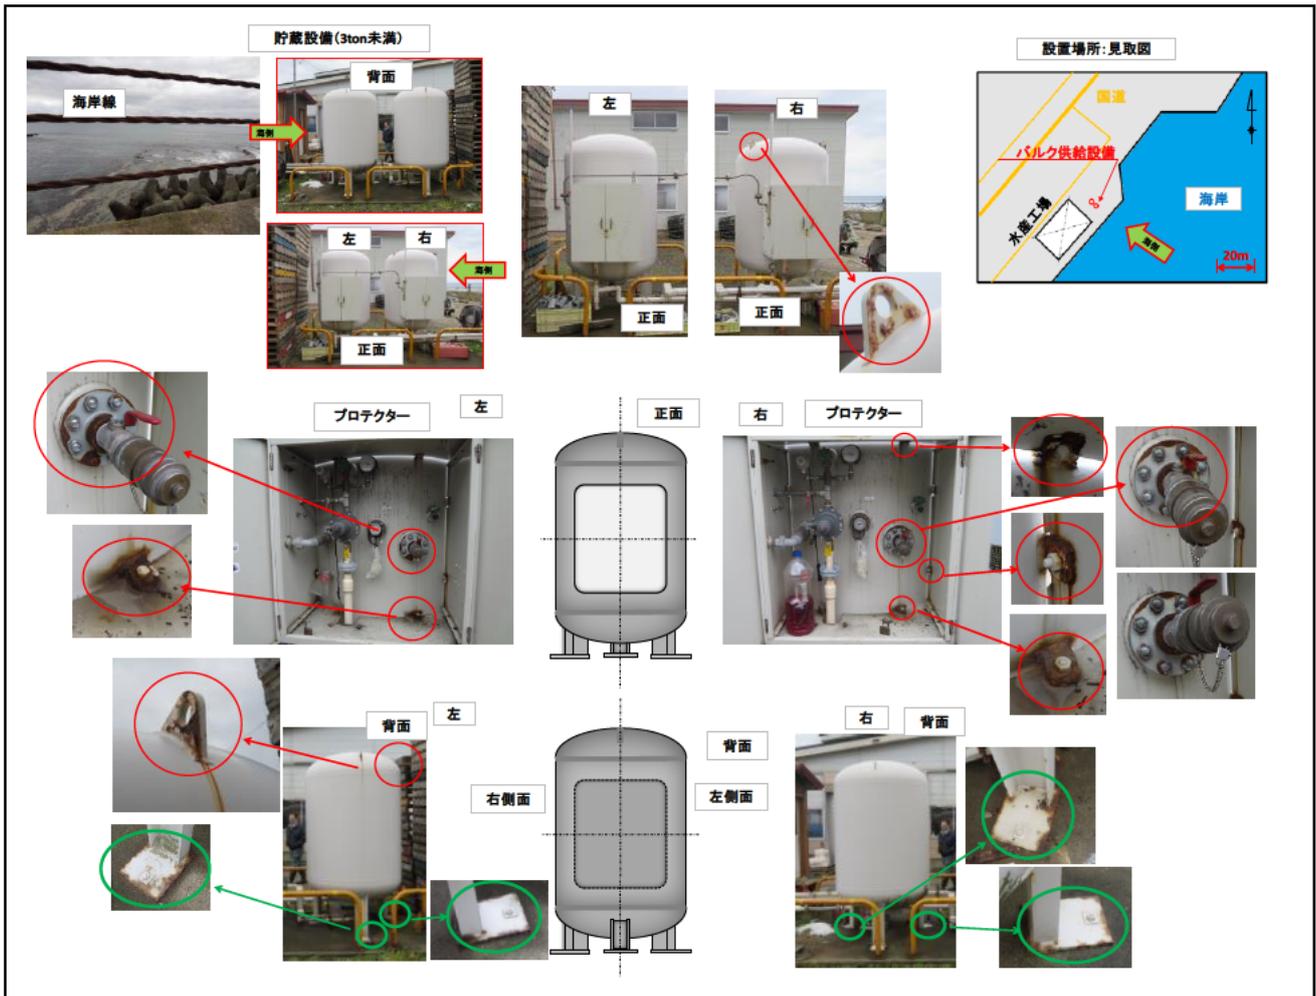
調査番号：A-31（左）、32（右） 型式：985kg 製造後 12.5年

工業用の設備であるが、海岸に極めて近い場所に位置していることから、紹介を受け調査を行った。

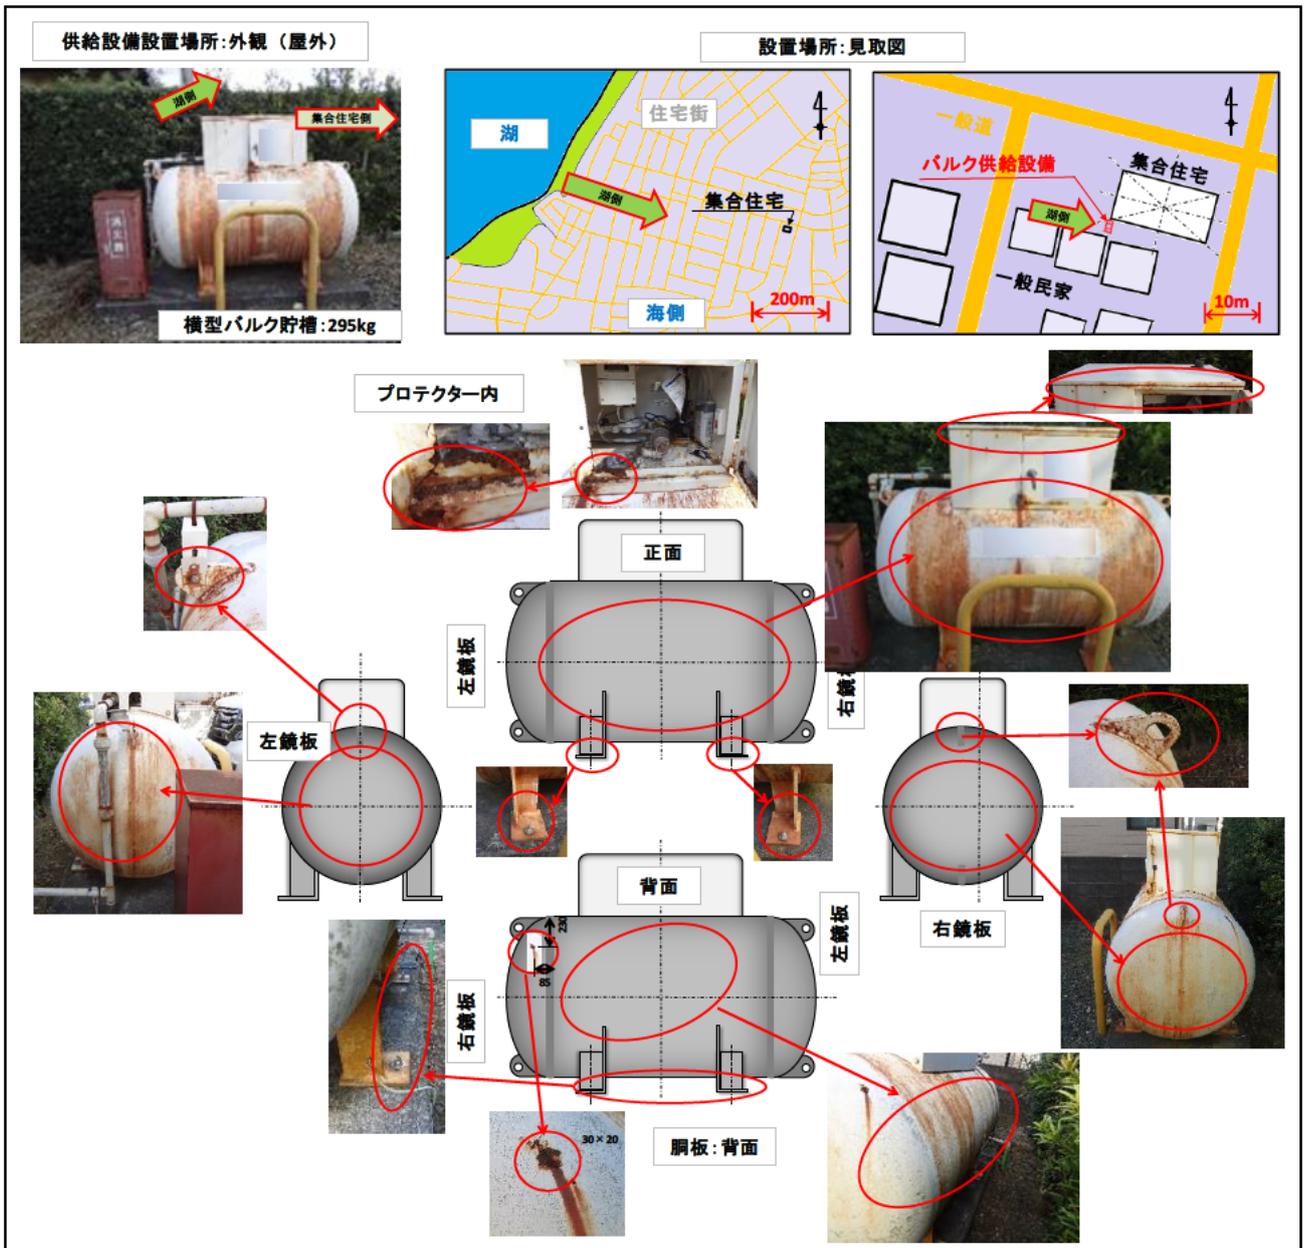
調査番号：B-1 横型：295kg 製造後 17.9年

海岸線から 4.1km 内陸で、湖から 400m ほどに位置し、集合住宅の駐車場脇に設置され、直接の風雨を受ける場所である。貯槽の正面には、縦筋状の錆及びびもらい錆が発生していた。

プロテクターの開閉板に錆が発生し、この錆によるもらい錆が胴板に流れているようにも見た。また、支柱部にも錆が発生しており、特に大きな腐食はなかったが、全体的にまんべんなく錆びていた。

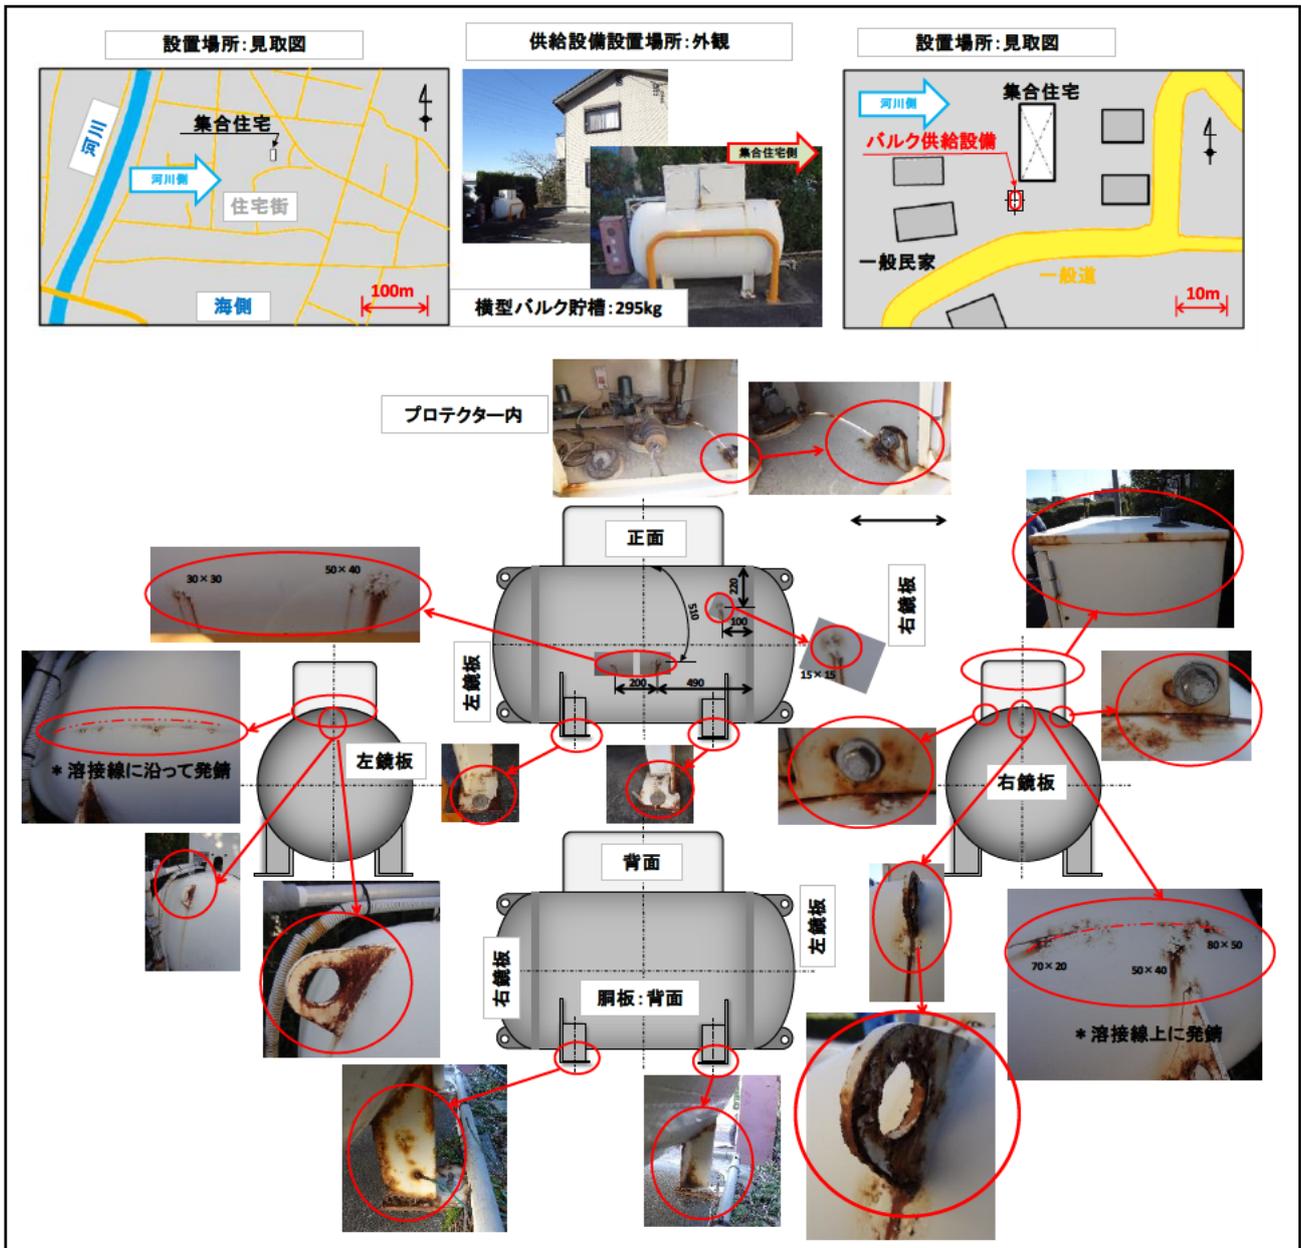
調査番号：B-2 横型：295kg 製造後 15.7年

海岸線から800mほど河川から200mほどに位置し、集合住宅の駐車場脇に設置され、直接の風雨を受ける場所である。貯槽には、所々に錆が点在していた。特に周継手の上の溶接部には、溶接部に沿った錆が発生していた。

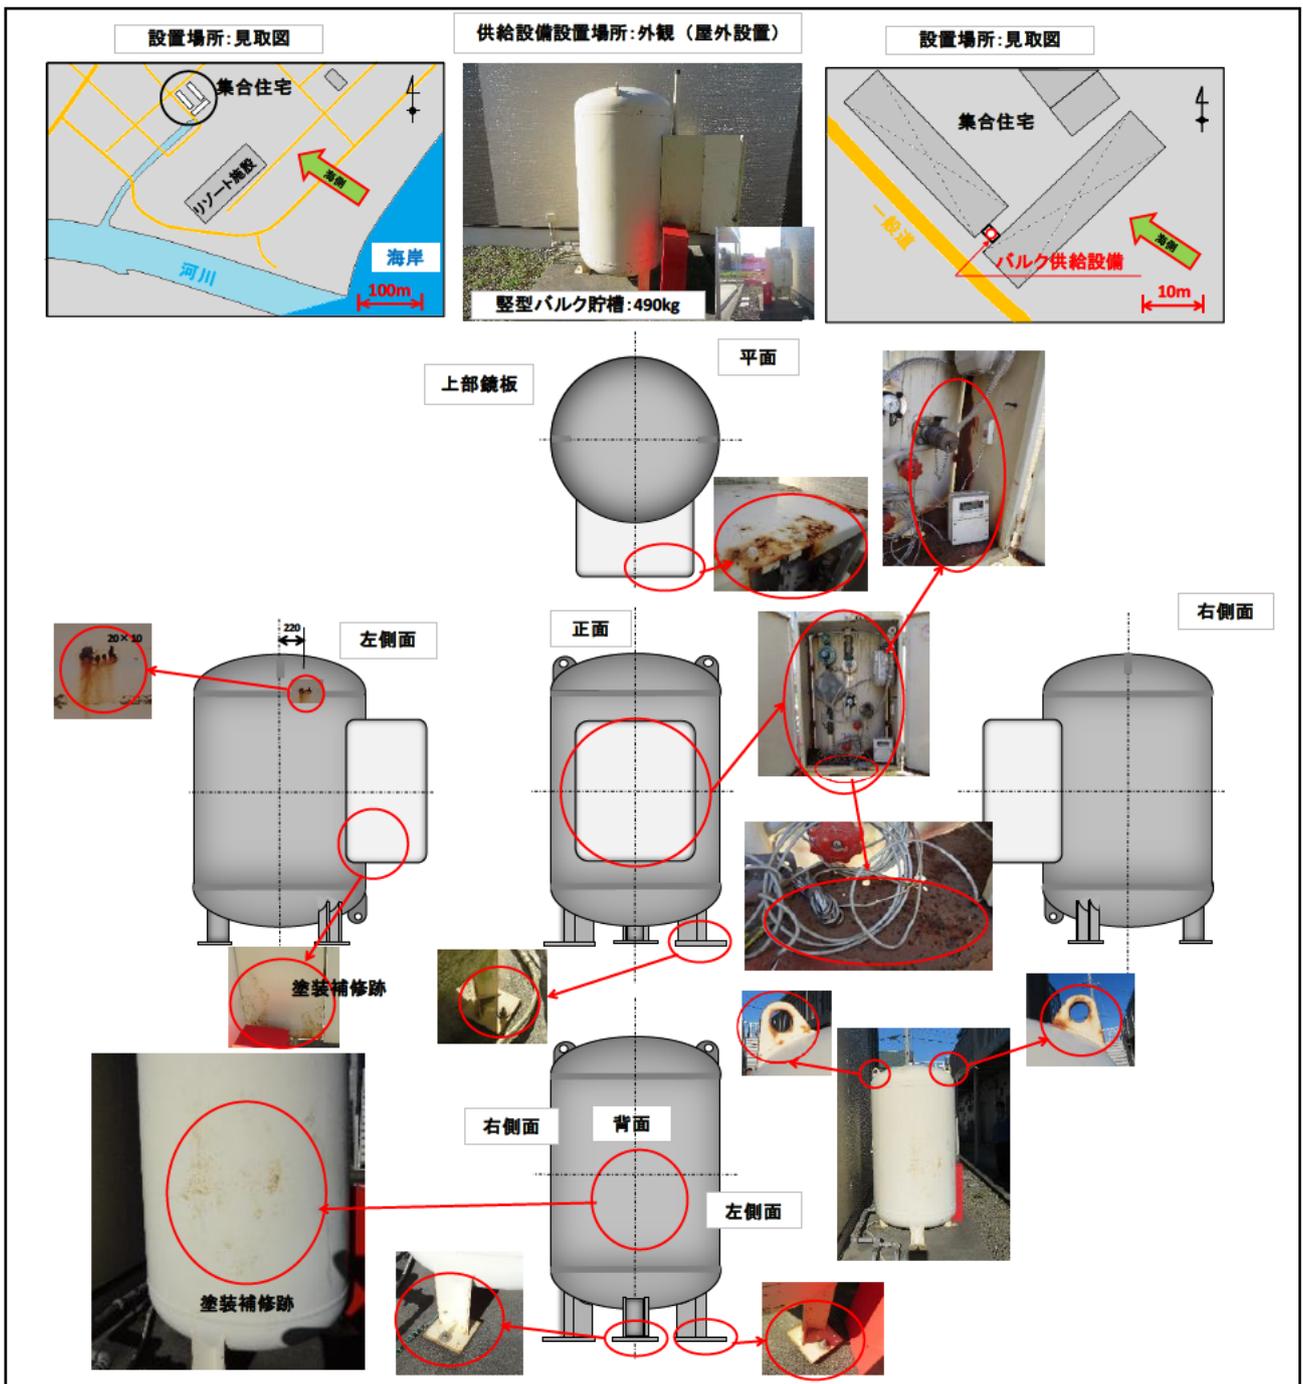
調査番号：B-3 縦型：490kg 製造後 13.5年

海岸線から 300m ほどに位置し、集合住宅と集合住宅の間に設置され、直接の風雨を受けづらい場所に設置されていた。貯槽の背面には、補修塗装を行った跡があったが、既に薄く錆が発生していた。

プロテクター内の底板の腐食が激しく、一部は欠けていた。側板及び天板にも錆が発生していた。また吊り金具に少し錆があるが、支柱部にはあまり錆はなかった。

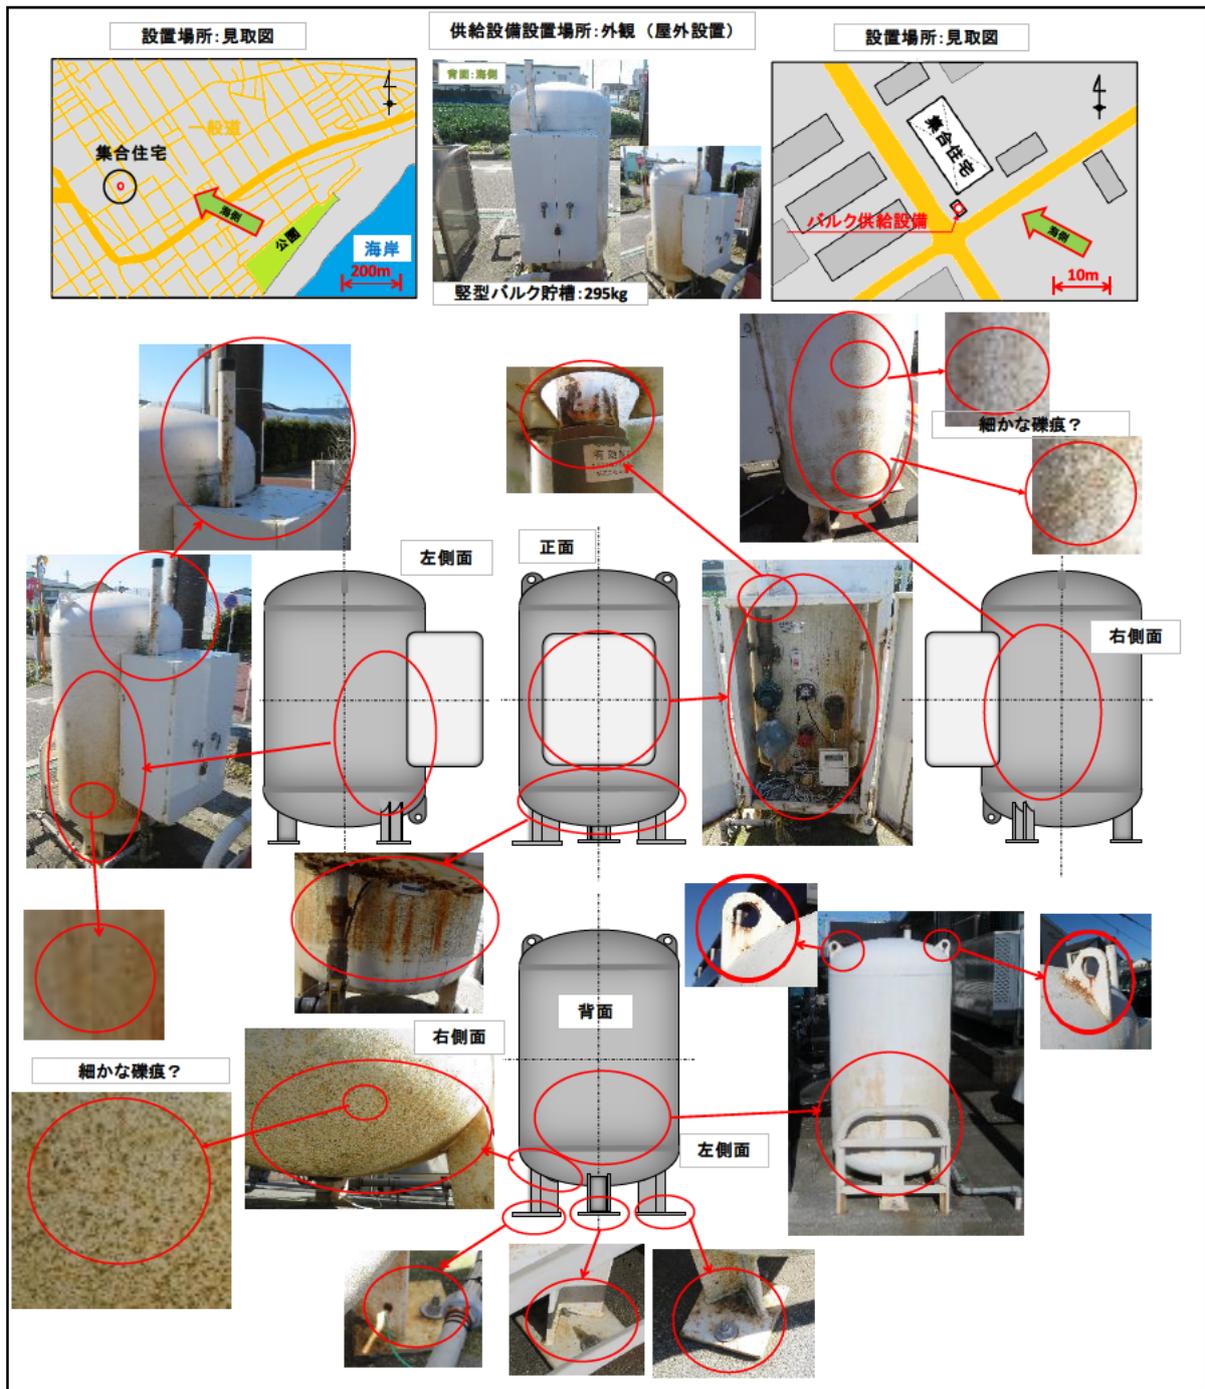
調査番号：B-4 事業所 堅型：295kg 製造後 16.6年

海岸線から 800m ほどに位置し、十字路に接する集合住宅の駐車場の一角に設置され、直接の風雨を受けやすい場所に設置されていた。貯槽の胴板下部は、飛礫に打たれたような細かな発錆が見られ、プロテクターの底板も腐食が激しく、安全弁放出管の下は、工具の使用跡による発錆が伺えた。支柱部には、大きな腐食はなかった。

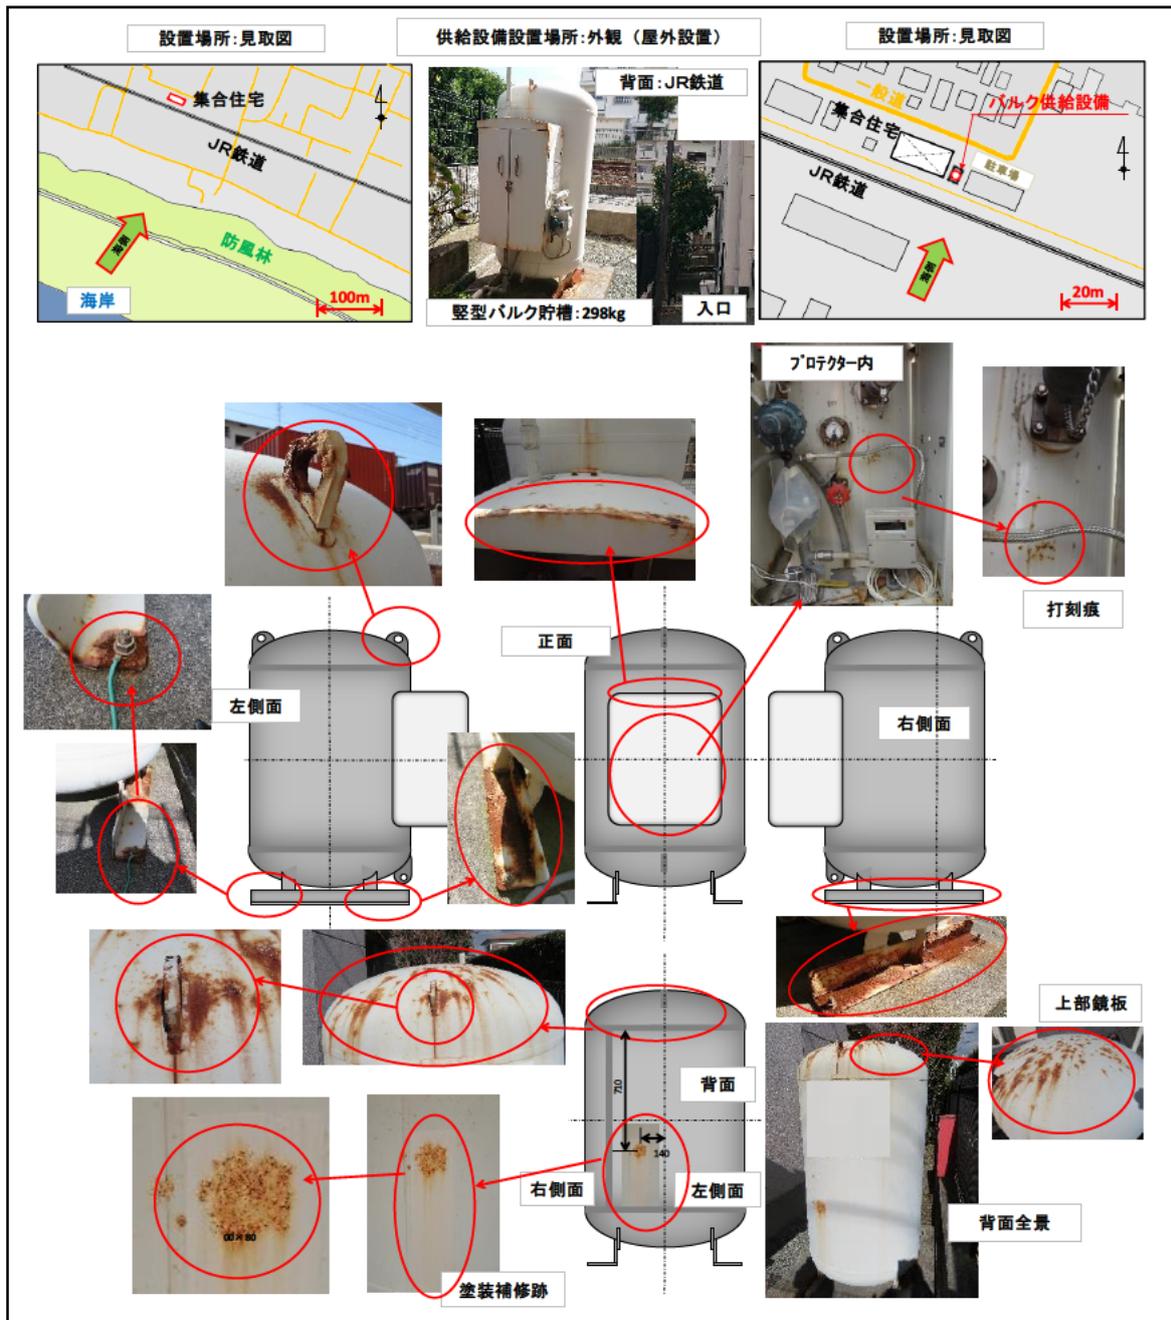
調査番号：B-5 型式：298kg 製造後 13.9年

海岸線から400mほどに位置し、JRの鉄道脇に設置され、かつ風雨の受けやすい場所に設置されていた。他の販売店からの切替設備であり、バルク貯槽の胴板の一部には塗装の補修跡があった。

胴板補修塗装部分から浮き錆びが発生していた。上部鏡板、吊り金具にも錆が発生していた。プロテクター内では、充填時のカップリングの取り外しによる打刻痕がみられた。支柱は、アース線が取付けられた箇所だけが錆が少なく、それ以外は大きく腐食していた。

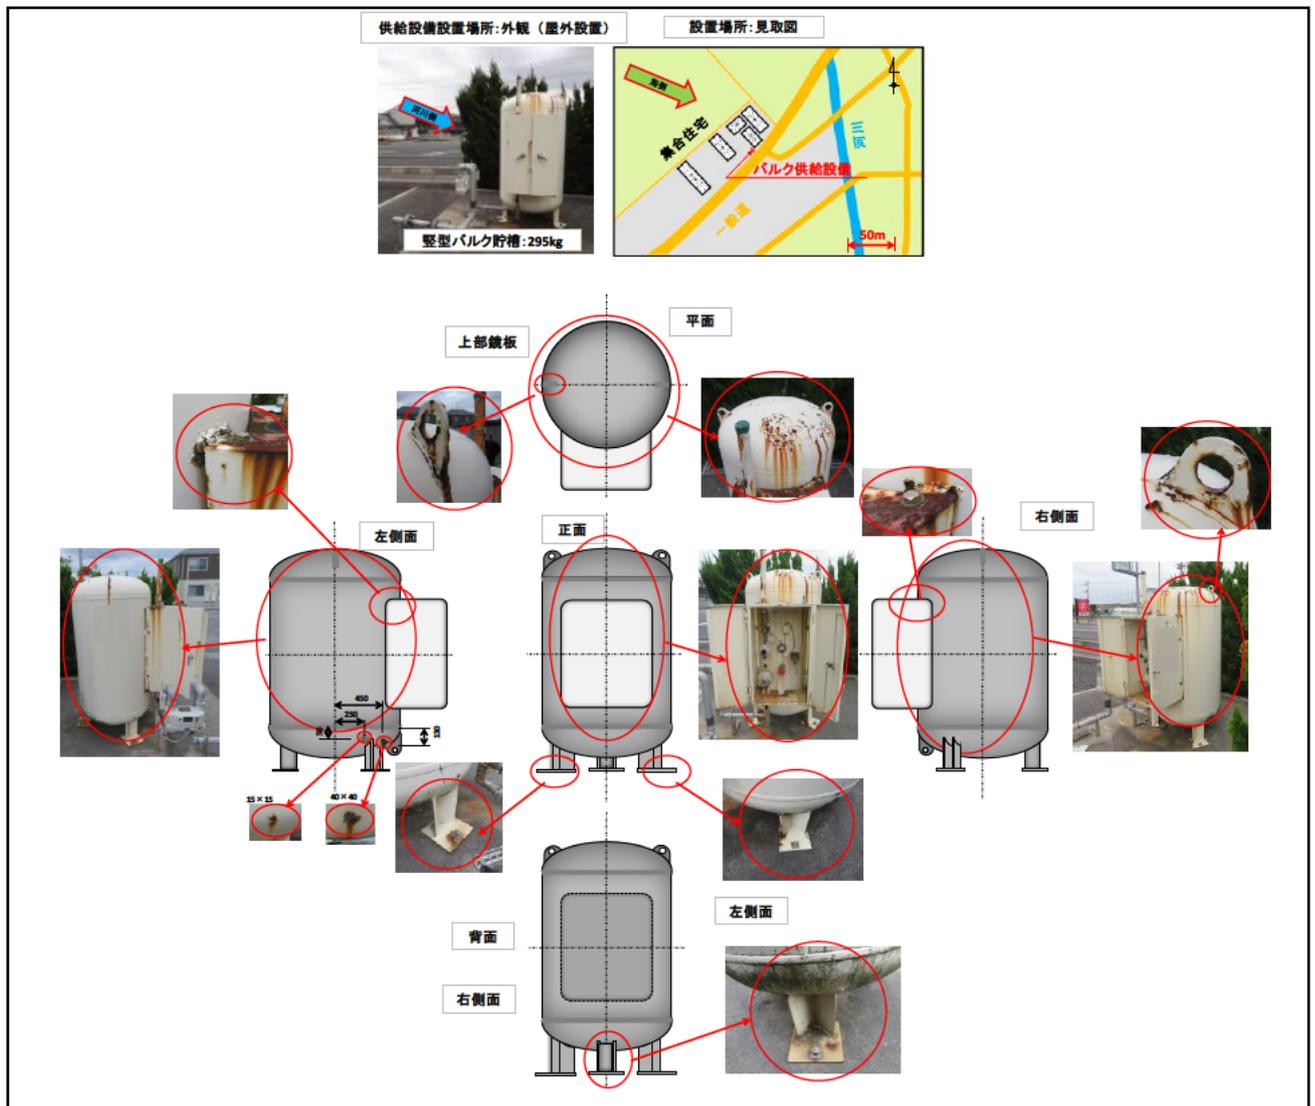
調査番号：C-1 型式：295kg 製造後 15.1年

海岸線から 15km 内陸に入った場所に位置し、集合住宅の駐車場のスペースに設置された供給設備である。

貯槽の上部鏡板には、大きな腐食が見受けられ、塗膜も剥がれるほどの状況であった。

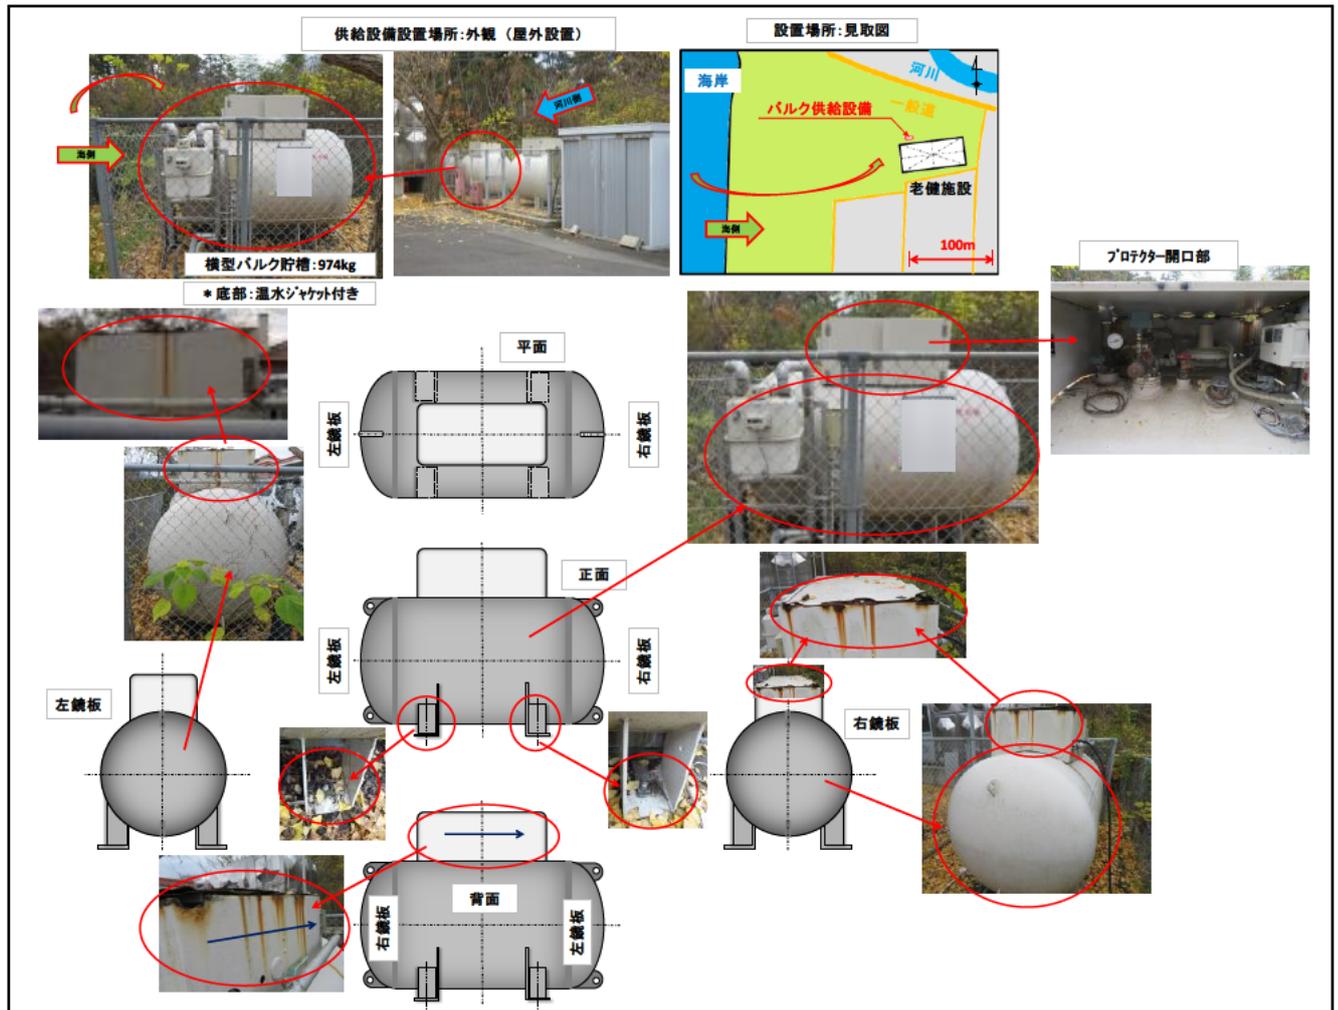
調査番号：C-2 横置型：985kg 製造後 14.1年

海岸線から 300m ほどに入った場所に位置し、直接の潮風は受けにくい場所に設置されている。
バルク貯槽の底部には、温水の保温器を設置した設備である。A-31、A-32 の設備と同様に、ガス供給中は保温機能が作用し、水滴が付着しづらくなっているように考えられる。
貯槽本体は、胴部／鏡部／支柱に、発錆は見られなかった。
プロテクター及びプロテクターの取り付け金具に発錆があった。

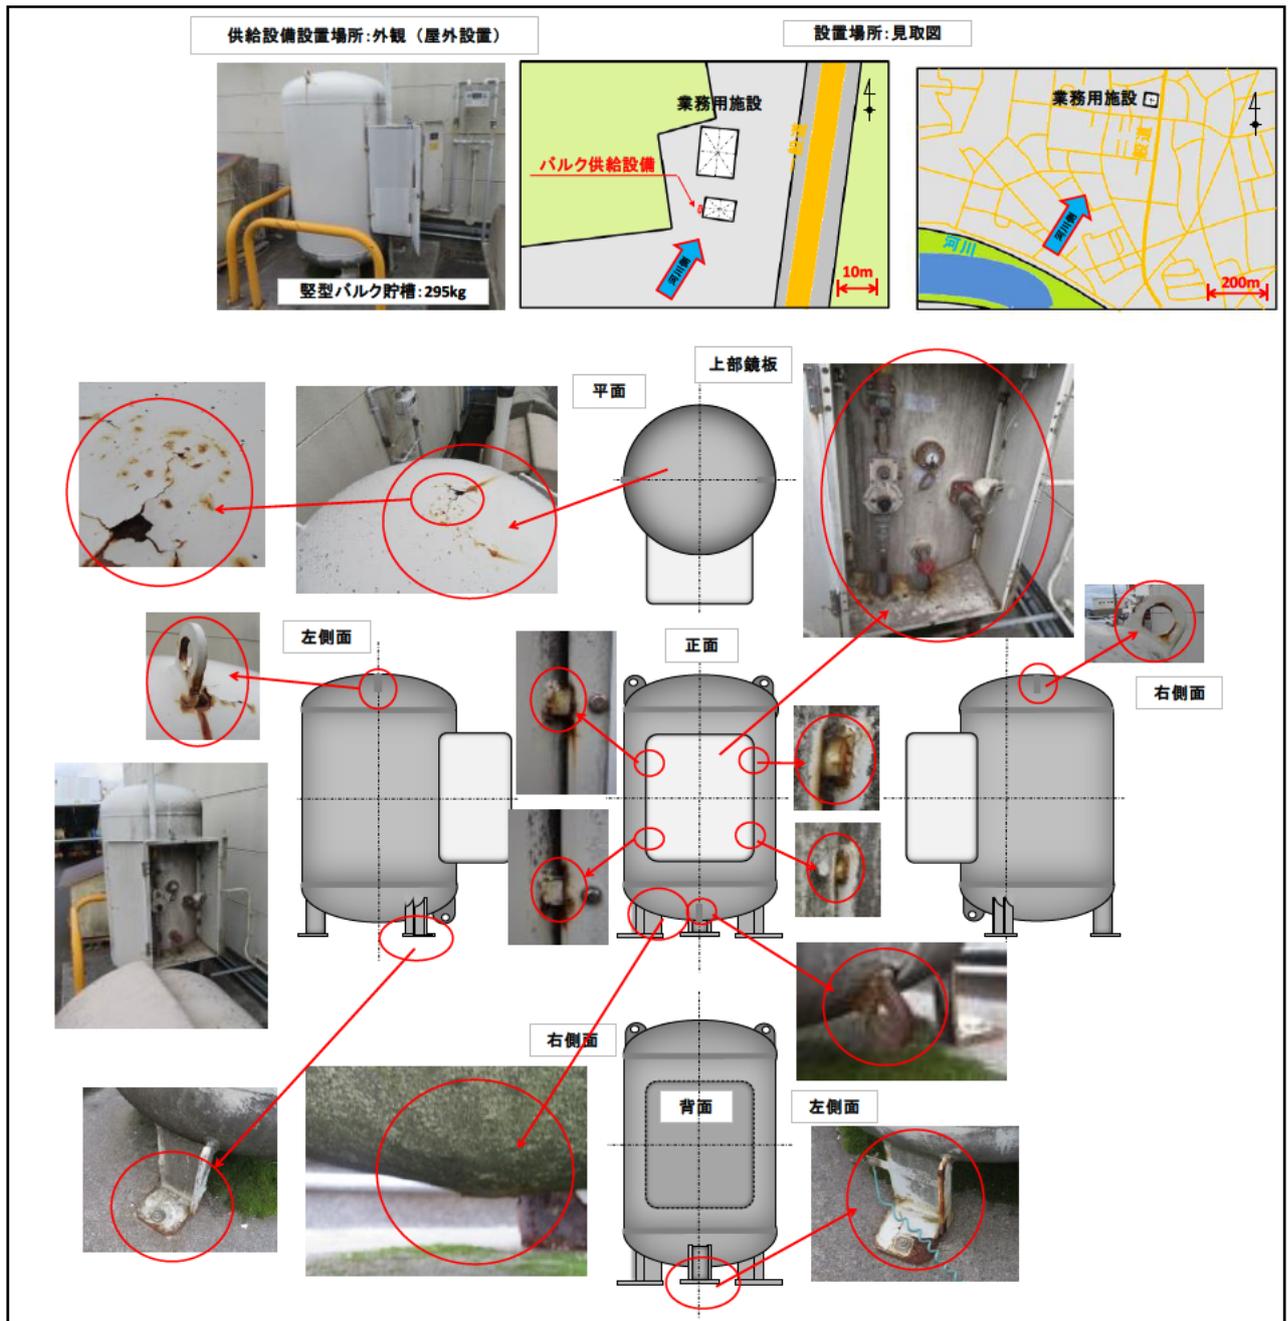
調査番号：C-3 縦型：295kg 製造後 12.4年

海岸線から5km、河川から3km内陸に入った場所に位置し、直接の潮風の影響は少ない場所に設置されている。

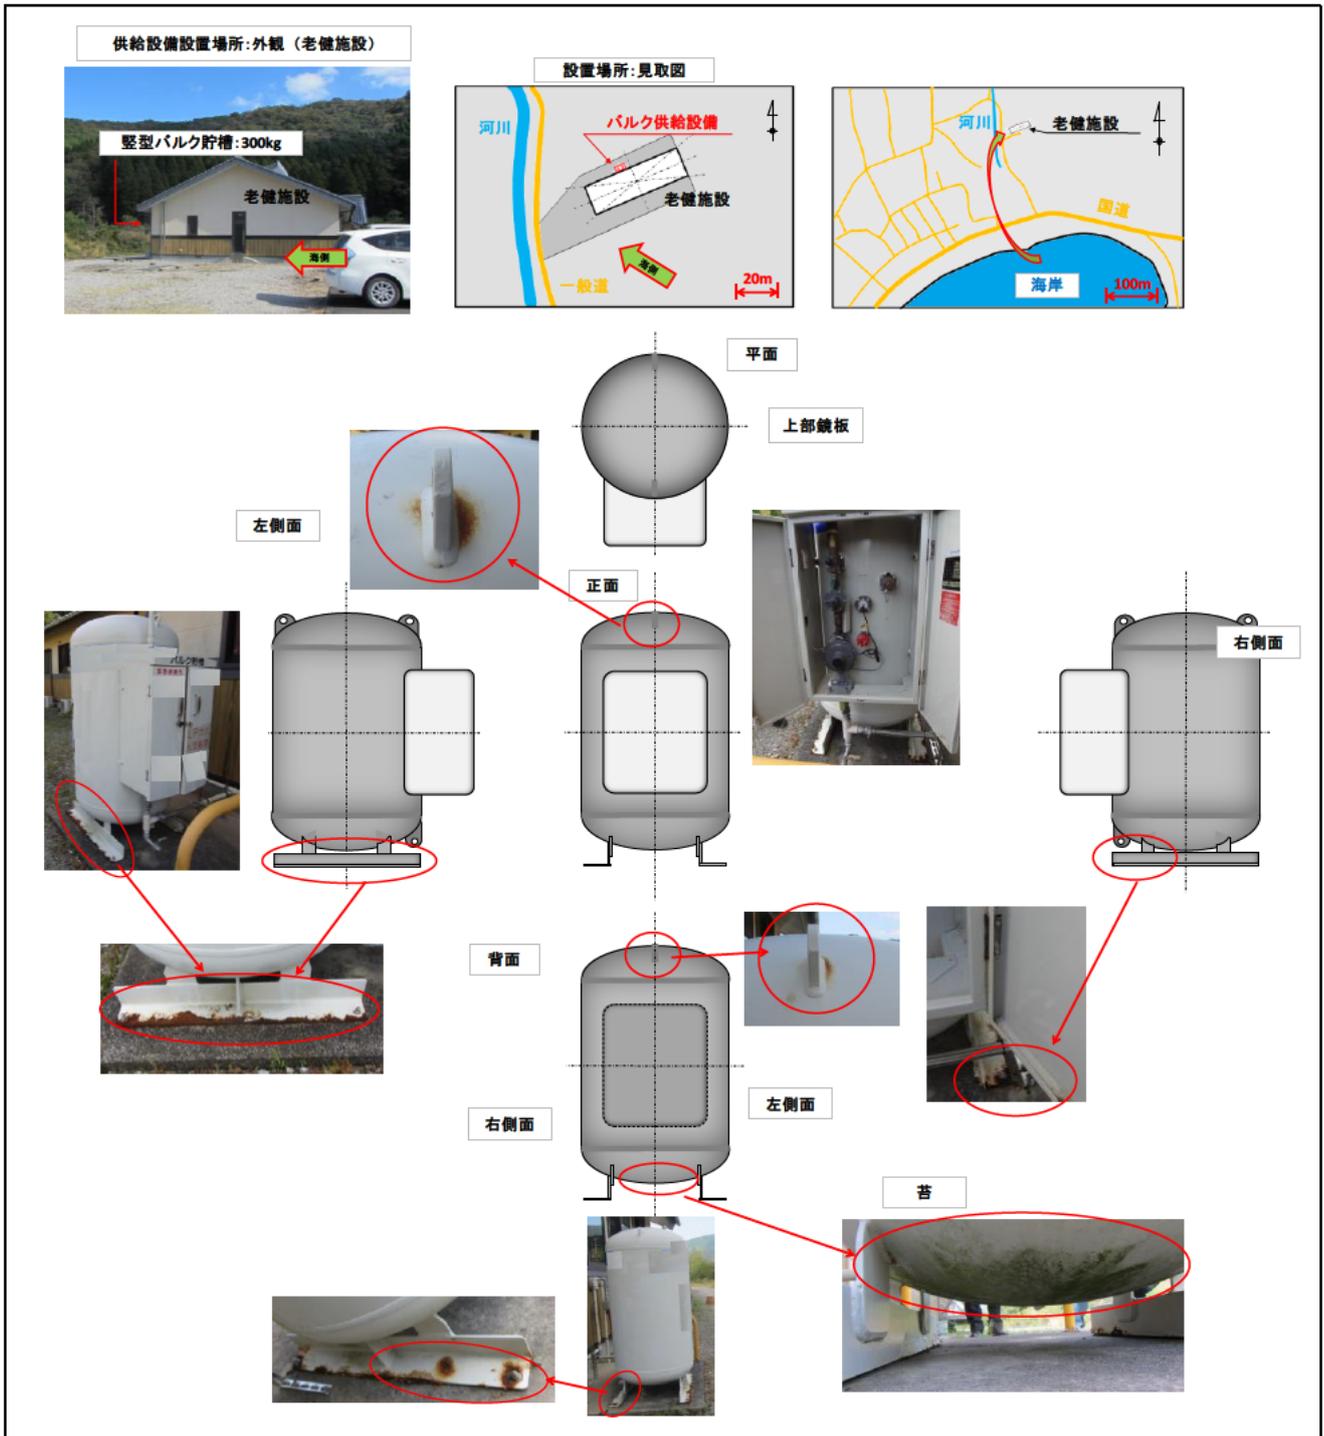
調査番号 : D-1 型式 : 295kg 製造後 11.1年

海岸線から 400m、河川から 100m ほど入った場所に位置し、建物の陰に設置され、潮風の直接の影響は少ない場所に設置されている。

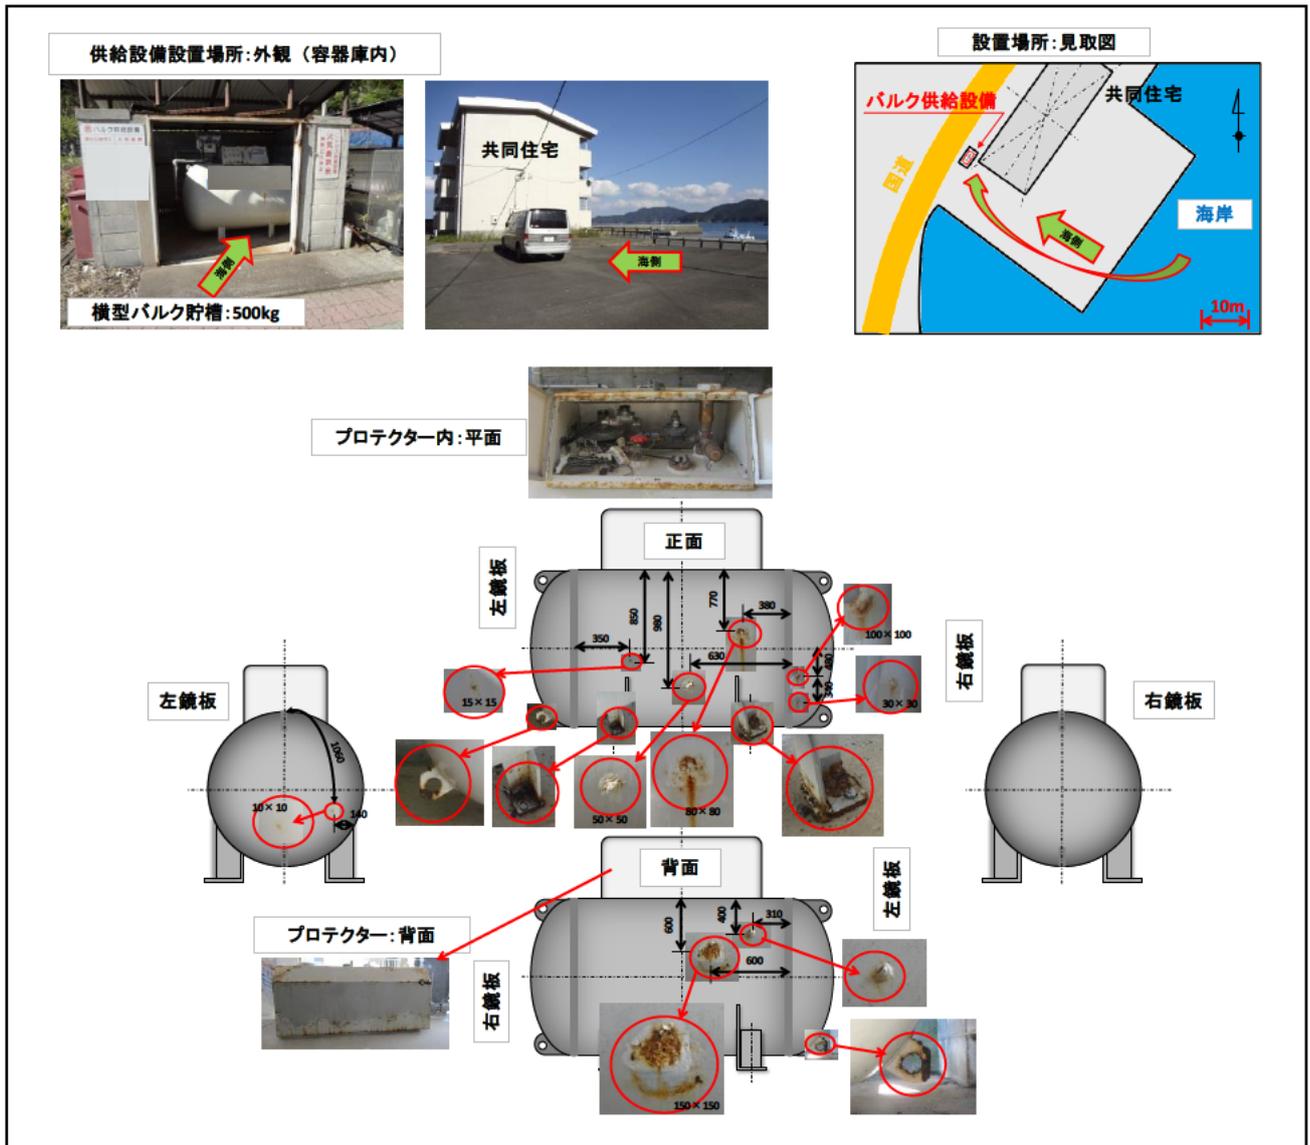
調査番号：D-2 横置型：498kg 製造後 14.2年

海岸線から 100m くらい入った場所に位置し、潮風の直接の影響を受ける場所に設置されているが、ボンベ庫内に格納されている。

バルク貯槽の胴部正面及び背面に顕著な腐食が見られた。特に背面の腐食は、補修塗装がなされた場所に再度腐食したように見られる。

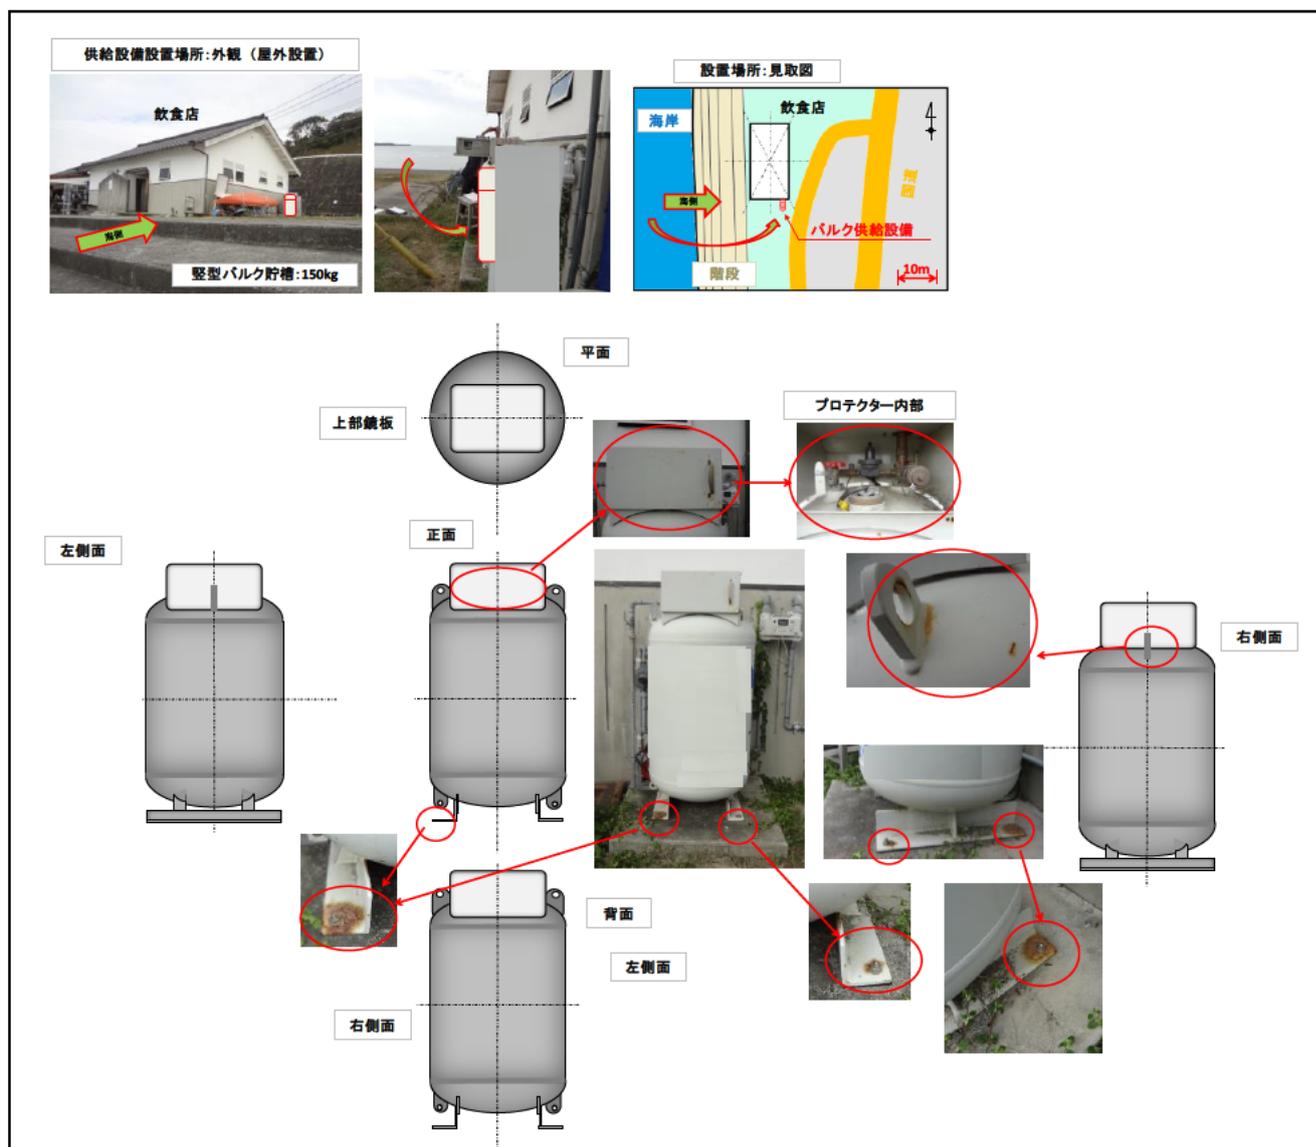
調査番号：D-3 事業所 堅型：150kg 製造後 8.2 年

海岸線から 20m ほど入った場所に位置し、潮風の直接の影響を受ける場所に設置されている。今回の調査の中で最も海岸線から近い設置箇所であり、腐食の影響が著しいと想定したが、実際は、腐食の少ない貯槽であった。
