石油・ガス供給等に係る保安対策調査等事業（バルク貯槽告示検査方法効率化技術
及びLPガス配管内圧力等の測定・点検システムに係る調査研究）に関する報告書
〔バルク貯槽告示検査方法効率化技術に係る調査研究〕

令和2年3月

高圧ガス保安協会

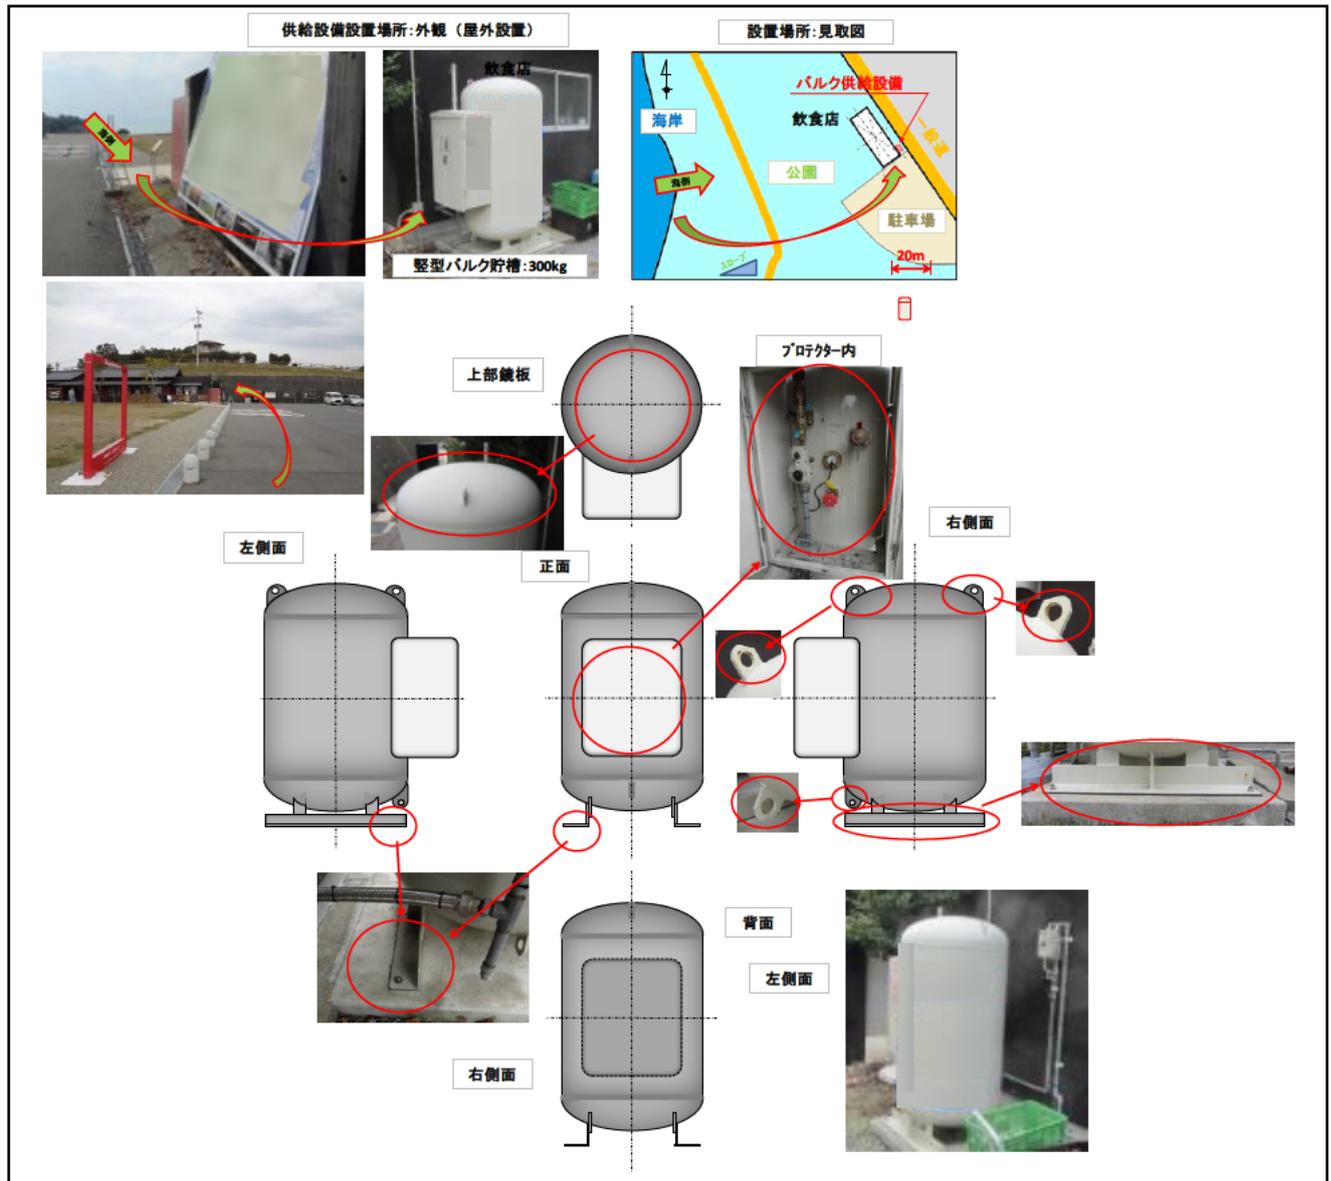
調査番号：D-4 縦型 298kg 製造後 4.0年

海岸線から 100m ほど入った高台に位置し、また、建物の陰に設置されてはいるが、潮風の直接の影響は受ける場所である。

バルク貯槽全体として、顕著な腐食はなかった。

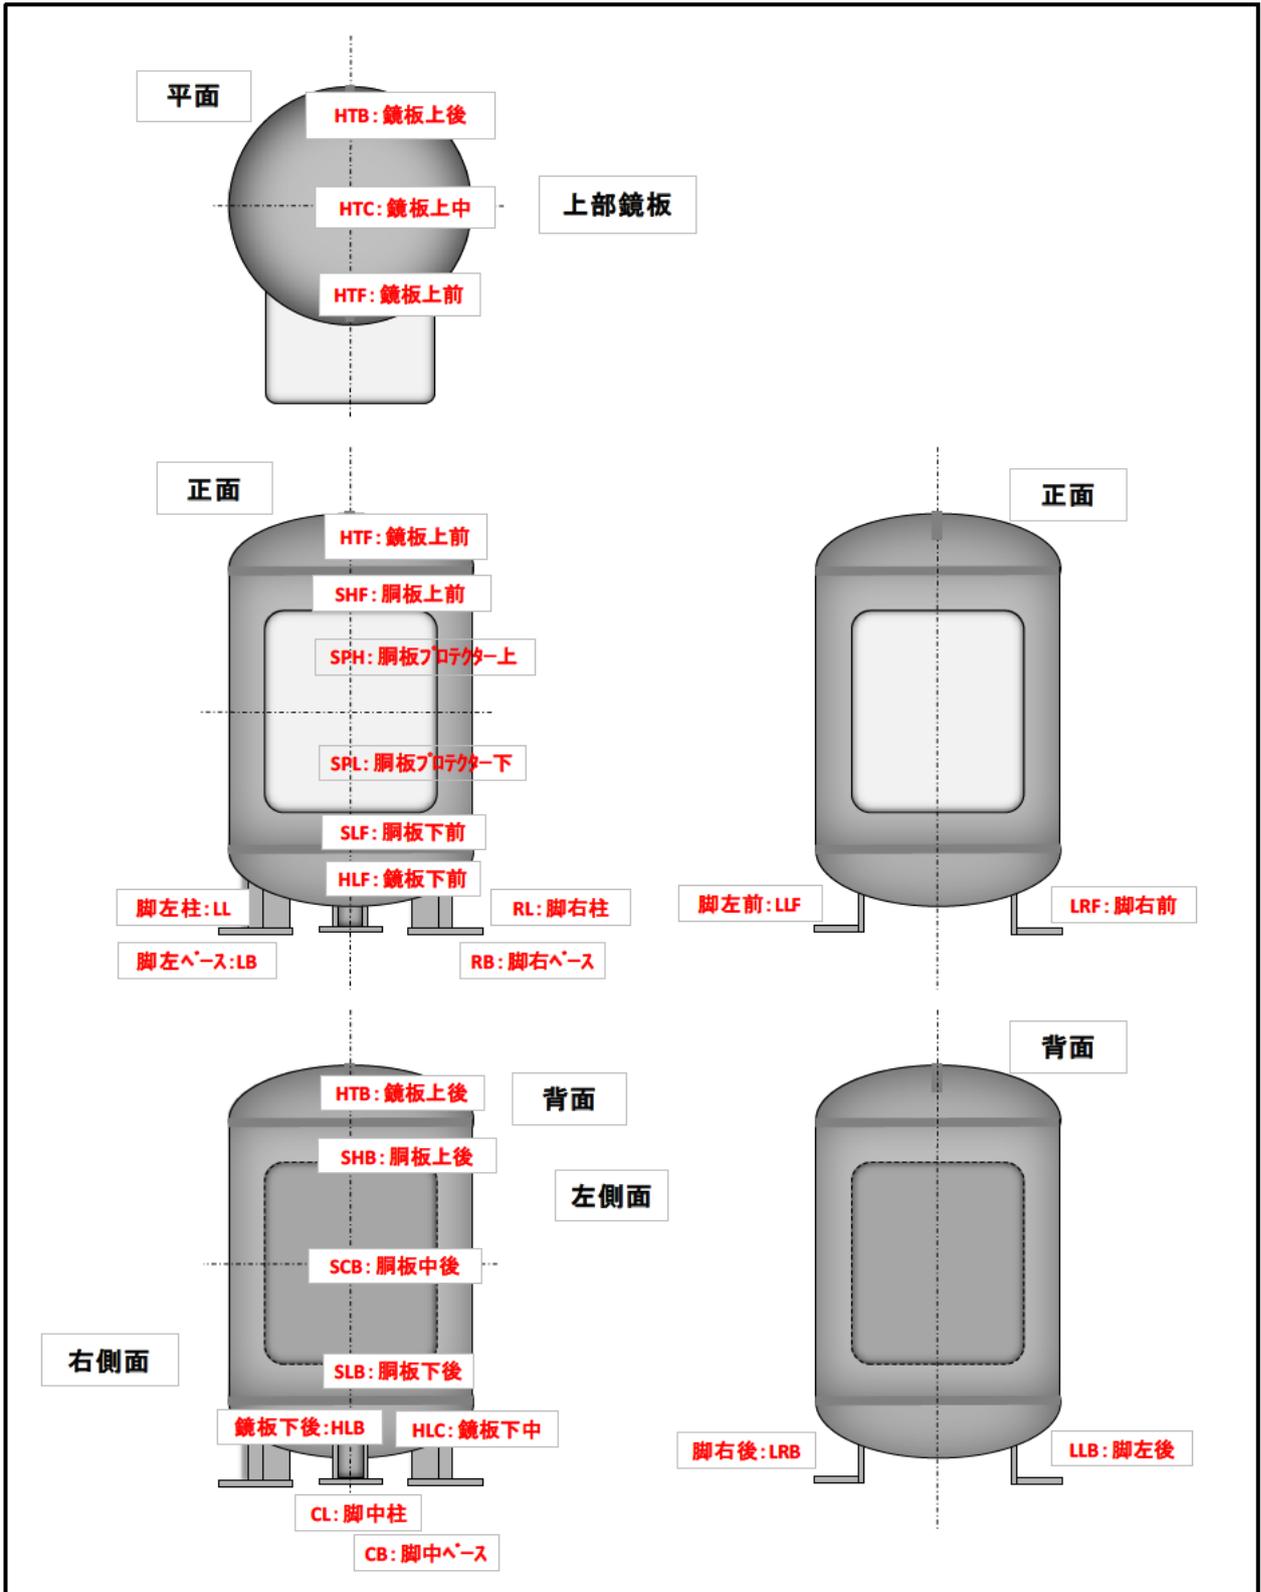
図 6.1-2 縦型バルク貯槽膜厚測定記録図

バルク貯槽本体で、発錆部以外の膜厚は自然乾燥の膜厚の規定値以上であった。また、一部のバルク貯槽の膜厚が自然乾燥の膜厚の基準値以下になっているのは、経年劣化により塗装が白亜化し、薄くなったものと推定する。

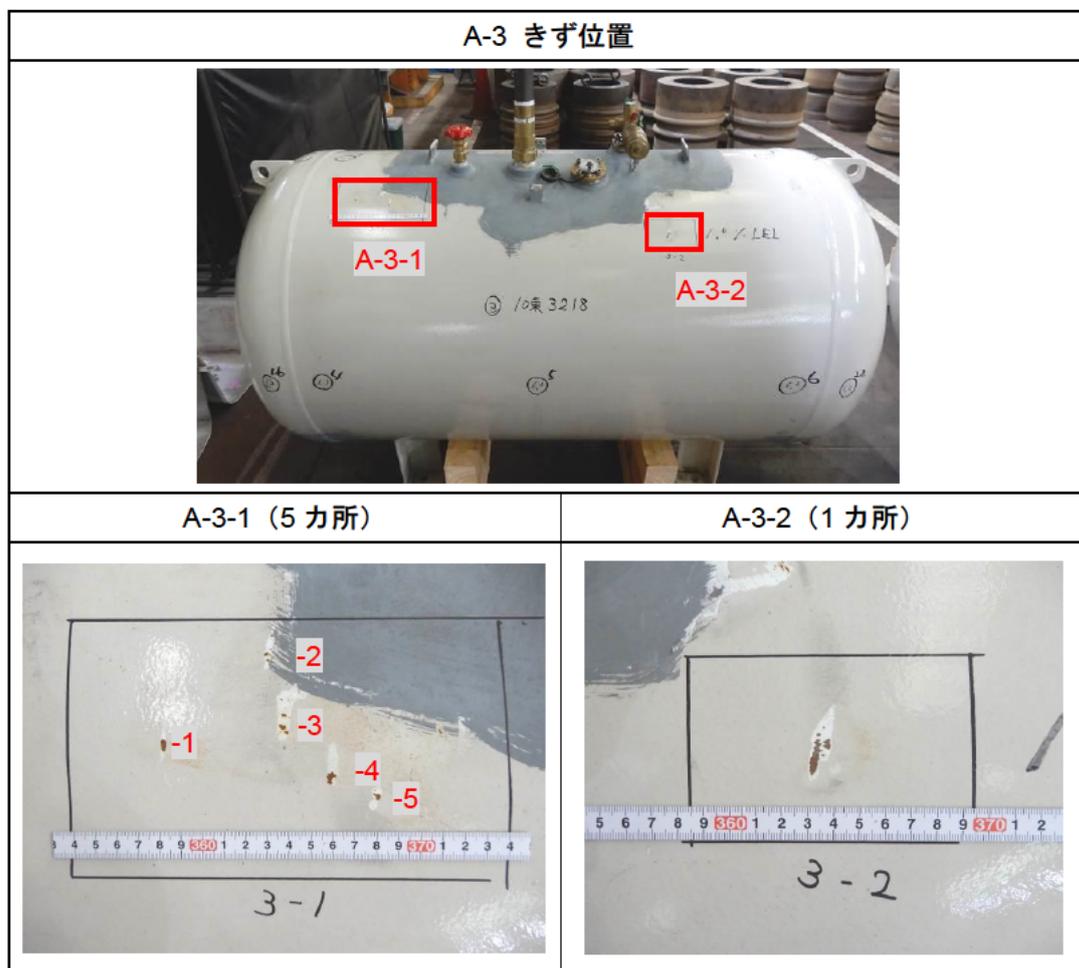
図 6.2.3-2 被試験体 A-3 の外部表面錆

ただし、被試験体 A-3 及び C-2 については僅かに塗装剥離や発錆を認められた。その状況は図 6.2.3-2 及び 6.2.3-3 に示す通りである。

前記①に示す外面目視により検出した腐食減肉箇所を対象として、蛍光磁粉探傷試験を実施したところ、いずれの被試験体も腐食箇所において磁粉模様は検出されなかった。次いで、当該箇所を対象にグラインダー加工を施した後、蛍光磁粉探傷試験を適用したところ磁粉模様は確認されなかった。

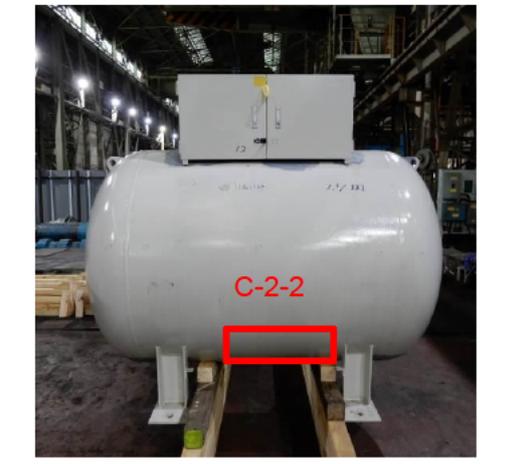
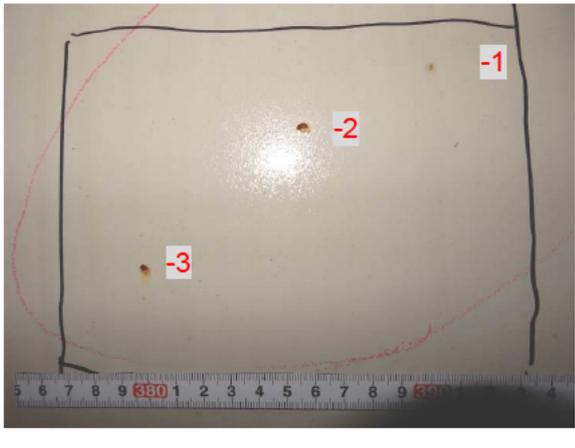
図 6.2.3-3 被試験体 C-2 の外部表面錆

C-2 きず位置	
C-2 裏面	C-2-1 (2カ所)

-C-2 表面	C-2-2 (3カ所)

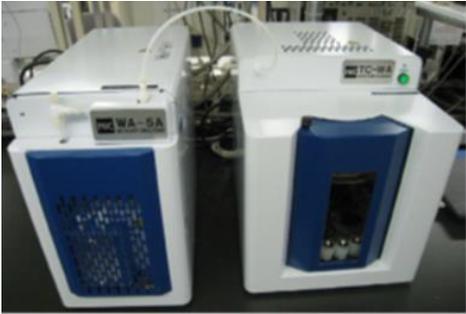
<p>気化させた液化ガスを捕集管に通気させて水銀を捕集し、その捕集管を装置にセットして水銀を測定する。</p>
銅板腐食試験(恒温槽・標準)	銅板腐食試験

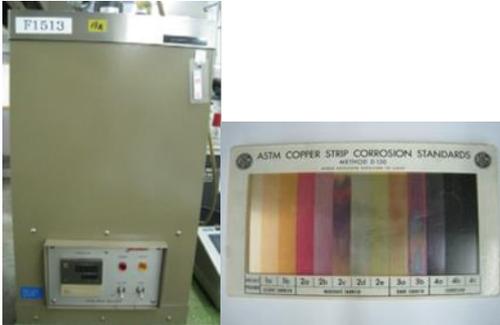
<p>銅板を研磨して耐圧容器にセットし、その容器へ液化ガスを注入し、恒温槽(40℃,1 時間)で湯浴させた後の銅板の腐食具合を標準と比較して判定する。</p>

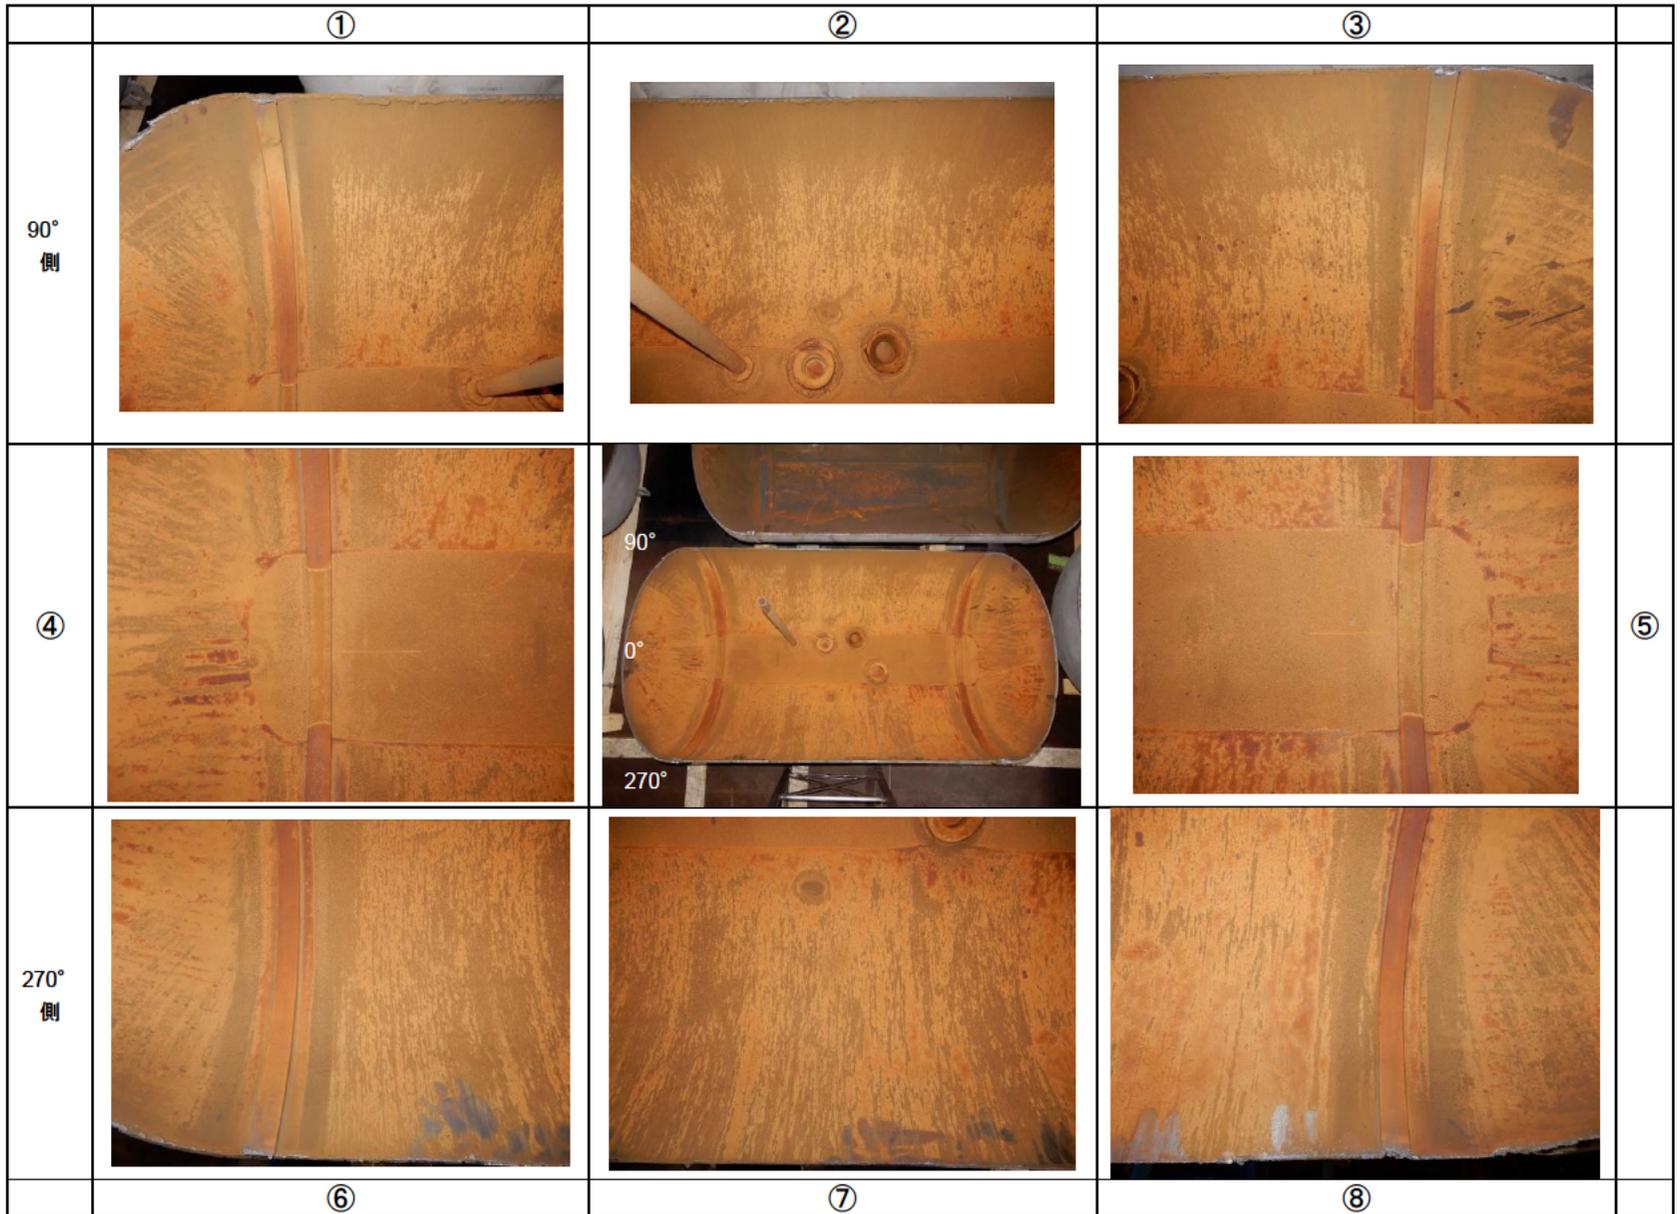
図 6.2.4-5 ファイバースコープによる内面観察(3)

被試験体の内部にはいずれも、広範囲に赤い錆粉末が付着していた。その内部の表面に見られた腐食物質（錆）等の詳細については、6.2.4.2にて詳細を記載するが、いずれも粉末状の浮き錆程度であり、厚く成長した錆や、明らかに減肉を伴う腐食は認められなかった。

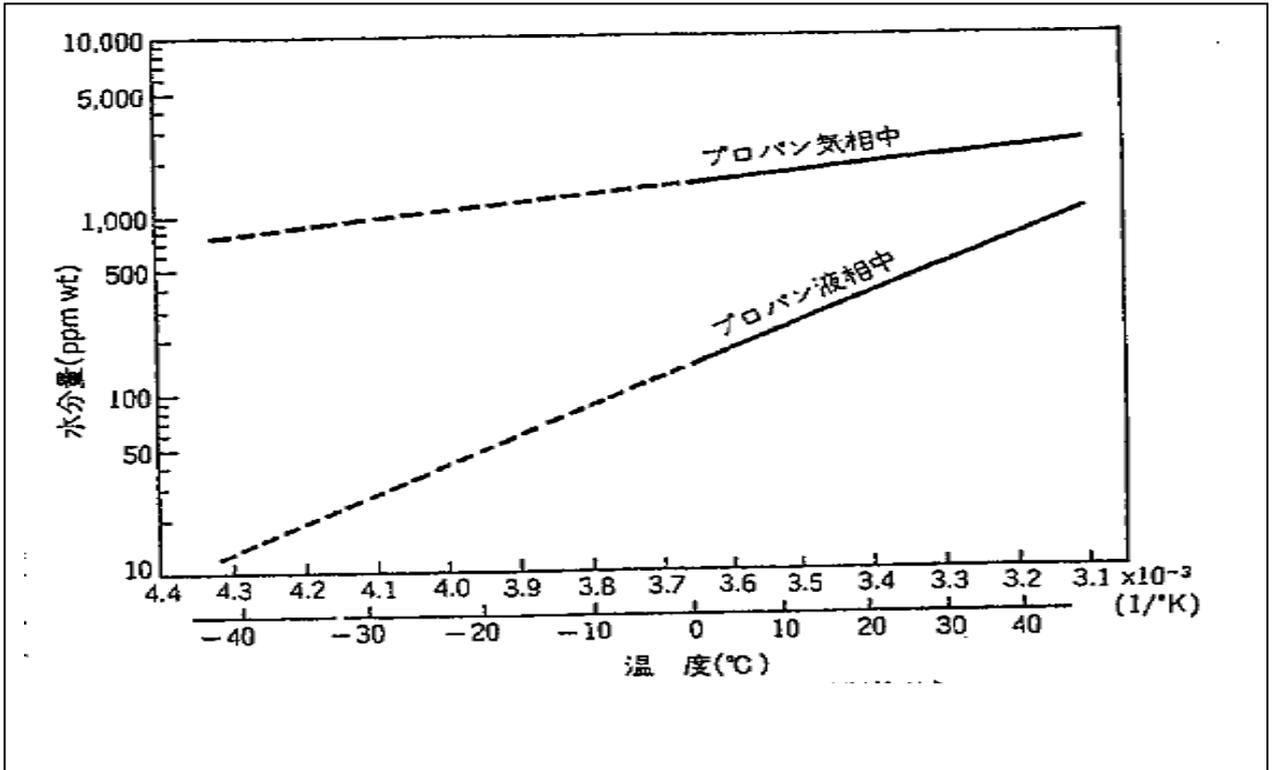
図 6.2.4-32 プロパン液・気相中水分濃度 (平衡状態)

試験を行ったすべての残留ガス中において、水分は原料ガスと比較して約 3 倍の最大 30wtppm、酸素についてはほぼ 3 倍程度の 2wtppm が検出された。水接触によるイオン化と溶存酸素の還元が鉄の腐食を進行させることから、水が凝縮し結露若しくは溶存酸素を含む水として存在するかが要件となるが、バルク貯槽内の残留ガスの水分濃度での供用中においてバルク貯槽内面の腐食を促進するものではないと言える。貯槽内残留成分分析結果によれば水は 30ppm 以下である。図 6.2.4-32 によれば平衡状態 0°Cの液相中水分量は約 130ppm、気相中水分量は約 1300ppm であり、分析結果はそれより小さい。そのため、結露することはなく、水による腐食は進展しないと予測される。告示検査などで大気暴露された場合には、一時的に貯槽内に水が入り、腐食が発生する可能性はあるが、バルク貯槽の再使用（原料ガスの充填）により水、酸素は供給されないため、腐食は短期間で停止する。

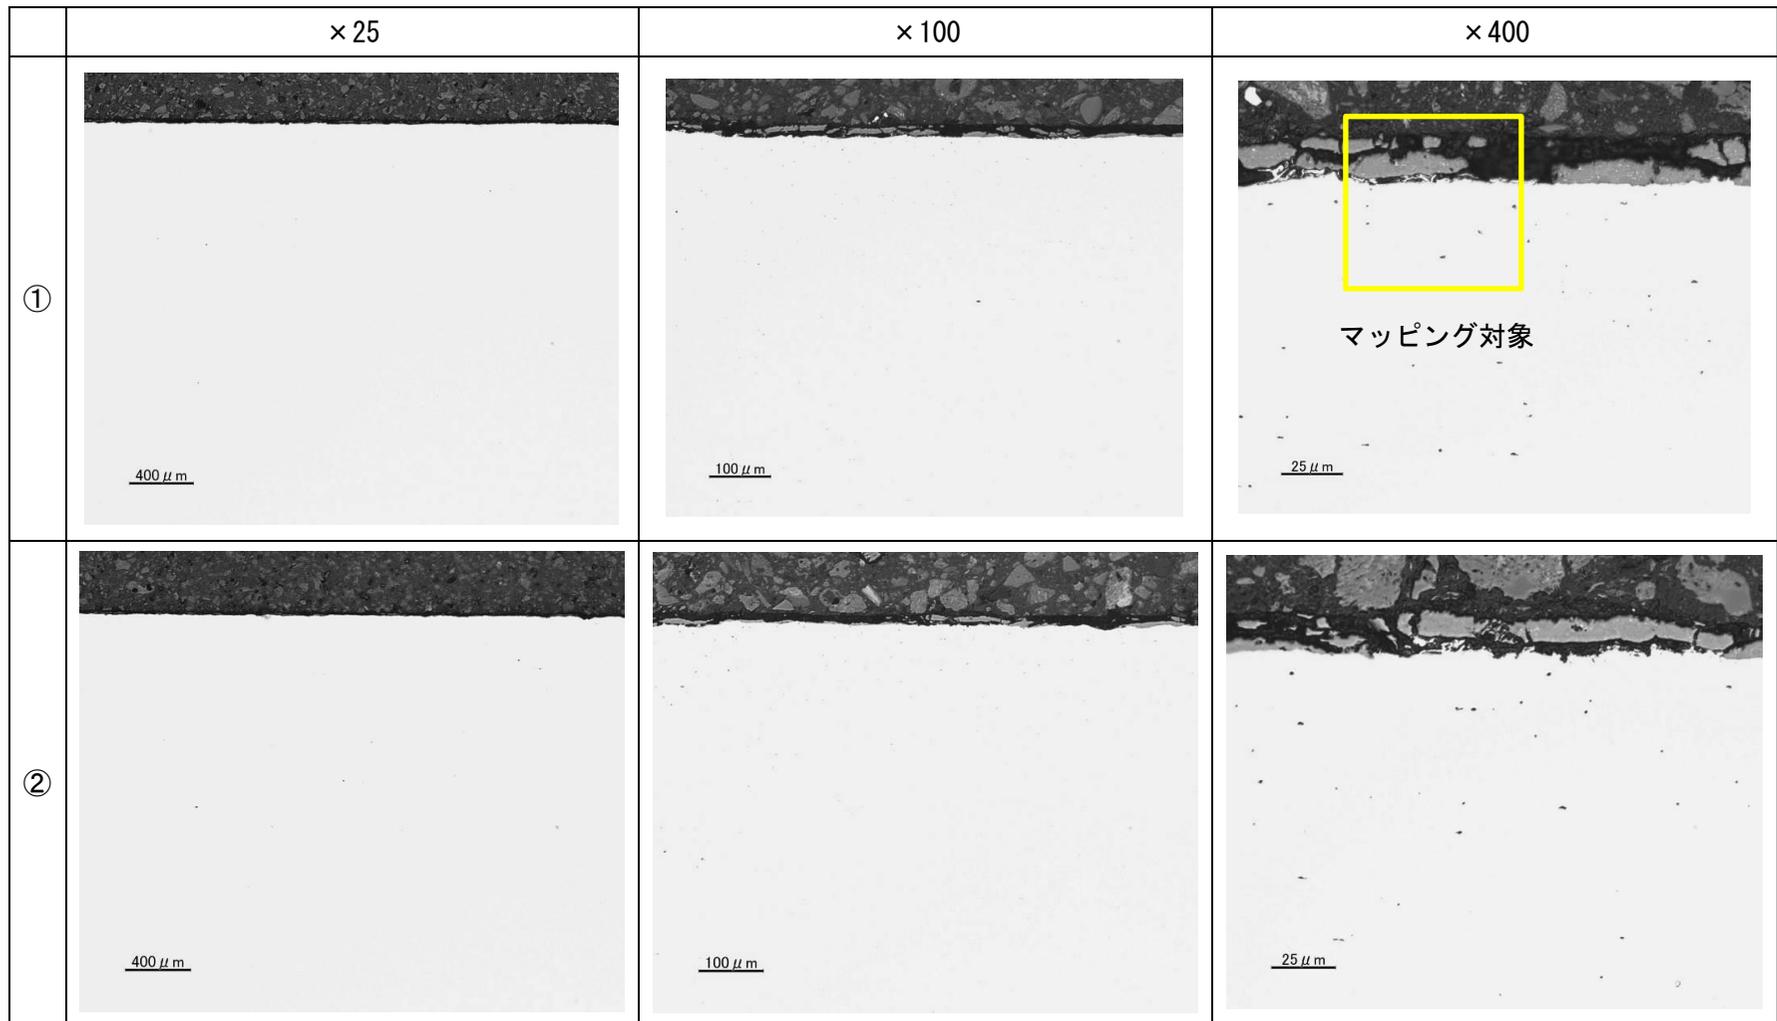
図 6.2.4-33 断面観察結果 : A-3

EPMA 元素マッピングの結果を図 6.2.4-38～42 に示す。いずれも錆層と母材の界面に硫黄元素が顕著に濃化した部位は認められなかった。A-3、B-4-2、B-4-3 では錆中の一部に硫黄元素が存在していたが、A-3 ではマグネタイト層の外側であり、B-4-2、B-4-3 は大部分の錆/母材界面には硫黄元素の分布が認められない。前述 EDS 成分元素の半定量分析の結果では全分析試料においても硫黄は 1% 未満であり成分量が少ないこと、硫酸化物などの付着部で腐食が生じたとしても、全体の腐食量への硫黄の寄与は極小さいと推測される。
