災害等情報（詳報）

鉱種： 石灰石	鉱山の所在地： 埼玉県					
災害等の種類：（坑内）墜落	発生日時： 平成26年1月10日（金） 10時15分頃	罹災者数	死	重	軽	計
					①	①
罹災者 年齢、職種、直轄・請負の別、勤続年数、担当職経験年数： 59歳、本社部長、非鉱山労働者						
罹災程度：右胸肋骨2本骨折、外傷性気胸						
<p>【概要】</p> <p>本社業務の一環である月例の保安パトロールを実施するため、罹災者は保安統括者とともに9時頃から坑内に入坑した。</p> <p>罹災者はエプロンフィーダの修繕作業を確認するため点検用歩廊に上がり、エプロンフィーダの状態を見ながら歩いていたところ、同歩廊の開口部に気が付かず右足を踏み入れて落ち込み、歩廊のフレームに右胸を打ちつけ罹災した。</p> <p>なお、同歩廊はエキスパンドメタルの取付作業中であった。</p>						
<p>【原因】</p> <p>○作業中の開口部について、閉塞、通行禁止、警標設置等の措置が講じられていなかった。</p> <p>○罹災者がエプロンフィーダに気を取られ、足元を見ていなかった。</p> <p>○修繕作業者は、保安パトロールが当該箇所に入ることを知らなかった。</p>						
<p>【対策】</p> <p>○事業所保安設備（通路、点検歩廊、階段、保安柵等）の総点検実施。</p> <p>○保安設備の修理・工事に関する作業基準の作成。</p> <p>○作業基準に基づく保安教育の実施。</p>						
<p>【参考情報等】</p> <p>○通路の工事を行う際は周辺に立入禁止措置や警標を掲げる等の措置を講じ、鉱山労働者等に周知しましょう。</p> <p>○鉱山保安法令や労働安全衛生法令における参考規定は以下のとおりです。</p> <p>＜鉱山保安法令＞</p> <ul style="list-style-type: none"> ・鉱山等に設置される施設に関する共通の技術基準（鉱業上使用する工作物等の技術基準を定める省令第3条第1号及び第2号） <p>＜労働安全衛生法令＞</p> <ul style="list-style-type: none"> ・通路に関する安全基準（労働安全衛生規則第540条第1項）

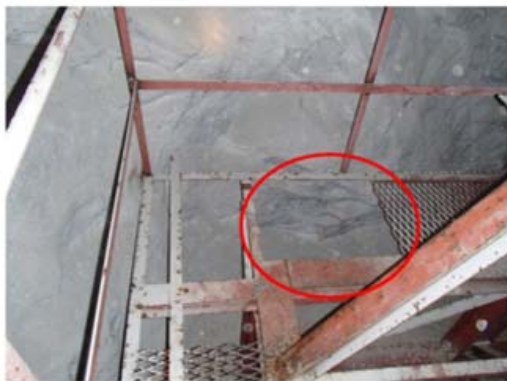
災害発生箇所 (赤枠の開口部)

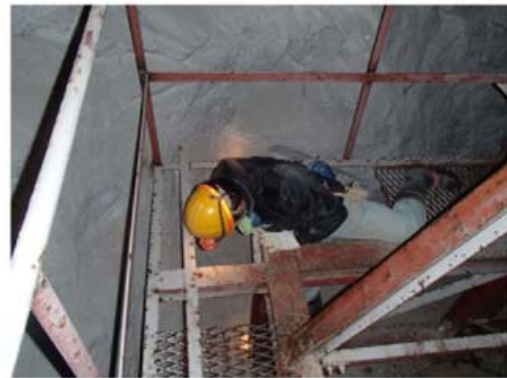
災害発生箇所 (再視)
