災害等の情報（詳報）

鉱種：石灰石	鉱山の所在地：大分県					
災害の種類：（坑外）墜落	発生日時： 平成 26 年 3 月 4 日（水） 13 時 30 分頃	罹災者数	死	重	軽	計
				1		1
罹災者（年齢、職種、直轄・請負の別、勤続年数、うち担当職経験年数）： 50歳、電気担当、請負、勤続年数31年6ヶ月、 うち担当職経験年数31年6ヶ月						
罹災者：多発肋骨骨折、外傷性血気胸、左肘関節開放骨折、部分不安定型骨盤骨折 重傷（3ヶ月程度を要する見込み）						
<p>【概要】</p> <p>災害発生当日の午前中に罹災者は、専用道路電柱の外灯（蛍光灯、点灯管）等の交換作業を共同作業者とともに指示（配番）され、13時30分頃に専用道路電柱外灯の交換作業に向かった。</p> <p>作業現場に到着後、罹災者が電柱に登ることとなり、罹災者は電柱にはしごを立て掛け、電柱専用の柱上安全帯を着用し電柱の足場を使って、外灯の直下まで登った。そこで、罹災者は、柱上安全帯の綱を電柱に回して着用してから、蛍光灯のカバーを両手で取り外し、持っていた荷下ろし用のロープで括り付け、下に降ろそうとした。その間、共同作業者が他の作業を行っていたところ、「あーっ」と叫ぶような声を聞き、電柱の方を見ると、罹災者が電柱から6.6メートル下の地面（道路）に墜落していた。共同作業者が罹災者のところに掛け寄ると、身体の左側を下に向け横になっており、出血はなく、声を掛けると意識があることを確認できた。また、その時、罹災者が着用していた安全帯のフックはD環（フックを掛けるためのD型の専用金具）に掛かっていなかった。</p> <p>共同作業者は、直ちに119番通報するとともに、上司である電気作業責任者のAに災害発生を伝えた。数分後に到着した救急隊員の判断により、罹災者は病院へ搬送された。罹災者は、病院搬送後、緊急手術を受け、その後も数回の手術を受け、入院。</p>						
<p>【原因】</p> <p>共同作業者によれば、電柱上での作業時に罹災者の安全帯の綱先端のフックがしっかりとD環（フックを掛けるためのD型の金具）にはまっていたかまでは見ていないが、罹災者が安全帯を着用し綱先端のフックをはめようとしているところ、電柱上で作業をしているところ及び墜落時に罹災者の安全帯の綱先端のフックがD環に掛かっていなかったことを見ている。</p> <p>また、罹災者が使用していた安全帯は規格品であり、メーカーによる確認においても不備は認められず、性能上の問題は認められないことから、安全帯の綱先端のフックがD環</p>

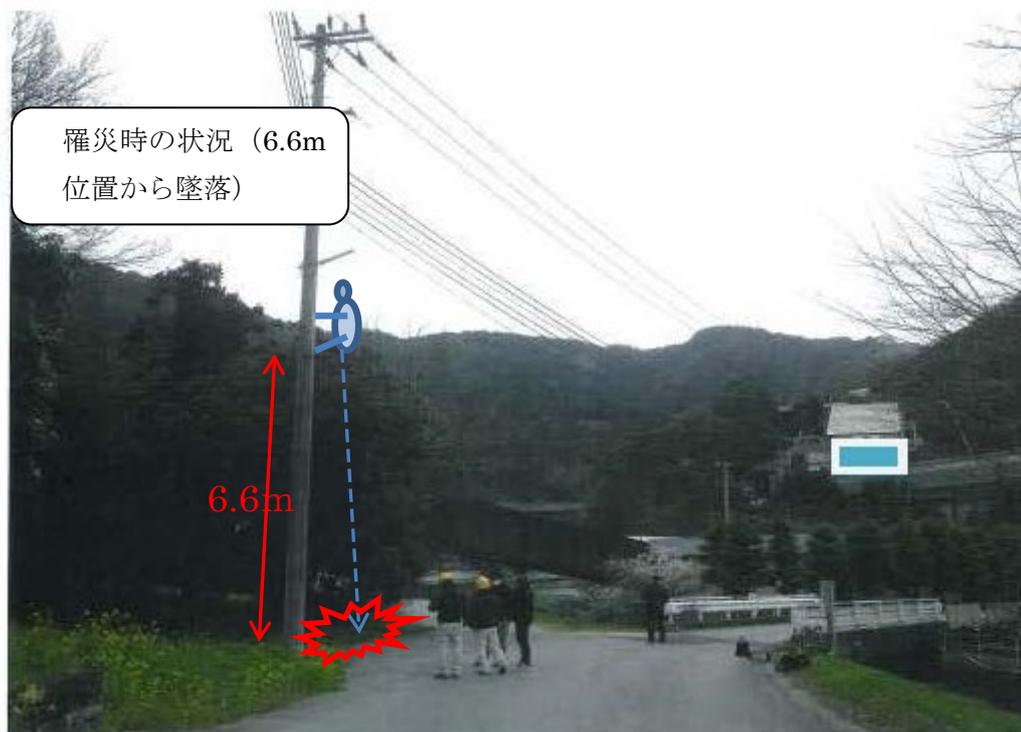
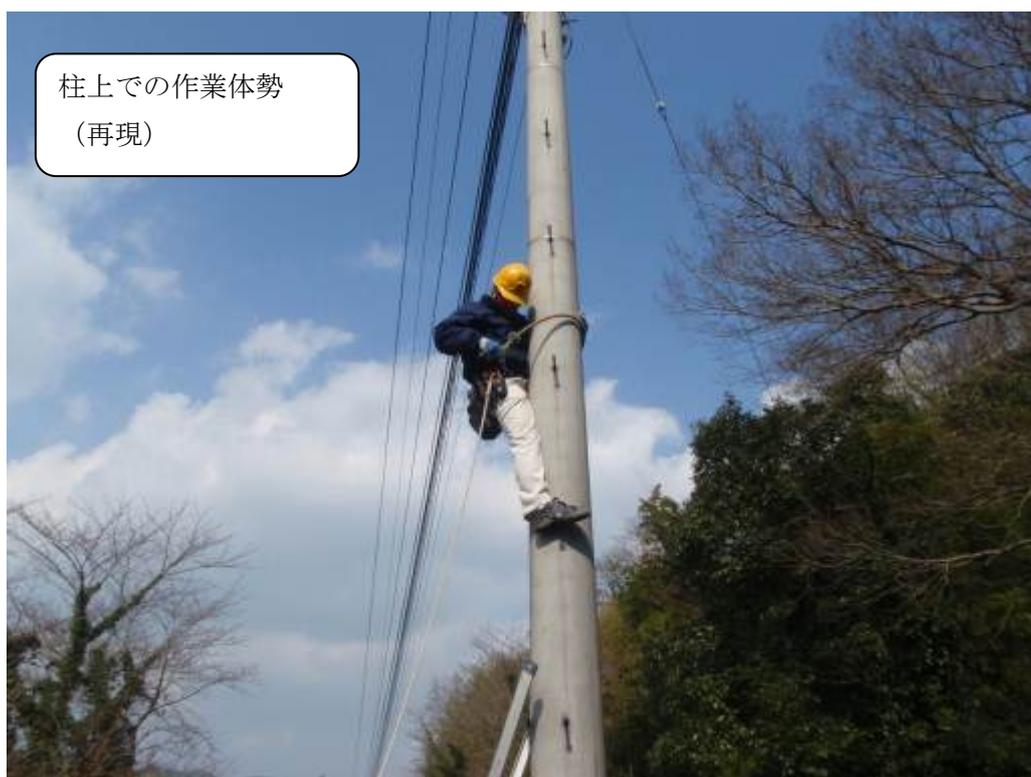
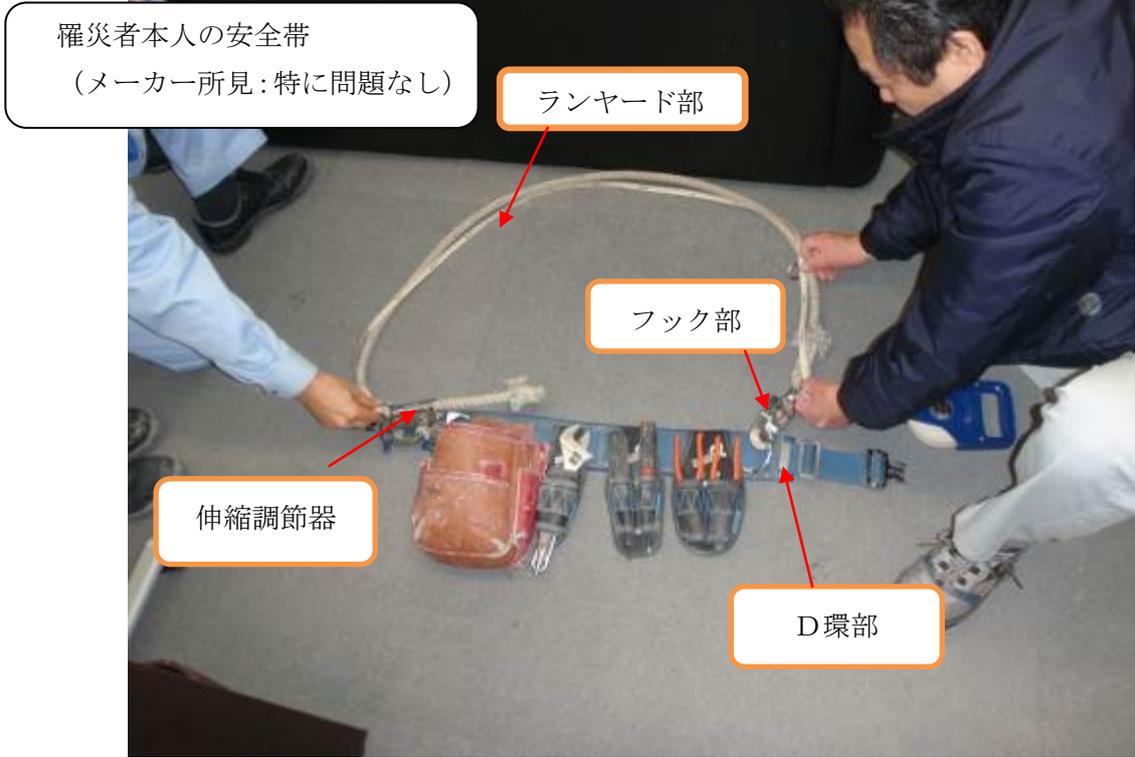
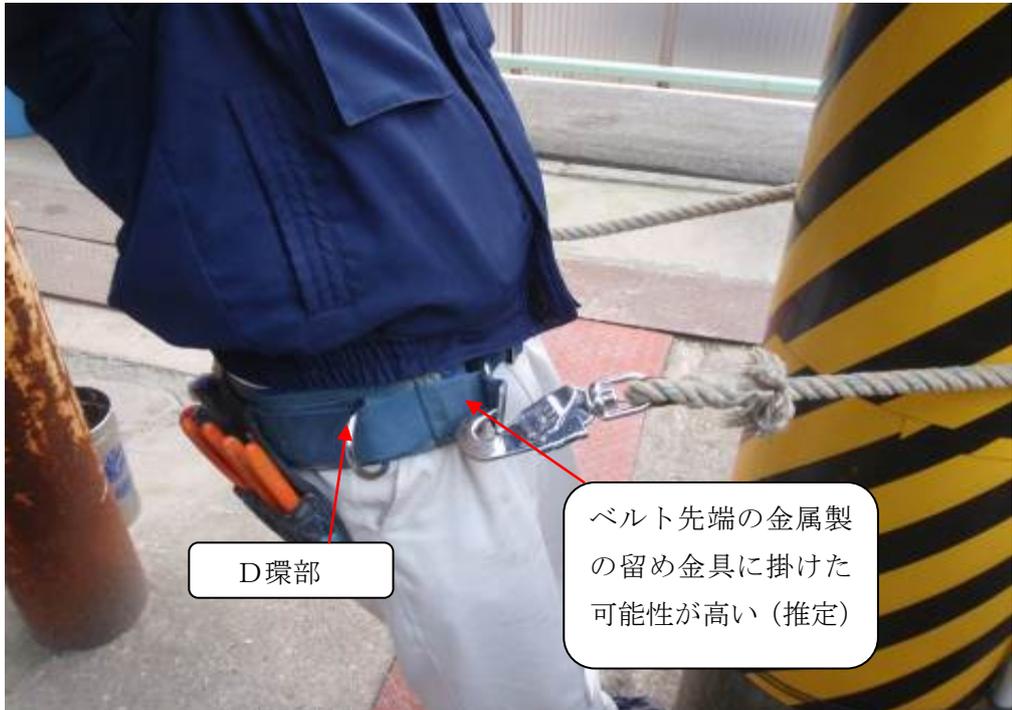
災害状況図

にしっかりとハマっていれば、本人が意識的にストッパー（ダブルストッパー）を解除しない限り外れることはない。

これらのことから、罹災者は、フックがD環にしっかりとハマっていない不安全な状態（フックがD環ではなく、D環の近くの安全帯のベルト部の先端の金属製の留め具に引っかかった状態になっていた可能性が高い。）に気づかないまま作業しているうちに、一時的に引っかかっていたフックが外れ、墜落したのではないかと考えられる。

- ① 照明の設置、取替等の柱上作業については、今後基本的に外部業者に委託することとし、外部業者への委託が困難な場合は、高所作業車を使用して作業を行う。
- ② 高所作業車を使用するに当たり、新たに作業手順書を作成する。
- ③ 高所作業車を使用できない場合は、新たに作成する「柱上作業手順書」により作業を行う。なお、同作業手順書に補助フックをする等の対策を盛り込み、より一層の安全を確保する。
- ④ 上記の内容について、保安教育を実施し、鉦山労働者への周知徹底を図るとともに、作業時には作業責任者が必要な保安指示を行う。また、定期的に作業手順書の再教育を実施する。
- ⑤ 高所作業車を使用する者には、労働安全衛生法に基づいた運転技能講習を受講させる。
- ⑥ 安全帯の点検を確実にを行い、チェックリストを作成し点検結果を記録することで、安全帯の不具合による災害を防止する。
