## 災害等情報（詳報）

| 鉦 種：けい石 | 鉦山の所在地：岩手県 | | | | | |
| 災害等の種類：坑外・取扱中の機材鉦物等のため | 発生日時：<br>平成 29 年 4 月 7 日(金)<br>8 時 50 分頃 | 罹<br>災<br>者<br>数 | 死 | 重 | 軽 | 計 |

## 罹災状況(再現)

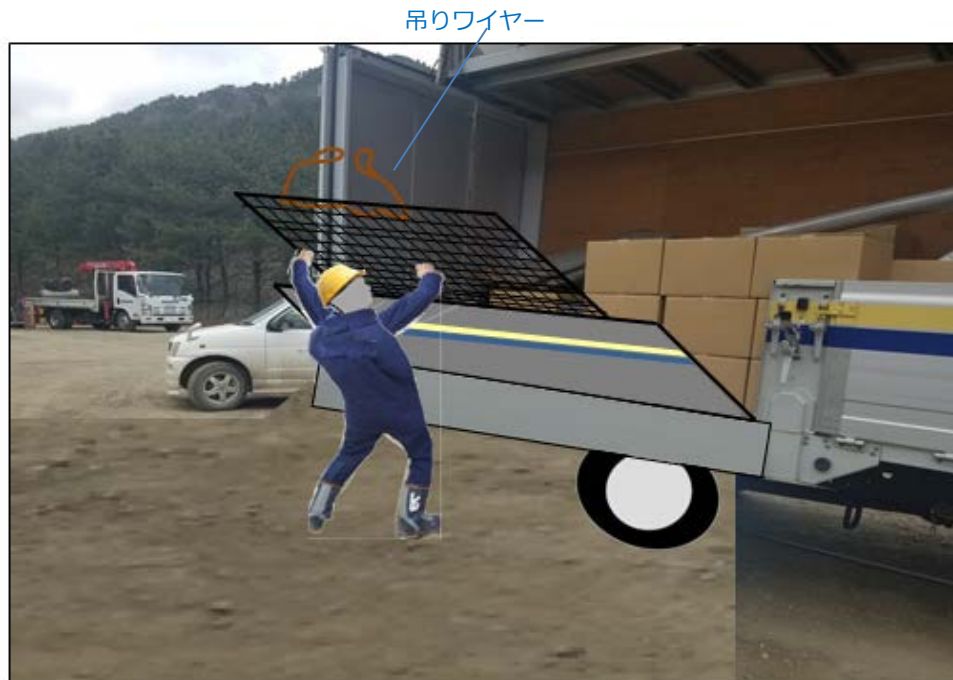
| <p><b>【概要】</b></p> <p>8 時 3 0 分頃、運送会社がトラック（最大積載量 3, 1 0 0 k g、荷台を囲うボディの左右両側が上に開くウイングボディタイプ）で自走式ふるい機の交換用金網を鉦山に運搬してきた。金網は、たて1,760mm、横1,510mm、重さ 9 0 kgであり、同じものを 2 枚一緒にトラック荷台の右後方のアオリに立ててラッシングベルト（荷物固定用の荷締機の付いたベルト）で固定されていた。</p> <p>運送会社運転手と作業員 A と罹災者の 3 名は、この金網を運送会社のトラックから荷下ろしするために、運転手は荷台に上り、作業員 A は金網を吊って下ろすためトラッククレーン車のクレーンの準備作業をしていた。</p> <p>罹災者は金網を吊り上げるための吊りワイヤーを荷台上の運転手に渡し、運送会社トラックの右後ろのアオリを固定する 2 箇所の固定金具を外したが、このときアオリは倒れなかった。</p> <p>罹災者が運転手に吊りワイヤーの掛ける位置を指示していたところ、突然、アオリとともに金網が倒れ、金網が罹災者に当たり罹災した。</p> <p>罹災者はヘルメットを被っていたがあごひもを掛けていなかった。</p> | | | | | | |

1. 罹災者が倒れてくる金網を両手で受け止めようとした瞬間

| <p><b>【対策】</b></p> <ul style="list-style-type: none"> <li>・作業手順書を遵守するよう、鉦山労働者全員で作業手順書の再確認を実施するとともに、今後は定期的に読み合わせ等を実施する。</li> <li>・保護具着用規定を改正し、勤務時間中はヘルメットを着用するよう明文化し、鉦山労働者に周知した。</li> <li>・DVDを使用した保安教育の実施やヒヤリハット報告の義務化等により保安意識の向上を図る。</li> <li>・危険予知活動を実施するため、鉦山保安指導を活用して鉦山労働者全員で危険予知訓練を実施する。</li> </ul> | | | | | | |

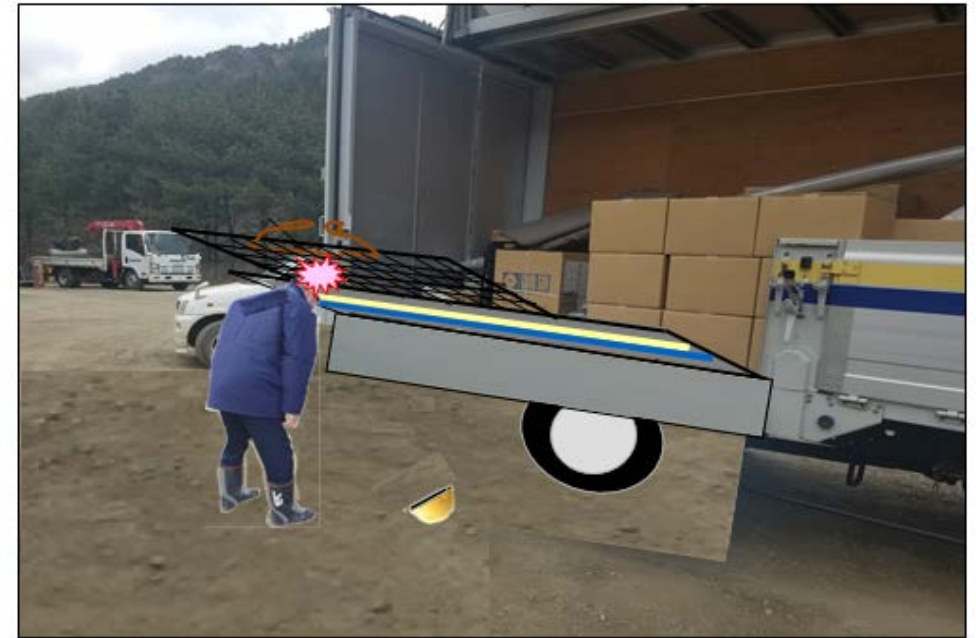
2. 罹災者が両手で受け止め切れず、逃げようとして頭部に金網があたった。

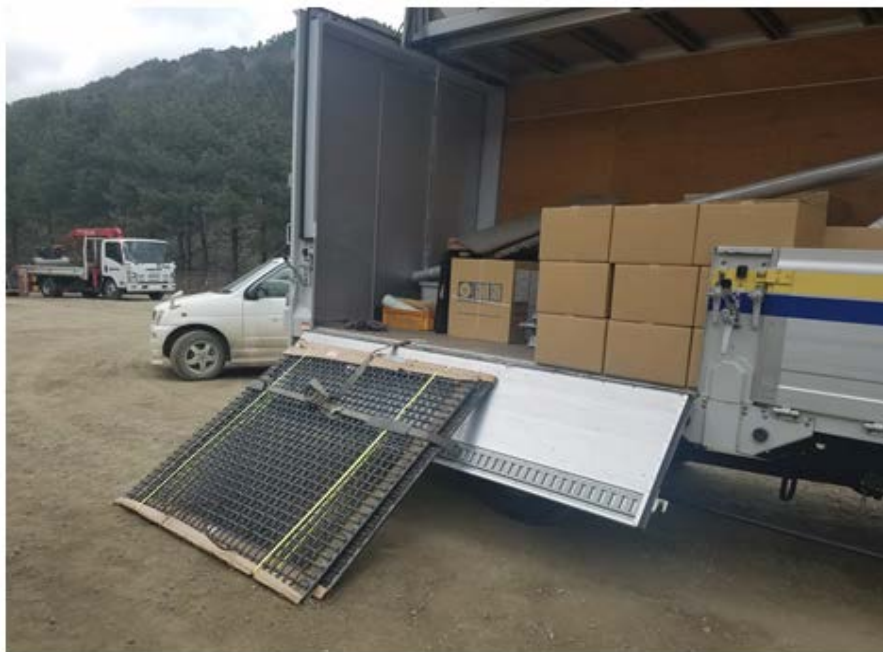
| <p><b>【原因】</b></p> <p>非定常作業手順書では、非定常作業時は、①保安統括者が作業リーダーを選定すること、②作業員全員で現場ミーティングを実施すること、③危険要因の確認、危険箇所の特定、危険低減措置を作業員全員で共有することと規定しているが、災害発生時の作業においては、作業員全員が経験のある作業であるとして、何れも実施されなかった。よって、作業員がそれぞれ自己判断で作業を進めたことから、金網の吊りワイヤーにクレーンのフックを掛ける前に罹災者が危険要因の確認をせずアオリを固定する金具を外したため、アオリとともに金網が倒れたものである。</p> <p>また、罹災者がヘルメットのあごひもを付けていなかったことは、保安教育不足、保安意識の低下が認められる。</p> | | | | | | |

3. 側アオリと一緒に倒れた金網

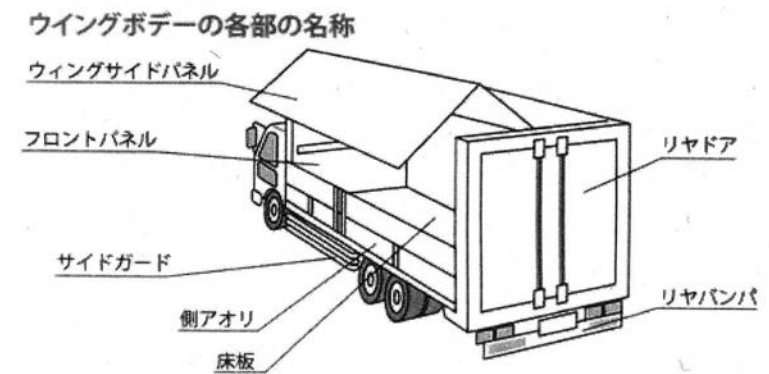
4. ウイングボデーの各部の名称
