災害等情報（詳報）

鉱 種：石灰石	鉱山の所在地：埼玉県					
災害等の種類： 坑外・運搬装置のため （車両系鉱山機械のため）	発生日時： 平成29年12月6日（水） 9時50分頃	罹災者数	死	重	軽	計
		－	－	1	1	
罹災者 年齢、職種、直轄・請負の別、勤続年数、担当職経験年数： 23歳、製品梱包作業員、直轄、 勤続年数：10ヶ月、担当職経験年数：10ヶ月						
罹災程度：左足背内側部汚染圧挫創、左第1趾末節骨及び基節骨々折、左第2・3趾中 足骨々折、左第1・2中足骨基部靭帯離開（休業日数：11日）						
<p><b>【概要】</b></p> <p>罹災者は、8時45分頃から屋外ヤードにおいて、フォークリフトを使用し、フレコンバッグ（1袋：直径約1～1.2m、高さ約1m、重量約1t）の移動作業に従事していた。</p> <p>9時50分頃、3段積み（高さ：約3m）一番上に積んであるフレコンバッグを移動するため、吊り紐をフォークリフトの左側フォーク（通称：爪）に掛け後退しながら、フレコンバッグを下ろした際、フォークリフトのバランスが崩れ、車体が左側に傾き転倒した。</p> <p>フォークリフトが転倒する際にゆっくり左側へ傾いたため、罹災者は、シートベルトを外し車外へ飛び降り、地面にしゃがみ込んだが、しゃがみ込んだ所にフォークリフトが倒れ、ヘッドガードに左足を挟まれ罹災した。</p>						
<p><b>【原因】</b></p> <p>○フレコンバッグをフォークリフトの片爪で吊ったためバランスを崩した。</p> <p>○フォークリフトを後退させながらフレコンバッグに降下操作を行ったため、重心の変動が生じた。</p> <p>○フレコンバッグの取り扱いに関する危険性について、手順書等で定められていなかった。</p> <p>○保安教育の習得程度を教育終了時本人確認を行ったが、実務での履行状況は確認していなかった。</p>						
<p><b>【対策】</b></p> <p>○フォークリフト運転席に片爪による吊り下げ禁止及び移動中のマスト操作禁止を表示。</p> <p>○作業手順書の見直し。</p> <p>○見直した作業手順書の周知及び教育の実施。</p> <p>○教育内容の検証及び効果について確認する体制及び方法の見直し。</p>

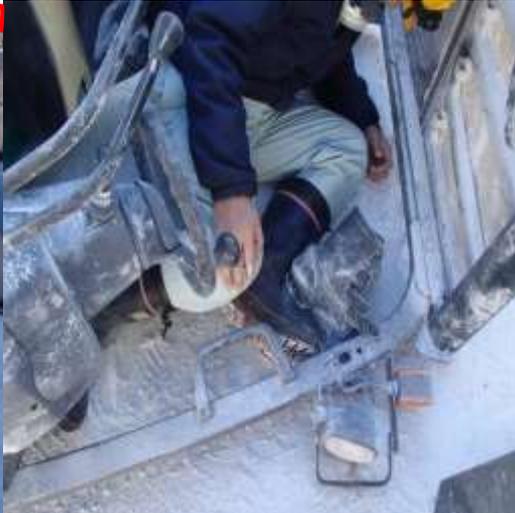
写真2 罹災状況（再現）

×：罹災者

\*罹災者は保安靴を着用していた。
