災害等情報（詳報）

鉱種：石灰石	鉱山の所在地：福岡県					
災害等の種類： 坑外・転倒	発生日時： 平成29年12月28日（木） 11時00分頃	罹災者数	死	重	軽	計
				1		1
罹災者 年齢、職種、直轄・請負の別、勤続年数、うち担当職経験年数： 51歳、工場（砕鉱場）作業員、直轄、勤続年数及び担当職経験年数：11年						
罹災程度：左上肢脊髄不全麻痺、頸椎脊髄神経根損傷 (約3か月の安静加療)						
<p><b>【概要】</b></p> <p>平成29年12月28日の11時00分頃、砕鉱場内の袋詰作業ラインの自動給袋機において、作業員A（罹災者）は、紙袋搬送部の中に紙袋が落ちないように袋の耳部を直す作業をしていた。その作業中、足元にあった隙間（大きさは約10cm×10cm）に左足をとられバランスを崩し、さらに右足を足場から踏み外したことから、自動給袋機側面に背中を強打し罹災した。</p> <p>通常作業時には2枚の可動式の金網製足場を並べているところ、災害当日は、年末の清掃準備のために、罹災者が1枚移動させていたため、足場が狭くなっていた。</p>						
<p><b>【原因】</b></p> <p>○通常、金網製足場を2枚並べて作業を行うところ、作業員が足場の1つを移動させたため、足場が狭い状態で作業を行ったこと。</p>						
<p><b>【対策】</b></p> <p>○可動式の金網製足場を鉄板に変え、これをベルトコンベア上にはめ込み、足場を広く安定させる。併せて周辺作業箇所も拡張する。また、足をとられた隙間部は鉄板を溶接し塞ぐ。</p> <p>○給袋のセット作業について「作業手順」で明確にする。</p> <p>○巡視記録の整備を行い、巡視結果を分かりやすくするため様式を見直すとともに、リスクアセスメントを積極的に実施する。</p>						
<p><b>【参考情報等】</b></p> <p>・関係条文；鉱山保安法 第5条、施行規則第12条</p>						
<p><b>【お問い合わせ先】</b></p> <p>九州産業保安監督部 鉱山保安課 松寄、栗原 電話番号：092-482-5931</p>

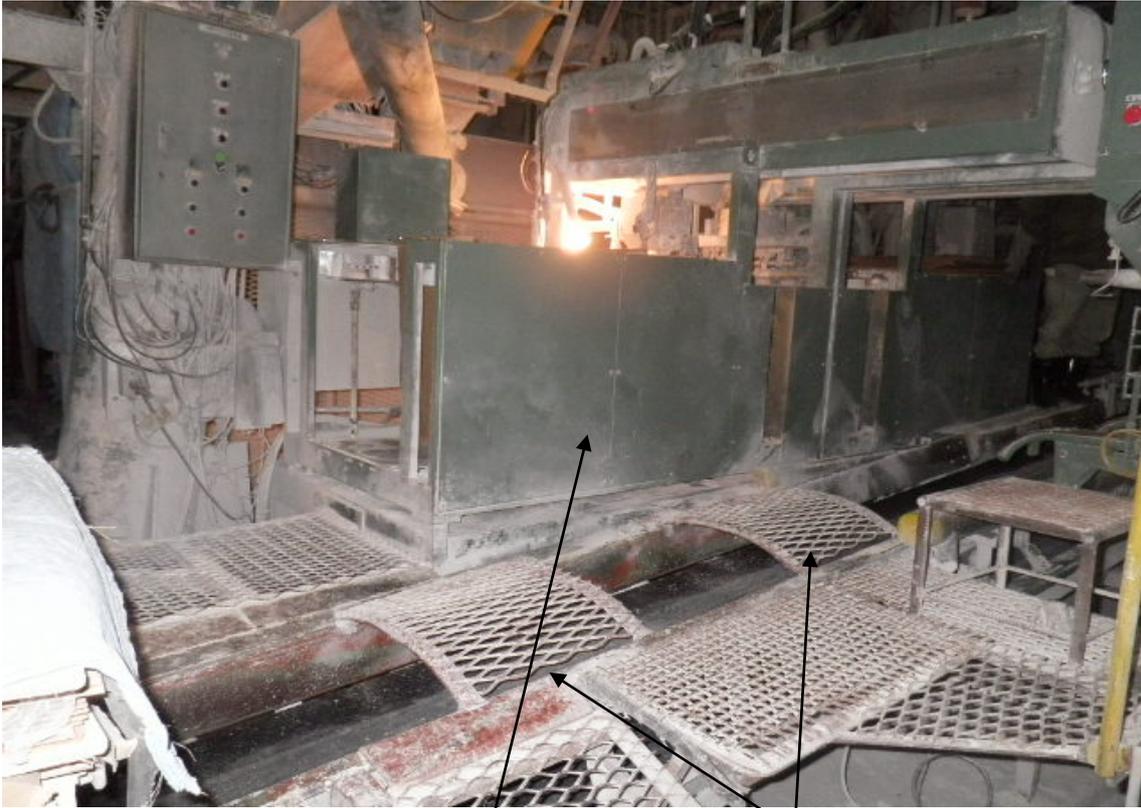
自動給袋機

足場

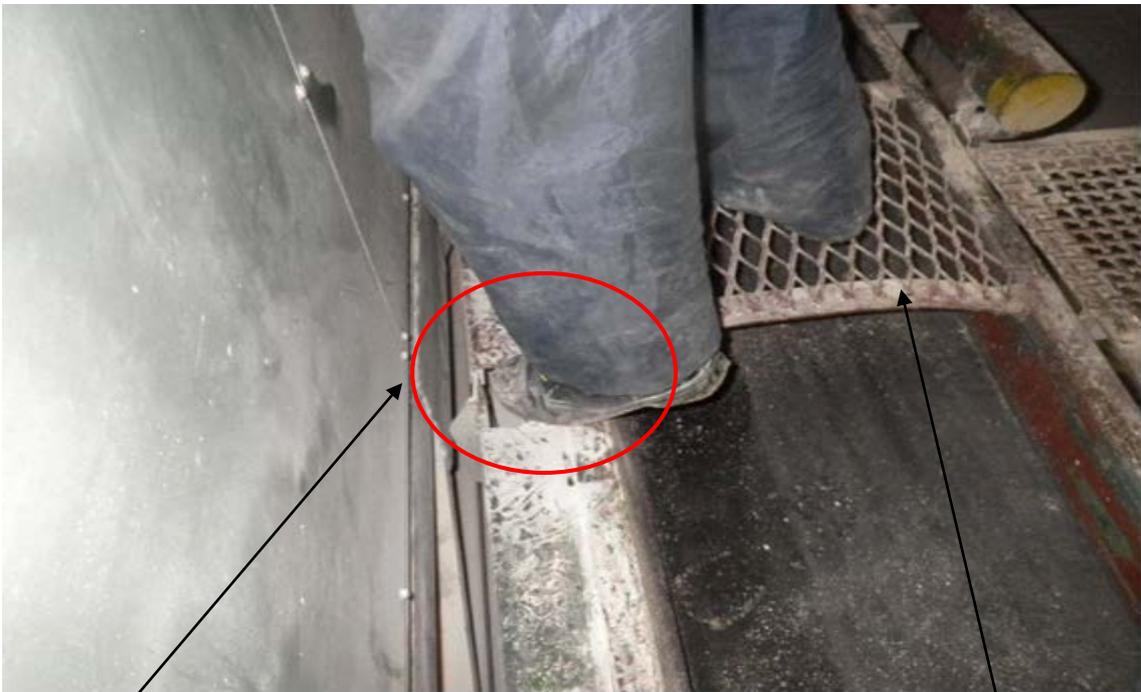
隙間

足場

ベルトコンベア脇のカバーの隙間に取られた左足（再現）

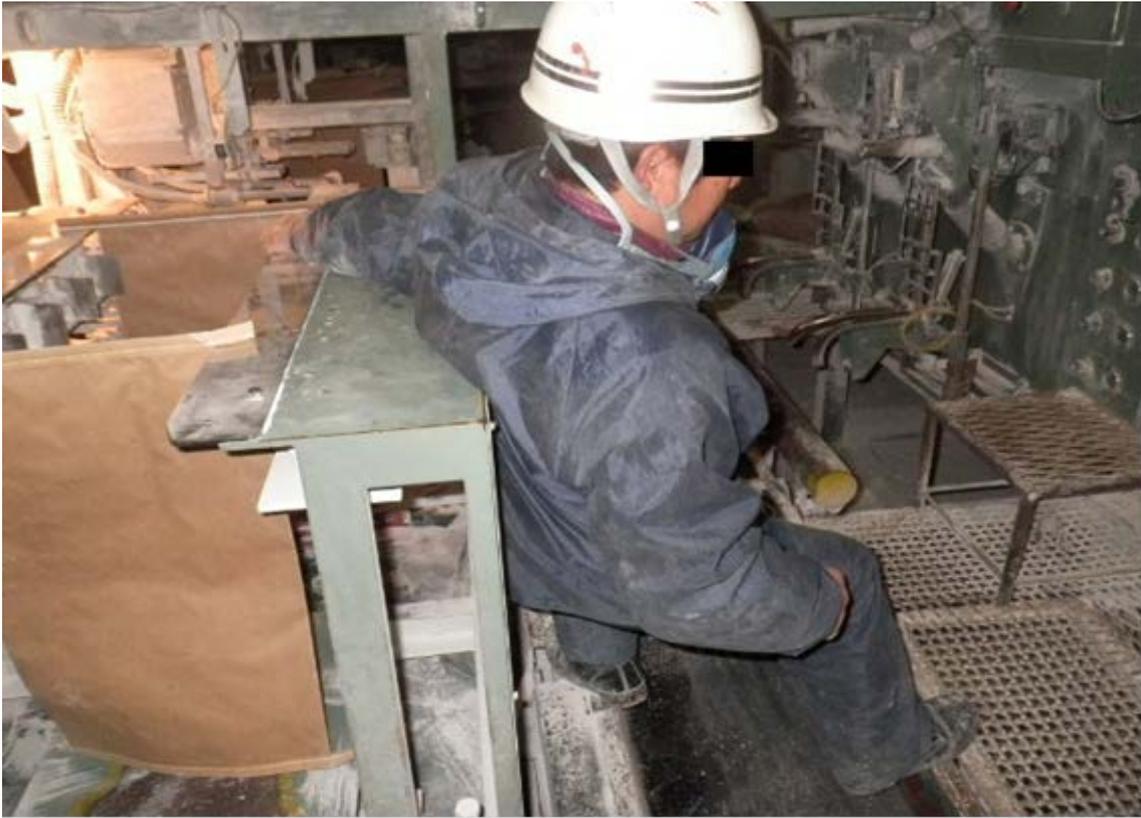
バランスを崩して背中を自動給袋機に強打した罹災者（再現）

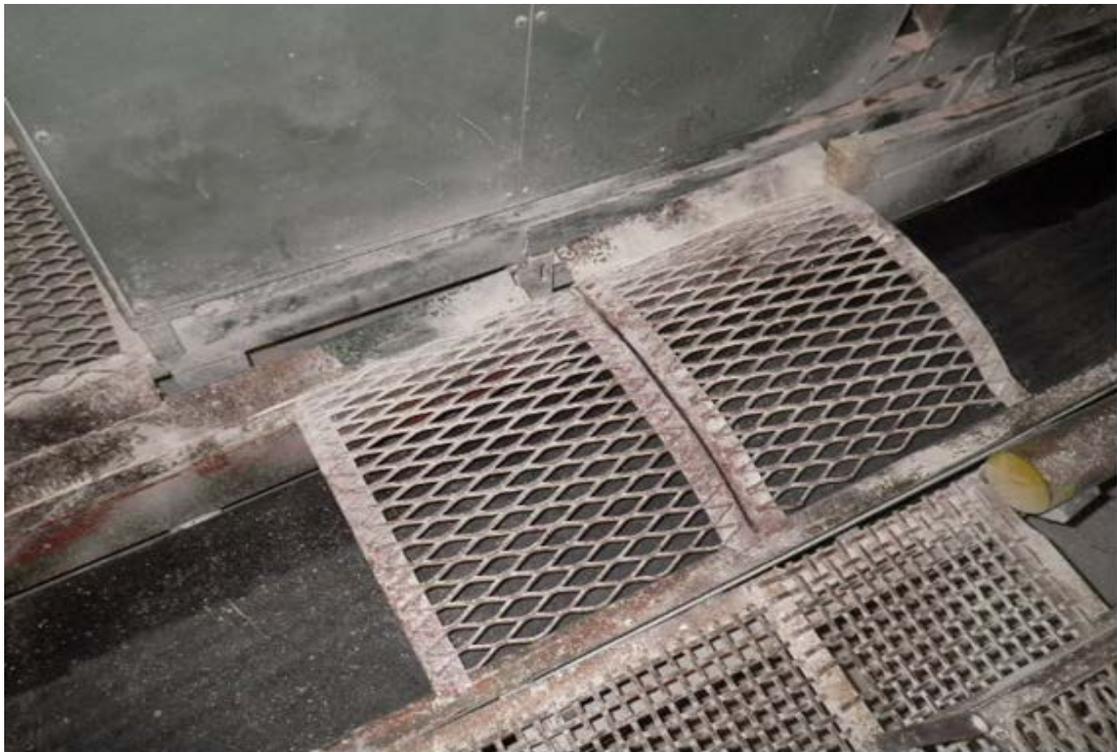
本来の作業用足場の設置状況（2枚を隣接して設置）  
※災害時は2枚を離して設置
