災害等情報（詳報）

| 鉱 種：ろう石 | 鉱山の所在地： 岡山県 | | | | | |
| 災害等の種類： 坑外・落下物又は倒壊物 のため | 発生日時： 平成30年1月11日(木) 15時30分頃 | 罹災者数 | 死 | 重 | 軽 | 計 |

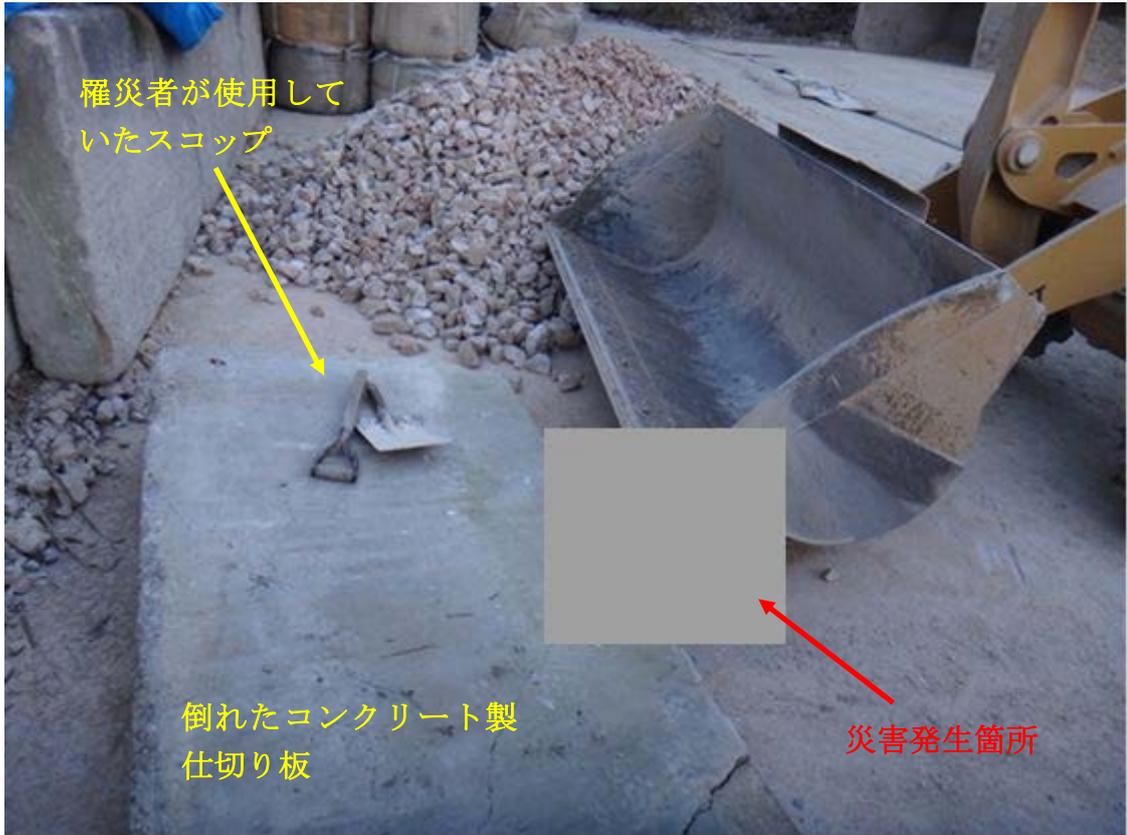
平面図

| <p>作業員 A（罹災者）は、共同作業者とともに、原料置場ピットに置いていたろう石（他鉱山から購入）を破碎機まで運搬するためショベルローダーによる回収作業をしていた。共同作業者がろう石をショベルローダーのバケットですくった後、作業員 A はショベルローダーのバケットですくいきれなかったろう石をスコップでショベルローダーのバケットに入れていた。ショベルローダーで回収する際にピット外の山側にろう石が飛び出ないように、原料置場ピットの正面（擁壁際）には高さ 1.2m のコンクリート製仕切り板（1枚板）が複数立てられていたが、そのうちの一枚のコンクリート製仕切り板（幅 2m × 高さ 1.2m 厚さ（上辺 20cm、底辺 31cm））が倒れ、作業員 A はコンクリート製仕切り板とショベルローダーのバケットとの間に挟まれた。</p> <p>共同作業者は、作業員 A が鉱石をショベルローダーのバケットに入れる間、運転席で待機していたが、倒壊した瞬間は見ておらず、作業員 A の悲鳴で気づいた時には、既に作業員 A がショベルローダーのバケットとコンクリート製仕切り板の間に両太腿が挟まれている状態だった。共同作業者は罹災者を救出するため、ショベルローダーを後退させてバケットを引き抜いたが、罹災者に乗っかかっていたコンクリート製仕切り板と床面の間に足首の部分だけがまだ挟まっている状態であった。そこで、フォークリフトに乗り換えて、コンクリート製仕切り板を持ち上げた後、罹災者を救出した。</p> <p>なお、倒壊したコンクリート製仕切り板は立てられていただけで、特に固定措置はなく、倒壊側と反対側のコンクリート堰堤にも固定されていなかった。また、倒壊したコンクリート製仕切り板の底面に損傷は認められない。</p> <p>また、コンクリートの床面は、コンクリート製仕切り板に向かって若干、左側に傾斜しており、倒壊側には傾斜していなかった。</p> | | | | | | |
| 原料置場ピットに設置していた仕切り板の転倒防止措置が十分行われていなかった。 | | | | | | |

| 原料置場ピットの擁壁際に設置していた仕切り板を撤去した。 | | | | | | |
