## 災害等情報（詳報）

| 災害等の種類：坑外・運搬装置のため(コンベアのため) | 発生日時：<br>平成30年 1 月26日(金)<br>16時40分 | 罹災者数 | 死 | 重 | 軽 | 計 |

## 2 次破碎設備

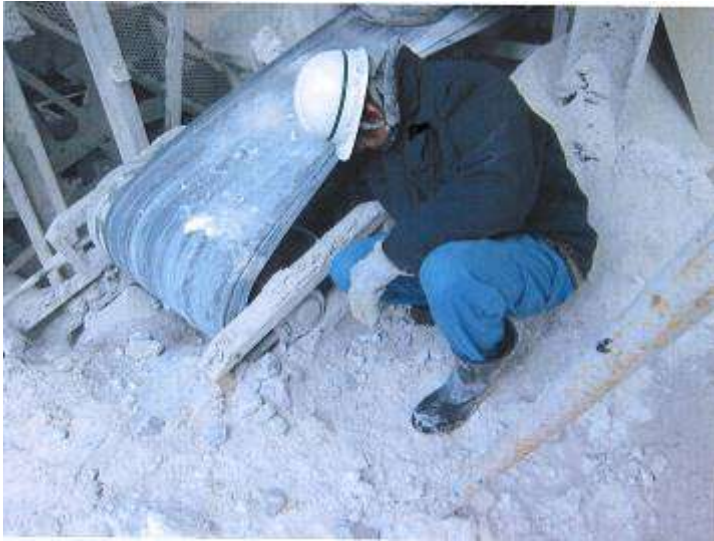
罹災状況（再現）

| 【概要】<br>2次破碎設備のベルトコンベア（BC）7番のベルトとテールプーリーの間に石が挟まってベルトがスリップしたため、BCを停止して作業員A（罹災者）と作業員Bはこの石をハンマーで叩くなどして除去した。<br>その後、運転再開のため作業員Bは操作室、作業員AはBC7番のトップとテールの中間付近の歩廊に位置し、無線で始動することを確認し合って、作業員Bが始動スイッチを入れた。<br>作業員Aはベルトの動きを確認しながらテールプーリー側に移動していたところ、テールプーリー側に石がこぼれてきたのを見て、BCを停止せず鉄製のテコ（長さ600mm、幅35mm、厚さ10mm）を右手に持って、これを除去しようとした際に右腕を巻き込まれた。<br>BC7番のテールプーリーの柵囲は、時々、スリップ等のトラブルが発生するため罹災時まで取り外した状態で放置されていた。 | | | | | | |

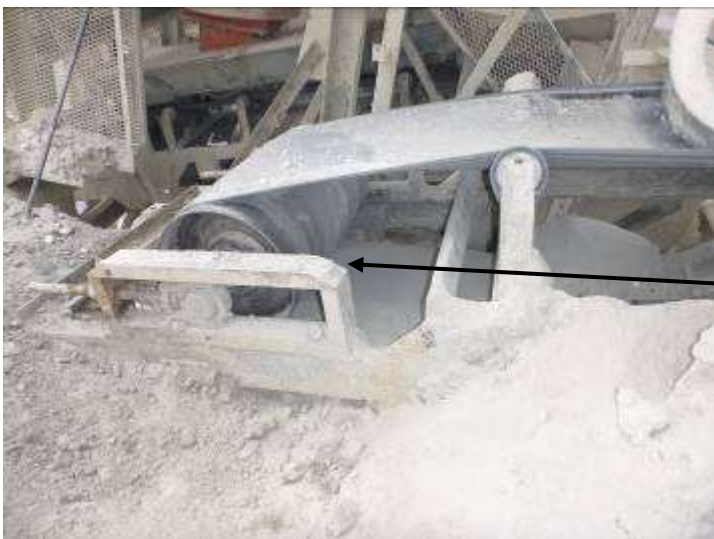
B C 7 番

罹災時  
石が挟まっていた

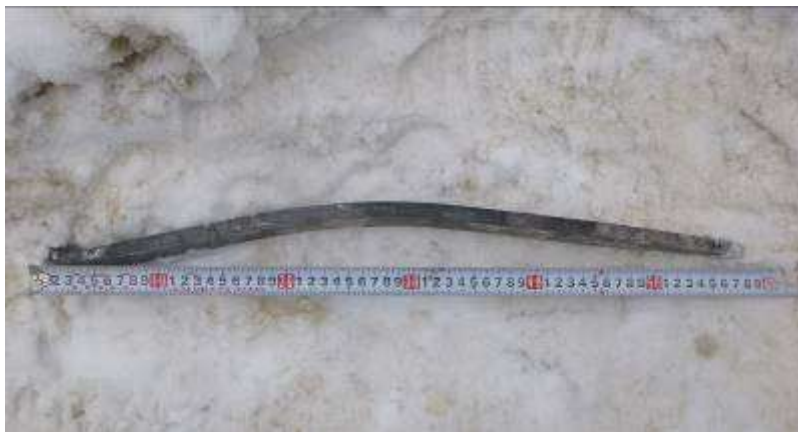
使用したテコ  
長さ 600mm  
幅 35mm  
厚さ 10mm

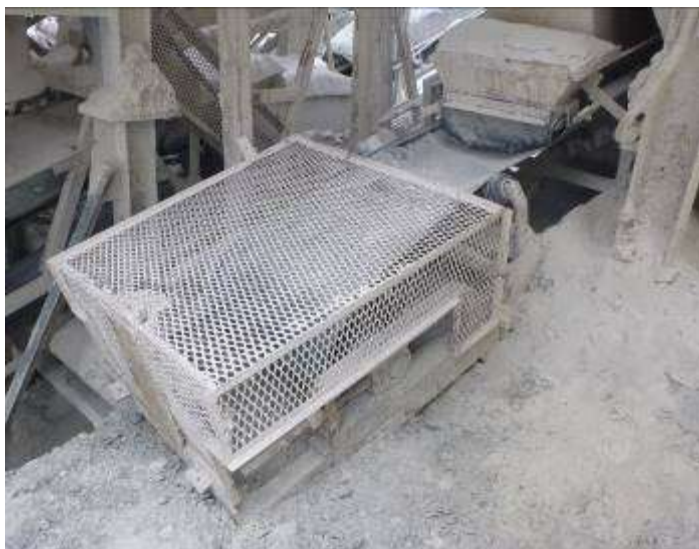
BC 7 番  
テールプーリー部柵囲状況

| 【対策】<br>・BC7番テールプーリー周辺のたい積物の除去・清掃を実施し、テールプーリーの | | | | | | |

| <p>保護カバーを設置した。その他、回転体のカバー等の保安設備を点検し、不十分な箇所は優先順位を決めて安全対策を講ずる。</p> <ul style="list-style-type: none"> <li>・安全を確保するために設備全般の改善計画を作成して実施する。</li> <li>・現況調査を実施して保安規程の見直しや作業手順書の見直し・新規策定を行い、作業員全員に再教育するとともに残留リスクについても周知する。</li> <li>・設備の試運転は、他の作業員の居場所を確認できれば稼働させないことを作業手順書に明記する。</li> <li>・たい積物除去作業（非定常作業）の作業手順書を作成し、保安統括者又は保安管理者は、たい積物の状況を把握して、計画的に除去作業を実施させ、実施した後、現場状況を確認する。</li> <li>・作業責任者による巡視点検を稼働中にこまめに行うなどにより強化する。</li> <li>・保安統括者等による安全パトロールを月1回から2回に増やす。</li> <li>・トラブル発生時は、担当者任せにせず、管理者が必ず現場を確認して保安指示等を行う。</li> <li>・従業員を増員することとし、それまでは、生産体制に合った出荷とするために減産する。</li> </ul> |
