## 災害等情報（詳報）

| 災害等の種類：坑外・転倒 | 発生日時：<br>平成31年2月9日（土）<br>8時15分頃 | 罹災者数 | 死 | 重 | 軽 | 計 |
| <b>【概要】</b><br>ガス坑井掘削作業現場において、罹災者が、当日の作業準備を行っている中、養生鉄板上を歩行中、足を滑らせ後方へ尻餅をつくような格好で転倒した際、鉄板と鉄板の段差（隙間）に右足つま先が引掛かり、体重が右足に乗る形で力が掛かり、右足を骨折した。 | | | | | | |

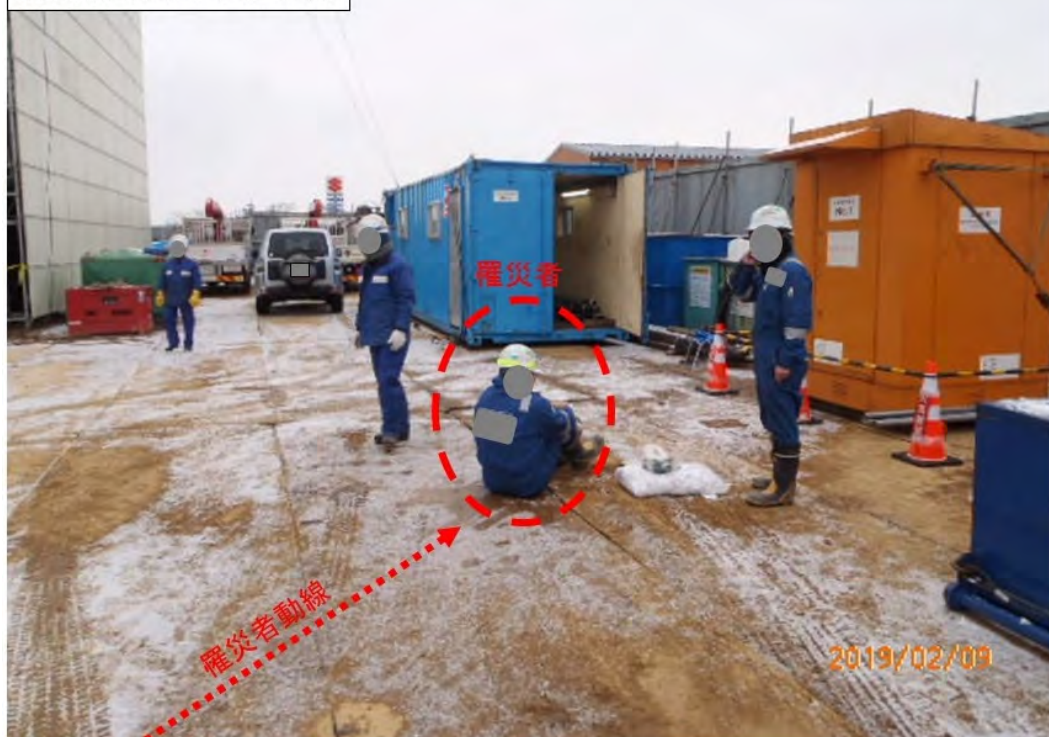
| <b>【原因】</b><br>○災害当日の朝、気温が低く、養生鉄板上に部分的な凍結が発生していた。<br>○積雪・凍結した敷き鉄板上を歩行するための通路の確保や滑り止めの検討・処置がされていなかった。<br>○災害当日作業前に、凍結危険について周知していなかった。<br>○養生鉄板と養生鉄板の間に段差（隙間）があった。 | | | | | | |

災害発生位置 全体写真

| <b>【対策】</b><br>○作業前に凍結パトロールを実施し、凍結箇所を排除する。<br>○融雪剤を散布し凍結防止を図る。<br>○掘削現場の歩行者往来について、その通路を明確に定め、雪地等でのスリップ防止を図るため、通路にスリップ防止マットを敷設する。<br>○注意喚起のため「スリップ注意」看板を掲示する。<br>○養生鉄板と養生鉄板の間の段差のある箇所に、着色表示する。 | | | | | | |

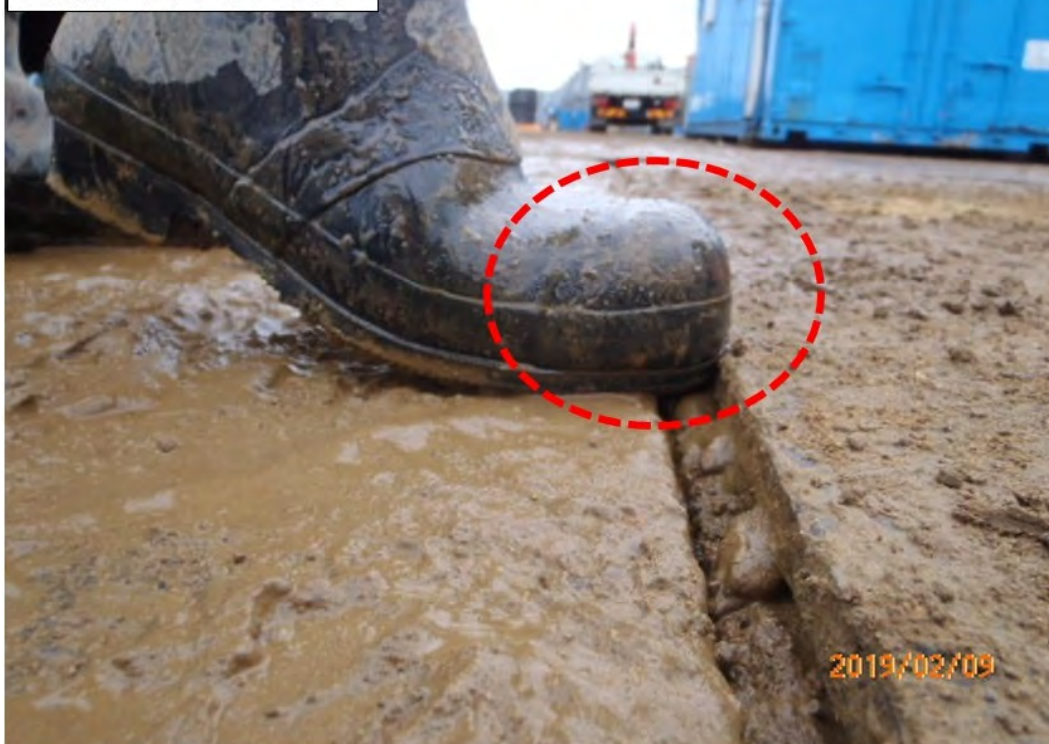
災害発生位置 拡大写真2

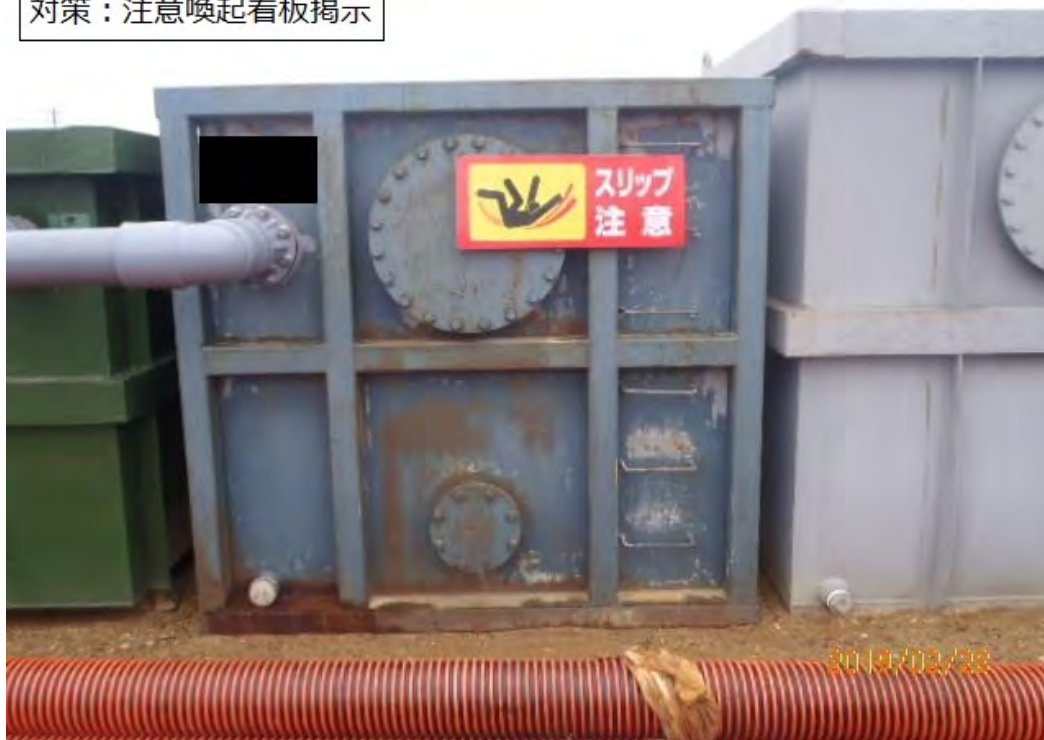
対策：注意喚起看板掲示

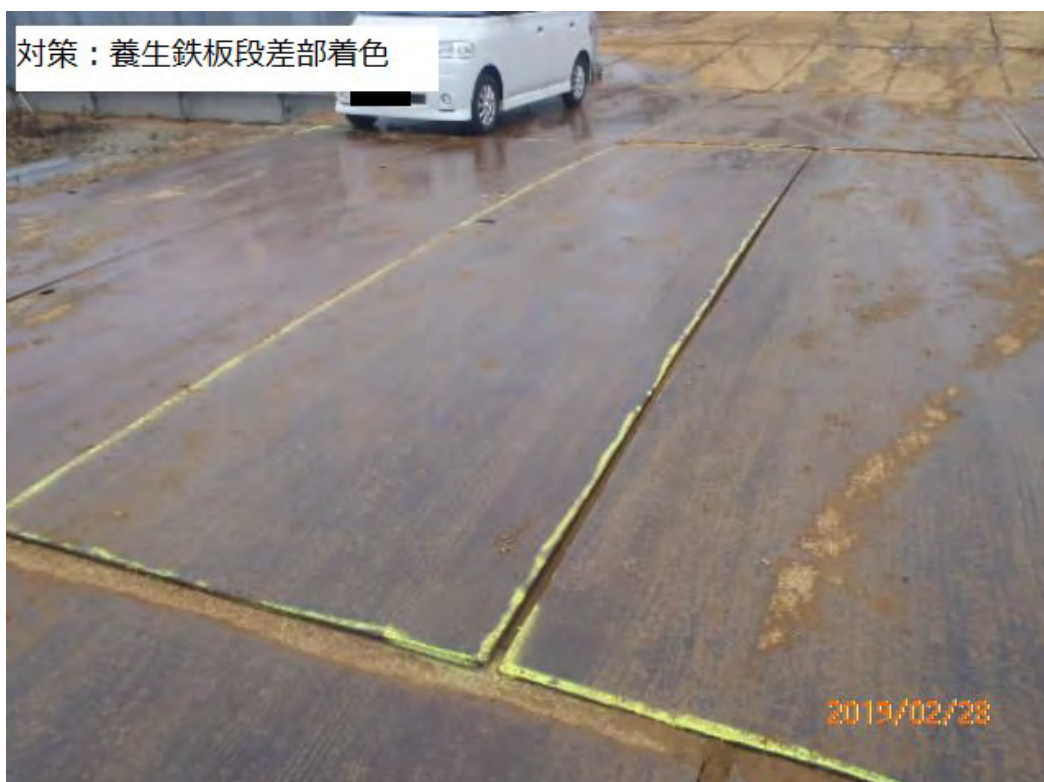
対策：養生鉄板段差部着色
