災害等情報（詳報）

鉱種：鉛、亜鉛、石灰石	鉱山の所在地：岐阜県					
災害等の種類： 坑外・しゃく熱溶融物のため	発生日時： 令和2年9月16日(水) 13時00分頃	罹災者数	死	重	軽	計
罹災者 年齢、職種、直轄・請負の別、勤続年数、うち担当職経験年数： 21歳、作業員、直轄、勤続年数・担当職経験年数：2年10ヶ月						
罹災程度：左足背(甲)Ⅲ度(皮下損傷)熱傷(火傷) (休業日数18日)						
【概要】 罹災者は、鉛陽極炉の縁に固まった鉛(居付き)をプロパンガスバーナー(全長: 1.7 m)で溶解するメンテナンス作業に従事していた。炉の奥側にある居付きを除去するため、身体を炉に近づけ、右足を炉外側の足場へ、左足を炉の縁に乗せて、かがむような姿勢で作業しようとした際に、左足を踏み外して炉内の溶湯(鉛: 約370°C)に左足を落とし、半長靴の上部から中に溶湯が入り込んで左足甲を火傷した。 罹災者は、すぐに靴を脱ぎ流水及び保冷剤を使って終業時間まで患部を冷やし、痛みがなかったので、当日は上司に罹災したことを報告せずに帰宅した。 罹災者は、翌日は公休日のため自宅で過ごしたが、9月18日(金)は通常どおり出勤し、足の痛みがあるため罹災したことを上司に報告した。上司が同行して病院を受診したこと、患部の回復が順調でないため入院して皮膚の移植手術を受けることとなった。 なお、罹災者は罹災時に定められた保護具(ヘルメット、透視面、保護メガネ、保護マスク、半長靴、皮手袋)を装着していた。						
【原因】 ① 鉛陽極炉の居付き除去作業の作業手順書が定められていなかった。 ② 罹災者が炉内への転落の危険がある開口部近傍で居付き除去作業を行った。 ③ 罹災者に対し鉛の溶湯を被液する危険性について充分な教育ができていなかった。 ④ 直接の原因ではないが、罹災者が速やかに上司に報告し、直ちに病院で治療を受けなかったことで罹災程度が重篤となつた。						
【対策】 ① 居付き除去作業において鉛陽極炉の上に設置して、作業者の安全を確保する転落防止柵を作成した。 ② 転落防止柵を使用した居付き除去作業の作業標準書を定め作業者に教育した。 ③ しゃく熱溶融物等を被液する危険性について鉱山労働者に再教育した。 ④ 罹災した際には速やかに上司に報告するよう鉱山労働者に周知徹底した。

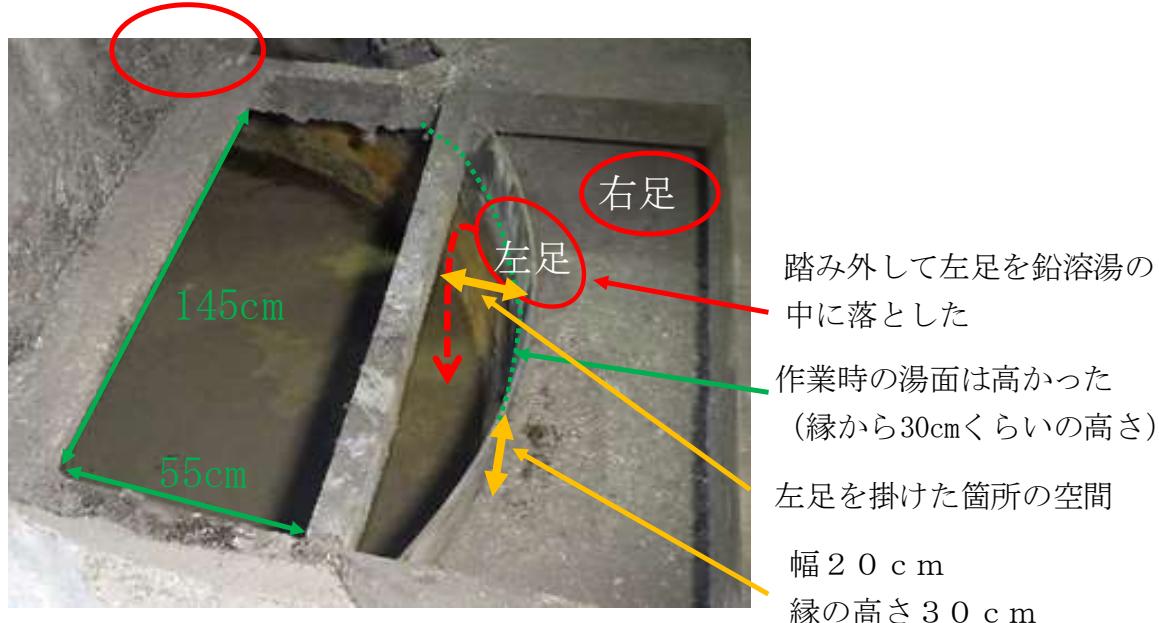
アングルの奥側の居付き
を取ろうとしていた箇所

稼働中には、写真の右半分に安全を確保するため蓋が置かれている。(次頁の写真参照)
また、稼働中に安全を確保するため設置されているさく囲、標識を取り外してある。

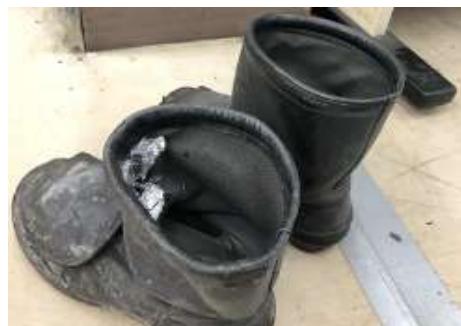
受傷部位

甲全体 : I 度
赤丸部 : II 度

黄丸部 : III 度

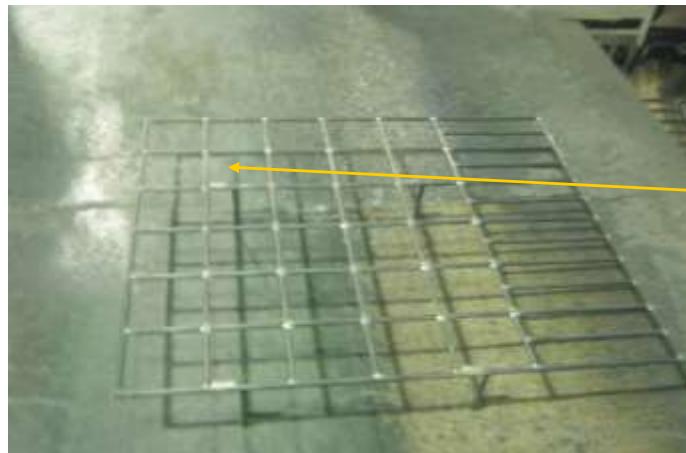
稼働中の鉛陽極炉

溶解した鉛が流れ込む
居付きが発生しやすい箇所
標識
さく囲
稼働中に設置する蓋
