災害等情報 (詳報)

鉱 種:石灰石	鉱山の所在地:愛知県					
災害等の種類: 坑外・取扱中の器材鉱物等の ため	発生日時: 令和2年12月5日(土) 11時00分頃	罹災者数	死	重	軽	計
					1	1

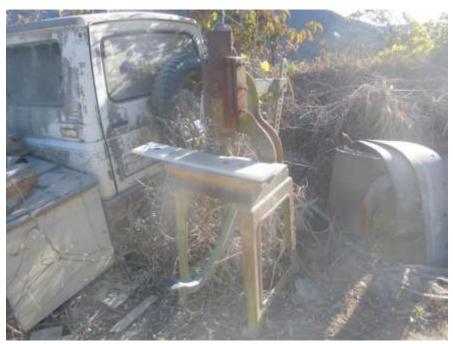
作業箇所周辺は、ぬかるんだり、濡れたりしていなかったが、安全な作業がしにくい状況だった(写真参照)。また、罹災者は定められた保護具(ヘルメット、安全靴)を装着していた。

- ① 足踏みプレス機に対して横向きでペダルを踏み込んだため、ペダルが足から逃げる 方向に動き足を踏み外した。(足踏みプレス機を設置した当初から作業者全員が横向 きでペダルを踏んでおり、誤った使用方法であることに気づかなかった。また、作 業者は横向きの方が力が入りやすく穴が開けやすいと感じていた。)
- ② 足踏みプレス機の周辺が整理・整頓されていなかったため、安全に作業をするため の環境が整備されていなかった。
- ③ 作業監督者等が定期的に巡視等を行っていたが、作業方法及び作業環境を確認し、 作業者に対して適切な指導をすることができなかった。

災害発生時の足踏みプレス機及び周辺の状況

- ① 足踏みプレス機のペダルを踏むときに、片足立ちでも身体のバランスが取りやすいようハンドルを取り付けた。
- ② 足踏みプレス機に対して正面から足を踏み込むよう労働者に周知徹底した。
- ③ 足踏みプレス機を足場の良い場所に移動し、周辺に不要な物を置かないようにした。

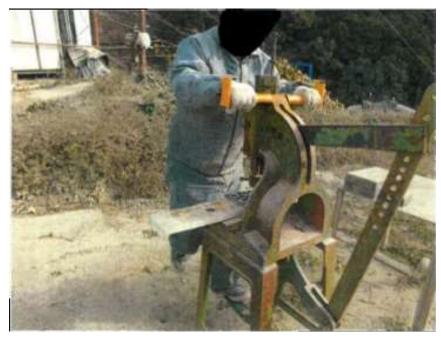
再発防止策実施後の足踏みプレス機及び周辺の状況
