災害等情報（詳報）

鉱種：石灰石	鉱山(附属施設)の所在地：栃木県					
災害等の種類：坑外・転倒	発生日時： 令和3年6月2日(水) 14時00分頃	罹災者数	死	重	軽	計
				1		1
罹災者（年齢、職種、直轄・請負の別、勤続年数、担当職経験年数）： 52歳、採鉱部作業員、直轄、勤続年数・担当職務経験年数：11年7ヶ月						
罹災程度：左足腓骨骨折（休業日数：33日）						
<p>【概要】</p> <p>罹災者は、昼休み後13：00から午後の砕石プラントの運転準備（この日の午後の運転開始時間は14：10）のため担当の下部プラントを点検見回りした後に製品タンクの残量を確認し、製品タンク上部からの階段を下り、更に砕石積込室の階段を両脇の手摺りに手を添えて下りたところ、下から7段目の階段付近で足がもつれ、右足が下から6段目のステップを踏み外して前のめりになったため両手で手摺を掴んだが支えきれず、手摺りを掴んだまま滑り下り、右足は地面に着いたが滑る途中で左足が5段目付近の階段の支柱に引っ掛かり、ひねって罹災した。（14：00頃）</p> <p>その後の痛みが強くなかったため17：00の終業時間までプラント制御室の操作等担当の作業を全て行った。終業後の終業ミーティング時に職長に「午後の点検時に階段の途中で足をひねったが痛みは強くない。」と報告し、その日は自分の車で帰宅した。</p> <p>翌日（6月3日）痛みがやや強くなっていたため出勤時間の朝6時に職長に病院に行くことを連絡し、病院で診察を受けたところ左足くるぶし付近に骨折（腓骨骨折）があると診断を受けた。</p>						
<p>【原因】</p> <ul style="list-style-type: none"> ・ 階段の支柱に左足が引っ掛かりひねったため骨折した。 ・ 考え事をしながら階段を下りていた。 ・ 長い階段を下がり足が疲労したため、もつれてステップを踏み外した。 ・ 階段の塗装が落ちているため歩行箇所認識がしづらかった。また、注意喚起の看板を設置していない等の保安対策が不足していた。 						
<p>【対策】</p> <ul style="list-style-type: none"> ・ 危険表示の看板を設置。 ・ 階段へ塗装を実施。（別添の写真は改善後に撮影したもの。） ・ 罹災者の担当管理範囲が広すぎると判断し、人員を増員して管理範囲を狭くする。 ・ 保安委員が各職場をパトロールして危険箇所等を指摘し合い改善につなげる保安パトロールを実施する。 ・ ヒヤリハット報告の推進。 ・ その他階段について点検を行い、看板の設置及び視認性向上のための塗装を実施。

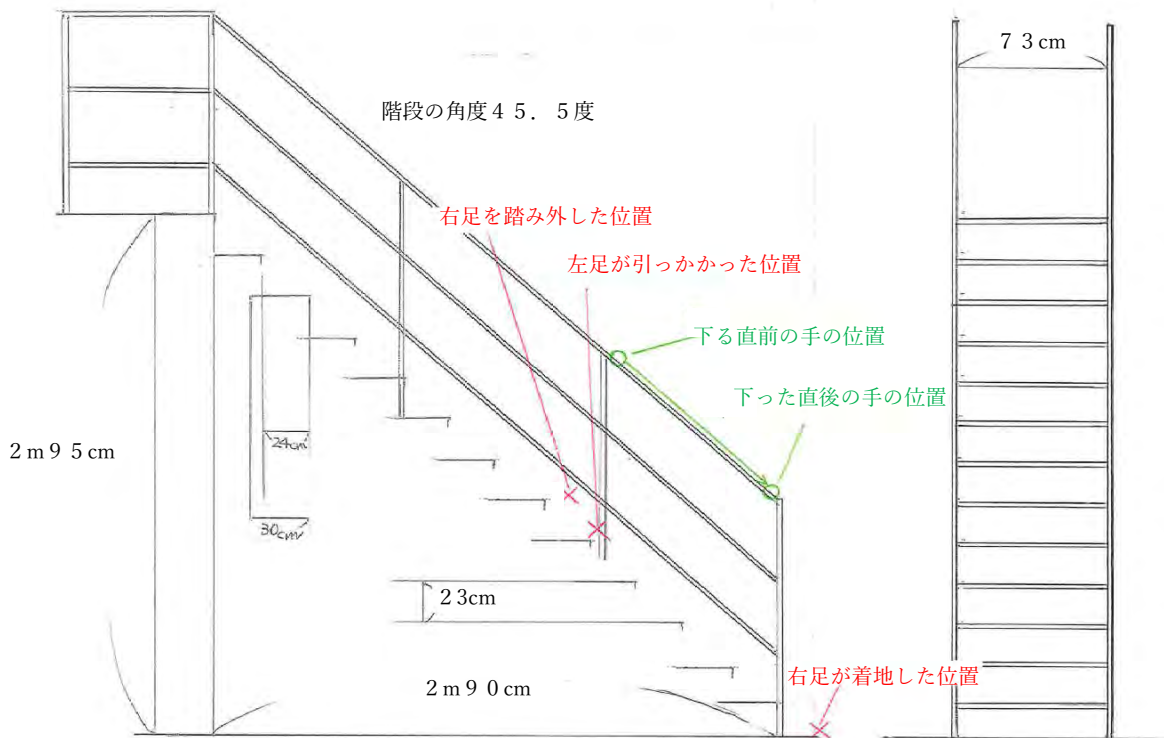
【災害発生箇所（階段）の構造図】

階段を横から見た図

階段幅
