## 災害等情報（詳報）

| 鉱種：石油・天然ガス | | 鉱山の所在地：新潟県 | | | | |
| 災害等の種類：<br>坑外・転倒 | 発生日時：<br>令和4年4月18日（月）<br>10時頃 | 罹災者数 | 死 | 重 | 軽 | 計 |

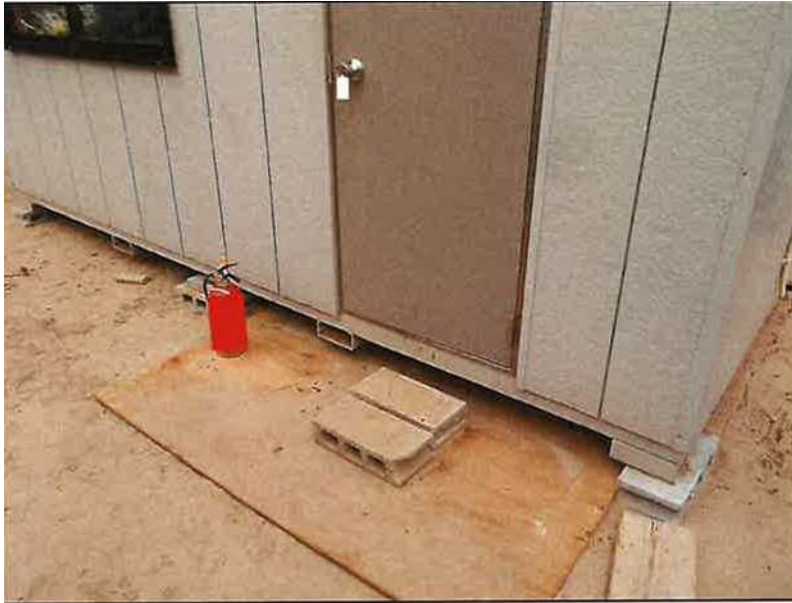
| <b>【原因】</b><br>① 更衣室兼物置出入口の幅（75cm）に対し、コンクリートブロックの幅（約40cm）が十分な広さではなかった。（写真1参照）<br>② 両手で折り畳んだブルーシートを抱え持ち、足元が確認できない状態で段差を下りた。 | | | | | | |

写真1 災害発生前にステップとして設置していたブロック

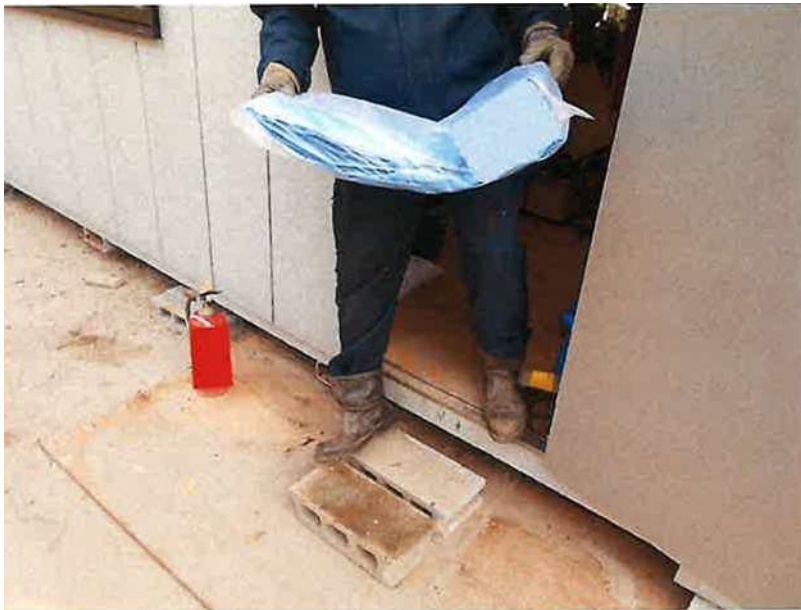
| <b>【概要】</b><br>罹災者は、水溶性天然ガス坑井基地において廃坑作業（※）に従事しており、罹災日当日（天候：晴）に搬入されたセメント袋（2トン（25kg×80袋）：2パレット（1パレット：約1m×約1m））の雨水等対策のため、セメント袋に被せるブルーシート（2.7m×3.6m）を更衣室兼物置へ取りに行った。<br>両手で折り畳んだブルーシートを抱え持って更衣室兼物置から出る際に、ブルーシートによって足元が見えない状態で、ステップとして使用していたコンクリートブロック（幅約40cm×奥行約40cm×高さ約10cm）に右足を下した際、足を踏み外し、足の甲を捻るような体勢になり罹災した。（写真2参照）<br>罹災者は足の痛みが引かなかったことから、数十分後に同僚が運転する車に同乗して病院へ行き受診した結果、骨折と診断された。なお、罹災者は罹災時に安全靴を履いていた。 | | | | | | |

写真2 災害発生状況（足の踏み外し）

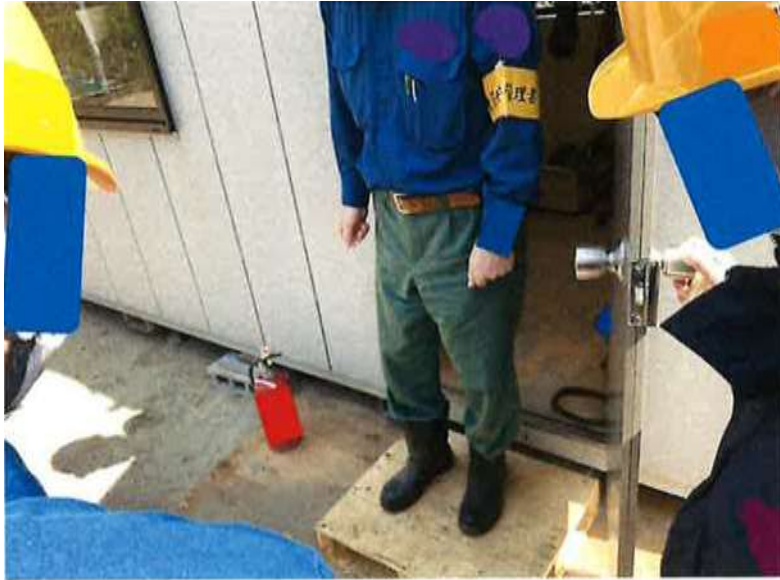
写真3 災害発生時に改善したステップ

| <b>【対策】</b><br>＜災害発生した廃坑作業現場（作業終了）＞<br>① 更衣室兼物置出入口の幅にあったステップ（幅約80cm×奥行60cm）を新たに設置した。（写真3参照）<br>＜今後の廃坑作業＞<br>② 更衣室兼物置出入口の段差が特に高い場合は出入口の幅に対して同程度かそれ以上の十分な幅を有するステップを設置する。やむを得ずこれを設置できない場合には、更衣室兼物置出入口の外に人を配置し荷物を受け渡す。<br>③ 注意喚起のためステッカーやトラテープ等を使用して注意箇所を標示する。<br>④ 上記②、③について、作業手順書の注意事項に含め、次回、請負鉱山労働者入構 | | | | | | |
