災害等情報(詳報)

| 鉱 種： 石灰石 | | 鉱山の所在地： 北海道 | | | | | |
| 災害等の種類：<br>坑外・その他 | | 発生日時：<br>令和4年6月29日(水)<br>10時10分頃 | 罹災者数 | 死<br>1 | 重 | 軽 | 計<br>1 |

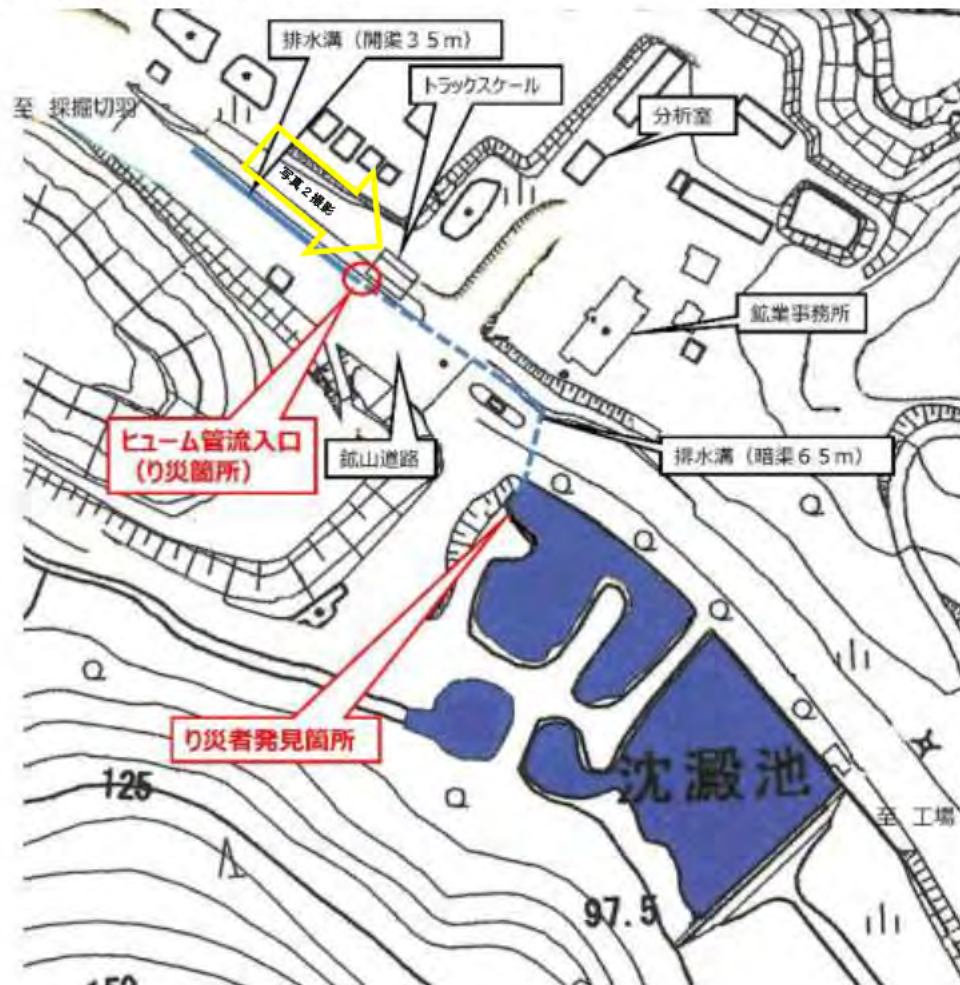
図1 罹災位置及び罹災者発見位置図

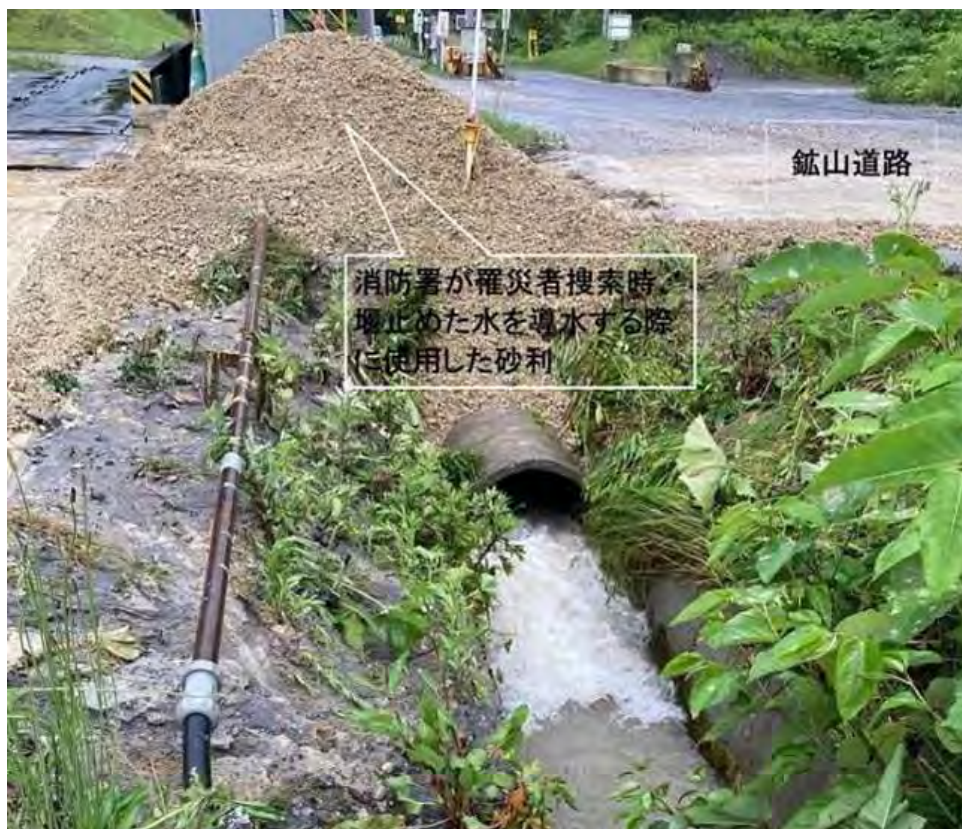
写真2 災害発生箇所の排水溝及び暗渠管入口（コンクリートヒューム管）の状況  
（オーバーフロー解消後）

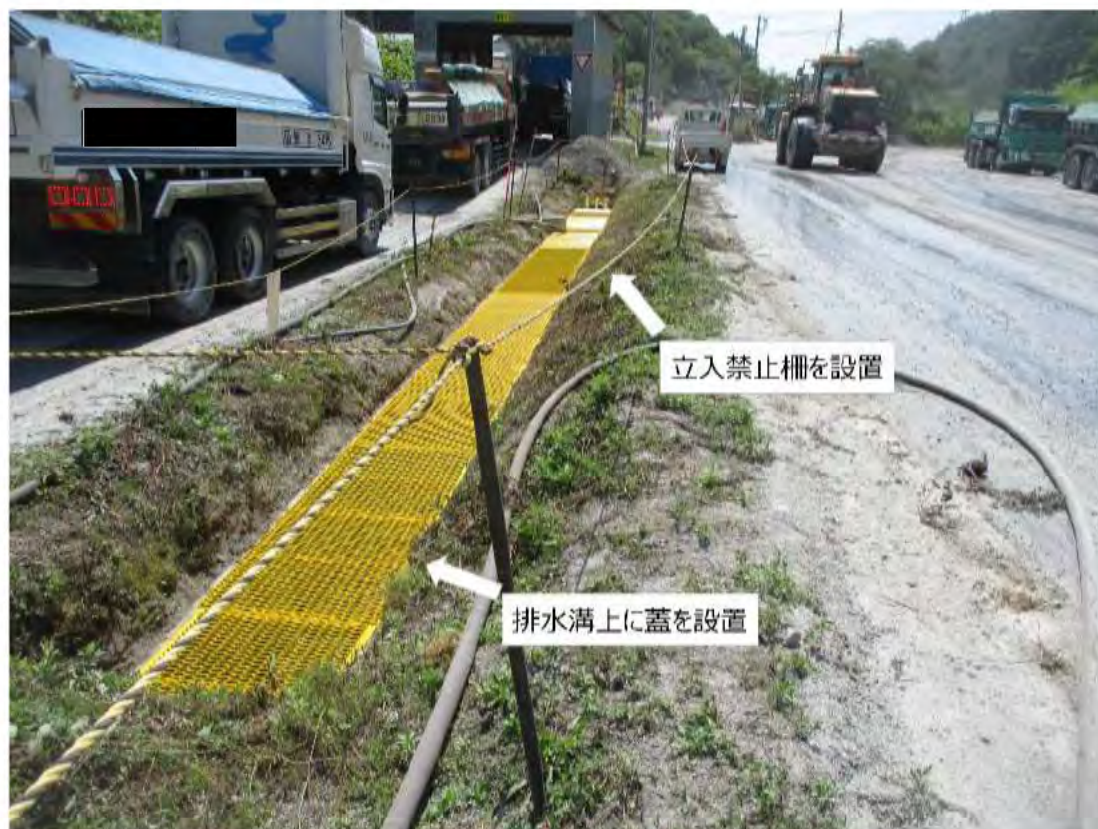
写真3 排水溝への転落防止の措置状況

| <p>働者以外のトラック運転手が近づく可能性が認められる場所であることから、排水溝周囲にトラロープと警戒表示により立入禁止の場所であることを明示した。 &lt;写真3参照&gt;</p> <ul style="list-style-type: none"> <li>・排水溝の開渠部全面に金網状の蓋を設置し排水溝への転落防止措置を講じ、暗渠入口部の際まで覆うことで流入防止対策を講じた。 &lt;写真3・4参照&gt;</li> </ul> <p>④排水系等の安全総点検を実施した。</p> <ul style="list-style-type: none"> <li>・災害の再発防止のため類似箇所の洗い出しを行った。</li> </ul> |

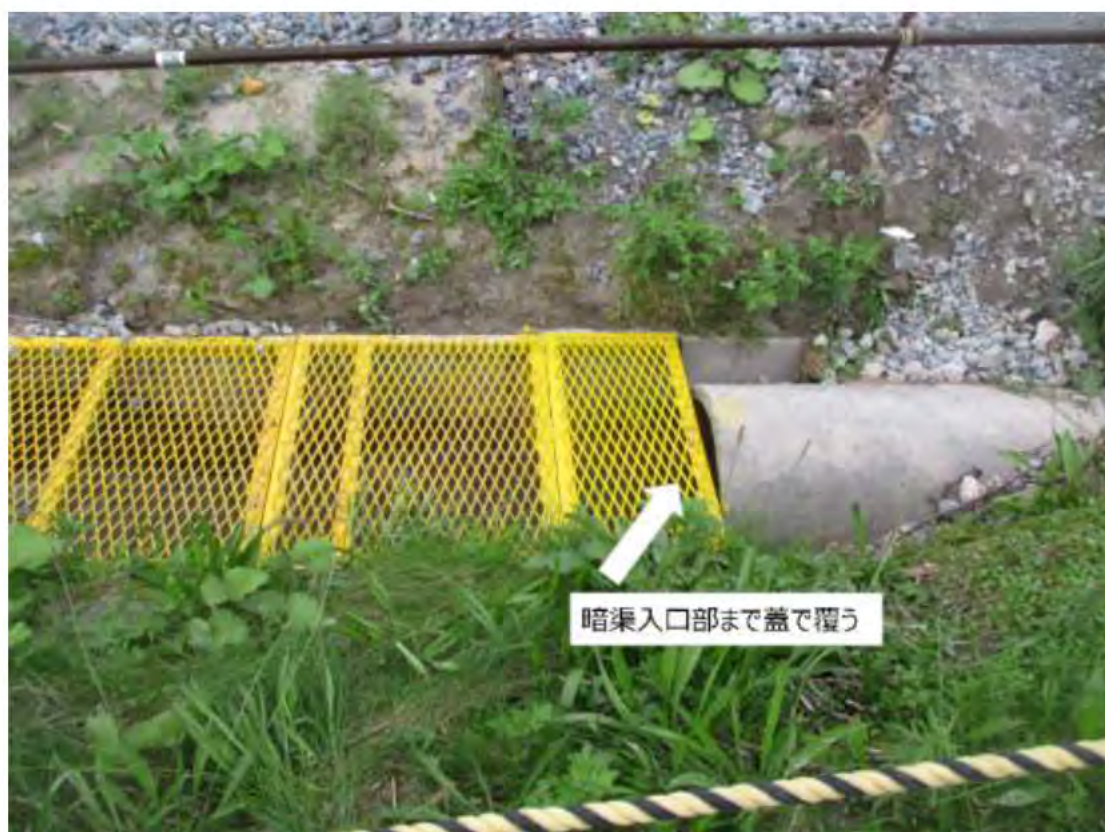
写真4 排水溝暗渠入口への流入防止設備の設置状況
