災害等情報（詳報）

| 鉱 種:ろう石 | 鉱山(附属施設)の所在地:広島県 | | | | | |
| 災害等の種類：<br>坑外・機械のため | 発生日時：<br>令和4年10月12日（火）<br>13時20分頃 | 罹<br>災<br>者<br>数 | 死 | 重 | 軽 | 計 |

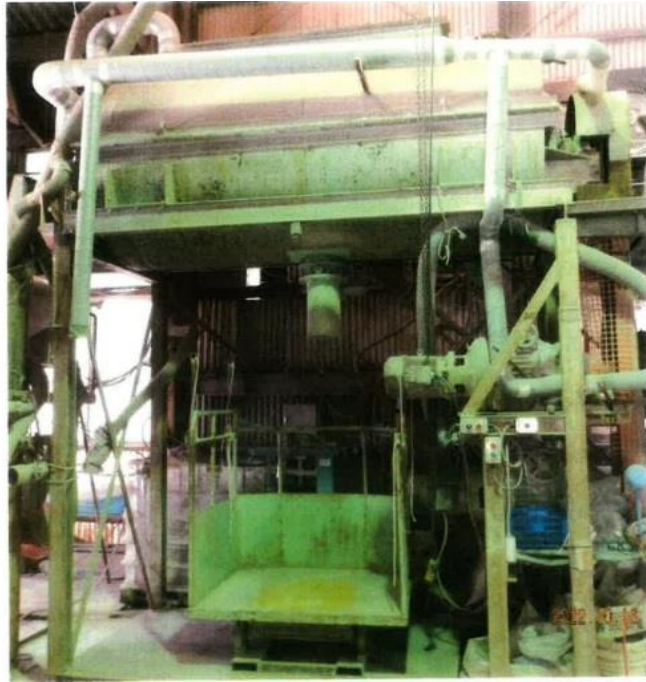
写真1 混錬機全景(正面から)

| 【概 要】<br>罹災者は昼休憩後、作業現場へ向い、12時45分頃から混錬機の掃除（共洗い）を開始した。網がある投入口から、前回の掃除で回収しフレコンバッグに入れていたセメント（約30kg）を混錬機（停止状態）に投入し、混錬機の回転スイッチを入れた。<br>13時10分頃、追加で共洗いのセメント（70kg フレコンバッグ入り）を投入するため、フレコンバッグをホイストで吊り上げ、混錬機左点検口の直上に移動させた後、同点検口の蓋を開けた。＜写真1、2参照＞<br>13時20分頃、フレコンバッグ下部の排出口を左手で押さえ、右手でホイストの下降操作を行い投入しようとしたところ、混錬羽根に左手を挟まれ罹災した。<br>＜写真3、4参照＞<br>罹災後、罹災者は単独で事務所向かい罹災した事を報告した。13時30分頃、本人の罹災状況、意識状態を見て救急車依頼での鉱山到着と社有車で救急病院搬送が同時と判断し保安管理者代理者が病院へ搬送した。<br>罹災者からの聞き取りから、通常は混錬機が停止状態で、投入口からではなく左右の点検口からのみ、共洗いセメントを投入していた事が判明した。点検口は混錬機回転中にも開閉が可能であり、開放厳禁等の表示は無かった。 | | | | | | |

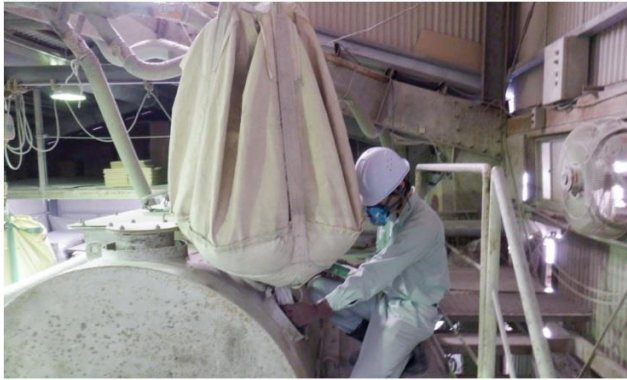
写真3 罹災時再現

| 【原 因】<br>○混錬機の共洗いに関する作業標準書を作成していなかった。<br>○作業者の装置、作業に対する理解が不足していた。<br>・作業者の思い込みにより、今回、網がある投入口から投入し、混錬機の回転スイッチを入れ回転した事を失念する認知ミスがあった。<br>・作業者の回転中の機械に対する安全意識が欠落していた。<br>・保安管理者等が回転物に対する危険周知を実施していたが、全作業者に浸透していなかった。<br>○点検口に注意表示が無かった。<br>○混錬機の点検口が作動時でも容易に開閉することが出来る構造であった。<br>○混錬機を使用して製造する製品の作業において、点検口から原料を投入する作業が定常化していた。 | | | | | | |

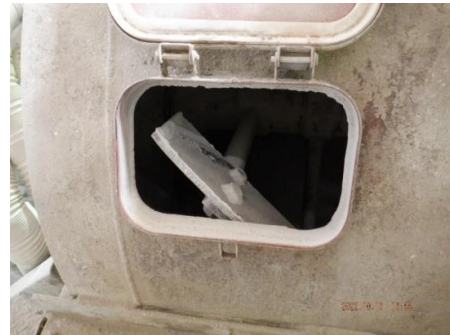
写真4 点検口（拡大）  
（点検口と羽根までの距離（間隔）約3cm）

- 罹災当日及び翌日朝礼時、出勤者全員への罹災発生状況の周知及び回転物への注意喚起を実施した。
- 罹災当日、当該混錬機の点検口へ『開放厳禁』表示の取付けを実施した。  
＜写真5 参照＞
- 保安管理者等から現場作業員に対し、回転物に関するヒヤリハット報告を促し、不安があれば装置の動作可否の判断を稼働前に担当者が上長へ申し出て、上長が判断、個別対応を検討する事を周知した。
- 同様の混錬機の点検口の抽出作業を実施した。
- 他混錬機作業員を集め、他混錬機において点検口からの手投入作業がない事を聞き取り調査し、点検口からの投入禁止の徹底及び稼働中の回転部に手を出さない事を再周知及び注意喚起を実施した。
- 投入口に網が無い混錬機に関しては、投入口開放前の装置停止確認、手作業投入中の回転禁止、投入口が閉じている事を確認した後に稼働開始する事を再度教育事項として周知した。
- 投入口に網があり、回転中に手投入作業が必要な混錬機に関しても網下に手を入れない事を注意喚起した。
- 非定常な事象が起こった際は回転停止を優先する事を再度、確認事項として注意喚起した。
- 混錬機の共洗い作業手順を明確にする為、作業標準『混錬機切替掃除の作業』を新規制定し、混錬機作業員に作業指導及び教育を実施した。  
『掃除前の電源遮断、掃除後の点検口のロック、回転開始前の安全確認、共洗い作業時の投入口からの投入、完了確認作業前に電源遮断、回転部には手を出さない事』等を明記した。
- 当該混錬機を使用した製品を製造する為の手順書の一つを改訂し、作業指導を実施した。  
『可動部確認時は、必ず装置電源を遮断し、作動しないことを確認した上で実施する』を明記した。
- 保安パトロールを実施し、点検口の表示対策の完了を確認した。
- 保安教育の内容（設備取扱い上の安全確認などを盛り込む等）の見直しを行う。
- 混錬機を使用して製造する他製品の為の手順書を改訂し、当該手順書の作業指導を行う。
- 点検口が動作中に容易に開かない構造に出来るかを確認し、施錠等により容易に開かない機械的な対策を検討する。
