# 発生頻度が高い災害の防止対策

墜落、運搬装置（BC）、発破（飛石）

発生頻度が高い災害の防止対策として、**墜落**、**運搬装置（BC）**、**発破（飛石）**災害の防止のためのパンフレットを作成しましたので、ぜひ皆様の鉱山における災害防止対策にお役立てください。

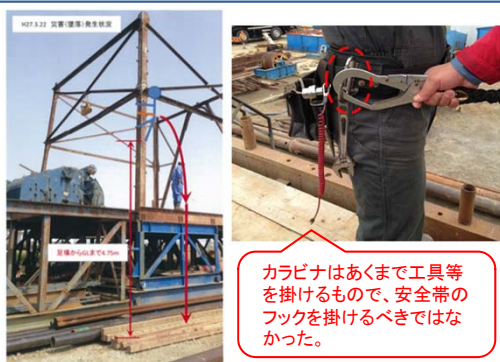
### 墜落

檣の解体作業にあたり、鉄骨に安全帯のロープを回しこんでフックをカラビナに掛けた。その後、安全帯に体を預けたところ、フックがカラビナから外れ墜落した。

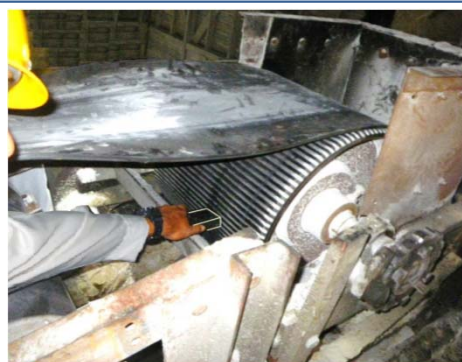
### 運搬装置（BC）

ベルトコンベアがスリップしたため、ヘッドプーリーに直接ベルトワックスを塗布しようとしたところ、腕を巻き込まれた。

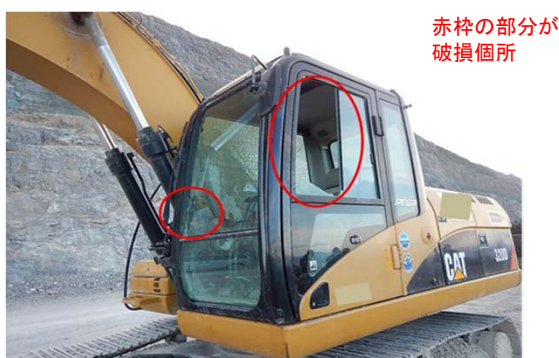
### 発破（飛石）

ベンチ発破を実施したところ、飛び石が発生し、隣接する鉱山の採掘場に駐車してあった油圧シャベルが破損した。

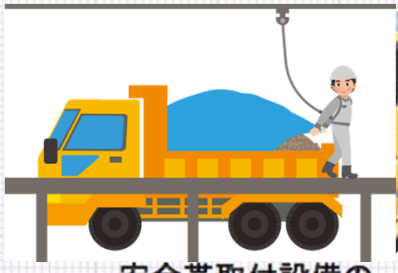
**安全帯**を着用しましょう！

使用前に点検しましょう！ 安全帯取付設備の設置を促進しましょう！

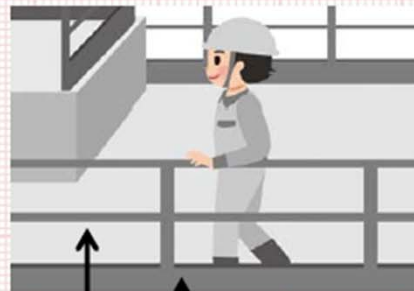
**手すり**を設置しましょう！

中さん、幅木も重要です！

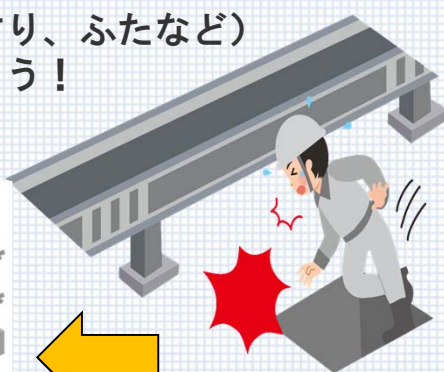
**開口部**には

保安設備（手すり、ふたなど）を設置しましょう！
