# 粉じんに関する作業環境改善事例集

(第3版)

平成29年3月

経済産業省 商務流通保安G 鉱山・火薬類監理官付

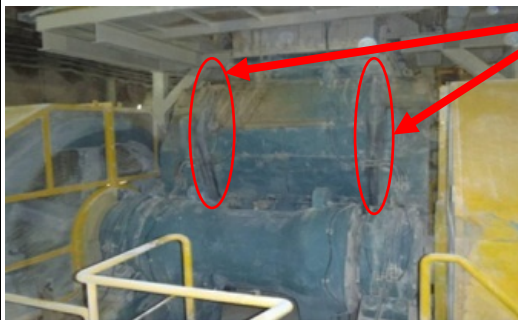
## ① クラッシャー

- ①クラッシャー部にダストシールを施工し、隙間を密閉した。
- ②2次スクリーンにダストシール及び押さえゴムを施工し、開口部に蓋をした。

ダストシール(黒色の部分)

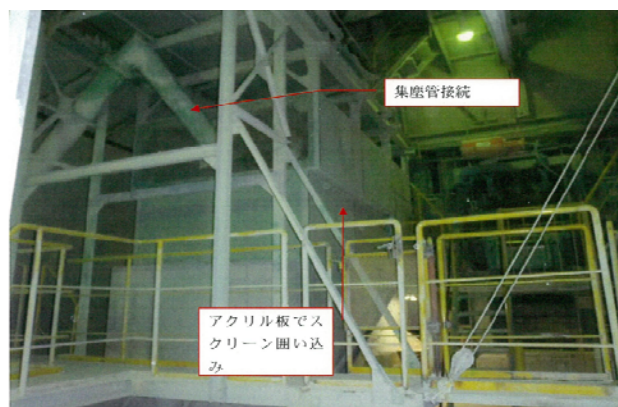
地下破碎設備において、集じん対策として、1次スクリーンに防じんフードカバーを設置（囲い込み）することにより、集じん効率が上昇した。

※スクリーンをアクリル板で囲い込むことにより集じん効率が上がり、職場環境改善につながった。

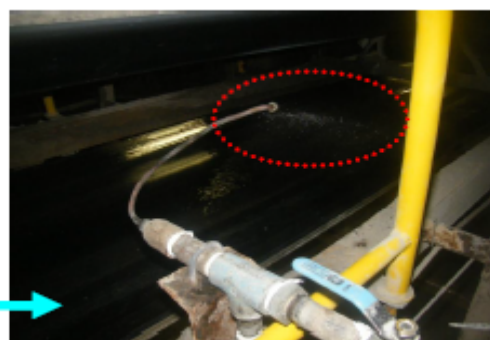
改善後

以前から反転前のリターンベルト上へ散水していたが、5箇所穴あきの散水配管（塩ビパイプ）からの放水のためベルト全体が濡らされず、結果、乾いた部分からローラー、プーリー接触時に発じんしていた。そこで散水ノズルへ変更し、霧状にすることでベルト全体に散水することが可能となり、そのことでクリーナーによる水切り時に、乾いたときの発じん源である泥分も効率よく取り除くことができるようになった。

※ 取り除いた泥分は乾燥すると粉じんの二次発生源となるため、その処理は十分考慮すること。

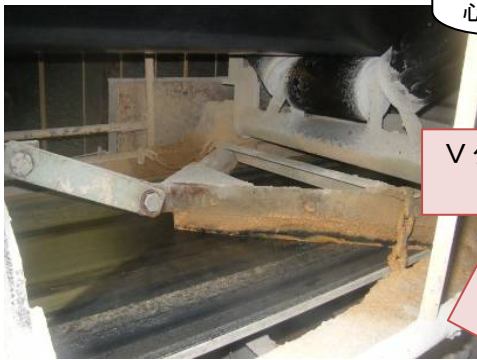
Vクリーナー  
の変更

Vクリーナーについては、当初スカートゴムであったものをブルーライナーと高分子ライナーの2重とした。また、Vクリーナー本体取り付け位置をベルト面に近付け、その上にウエイトを取り付けることで、ベルトから離れることのないようにした。

丸型のものがウエイトとなる分銅  
で、赤色金具は分銅がV字型の重  
心にくるようにするためのもの

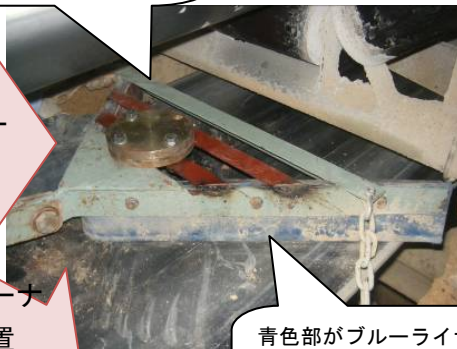
新規クリーナー  
の設置

T-1テール リターンベルトVクリーナーの変更（変更前：写真左上、変更後：写真右上）と新規クリーナー設置（写真左下、右下）により散水後の水をきれいに取り除くことでプーリーや周辺設備への泥水飛散を防止し、粉じん飛散が改善した。

青色部がブルーライナーで裏側を高分子ライナーで補強している。

- ・リターンベルトへの散水を広角化したことで、泥水除去の効率が改善された。（散水とセット）
- ・散水した水がプーリーやベアリングに泥水として付着すると乾燥後に発じんの原因となるため、水切りが重要。
- ・クリーナーの改善に関しては現在も材質・形状等を試行錯誤中。

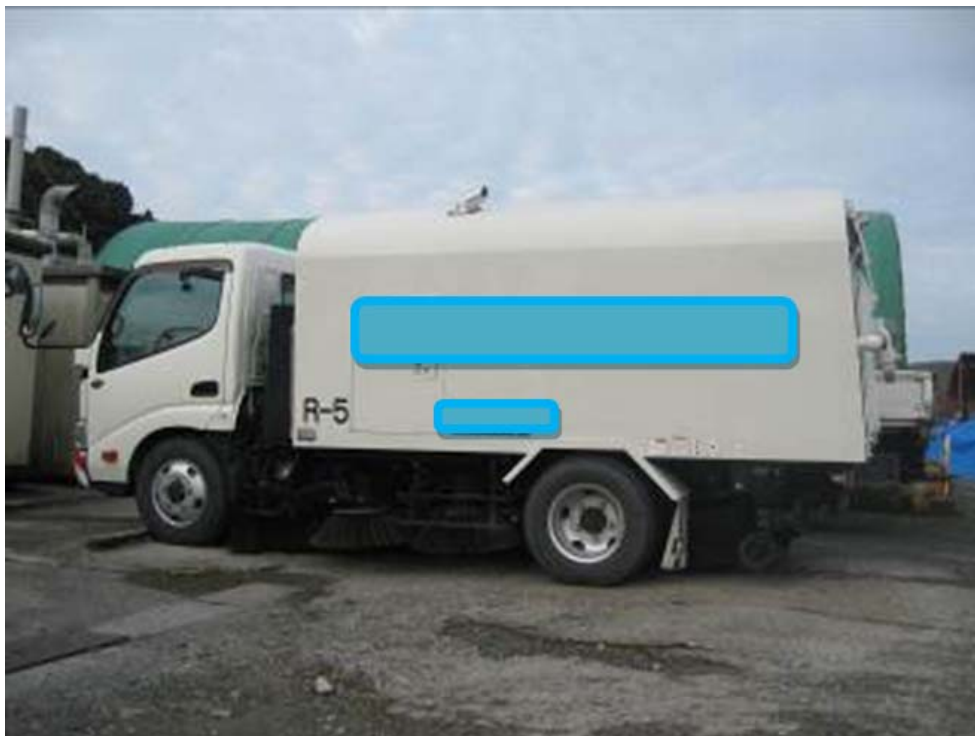
ディーゼルエンジン駆動の全輪駆動トラックタイプで、車体に清掃装置を装備した構造で路面のたい積粉じんに散水しながら回転ブラシで3.4 m<sup>3</sup>ホッパーに回収するロードスイーパーを導入。

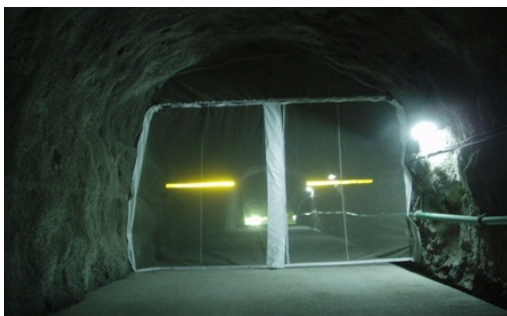
- ・坑道断面に1.5mm口の網を設置し、浮遊する粉じんの移動を遮る。
- ・網状であるので通気は確保されるが、目詰まり時は清掃が必要。

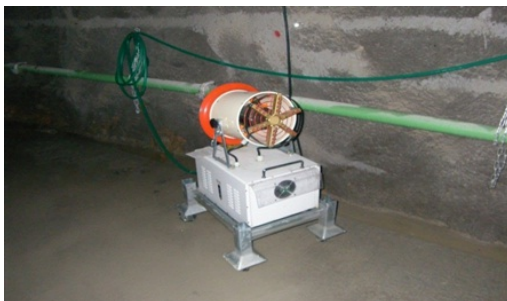
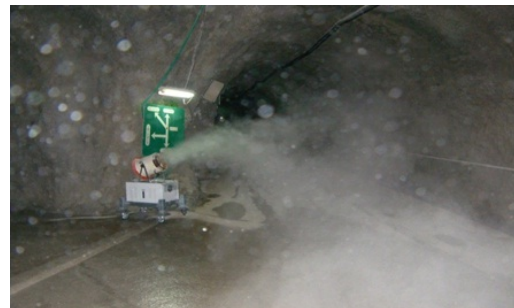
- ・霧状にミストを噴射し、ファンで拡散。
- ・浮遊粉じんに付着させ落下させる。
- ・水源を必要とする。

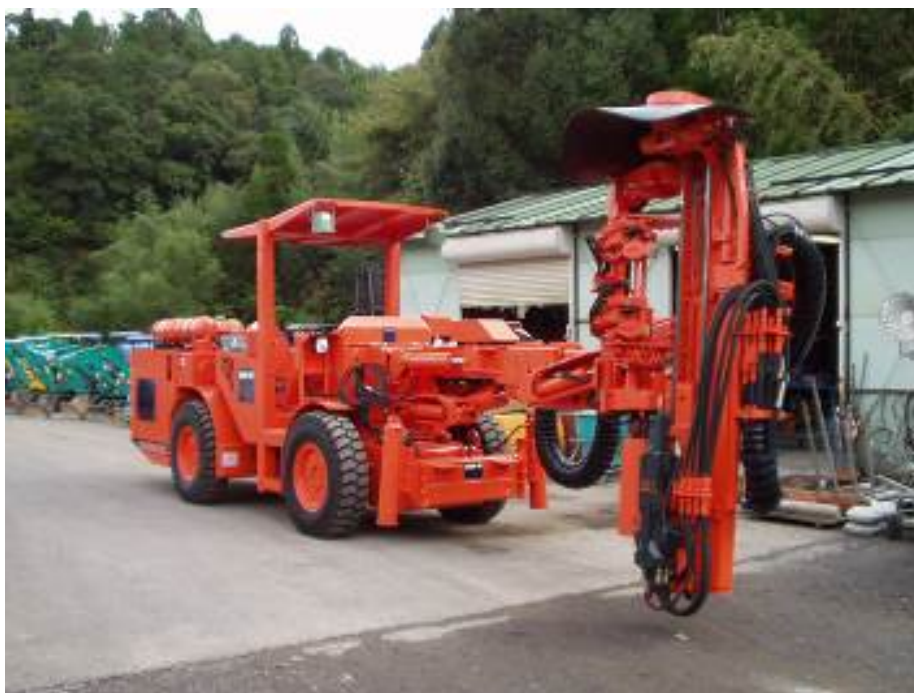
空圧式穿孔機タイプから油圧式穿孔機タイプへの変更により、駆動部からのオイルミストの発生が減少したことで、粉じん濃度測定においてより正確な評価につながった。

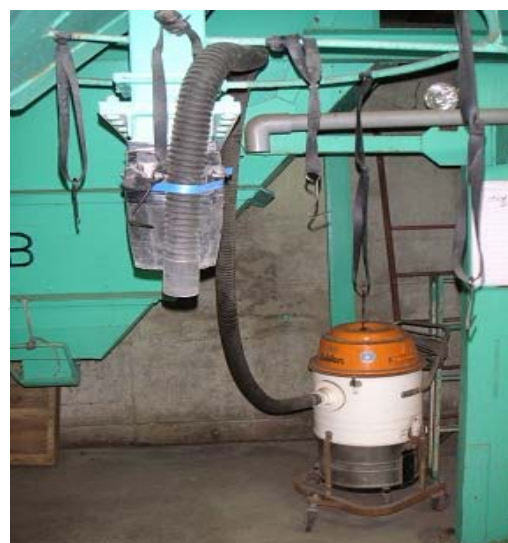
改善策としては、製品投入口に2インチのホースをつけて業務用掃除機で粉じんを吸い込むこととした（写真右下）。その後、包装室内にフレコン充填機が4台ある一方で業務用掃除機が1台であるため、4本のホースをつなげることによって1台の業務用掃除機で吸い込むことができるようにした。その際、ホースごとにバルブを取り付け、吸込流量を調整できるよう改良を行った。

包装室

局所排気装置

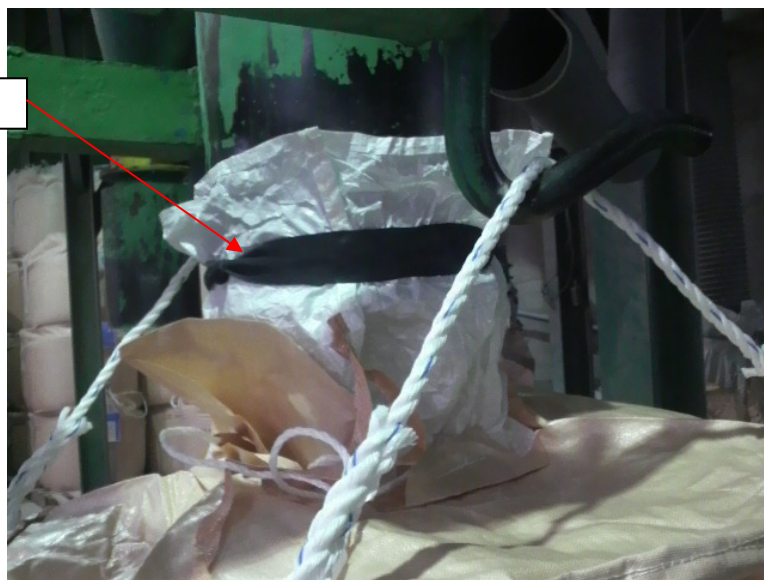
製品ホッパーの投入口

製品ホッパーからのフレコンの投入は、フレコンバックが直径 1,000 mm の円筒形であったため飛散していた。このため、フレコンバックの口を直径 400 mm まで絞り、ゴムバンドでとめてからフレコンバックへの投入を行うことにより飛散防止を図った。

ゴムバンド

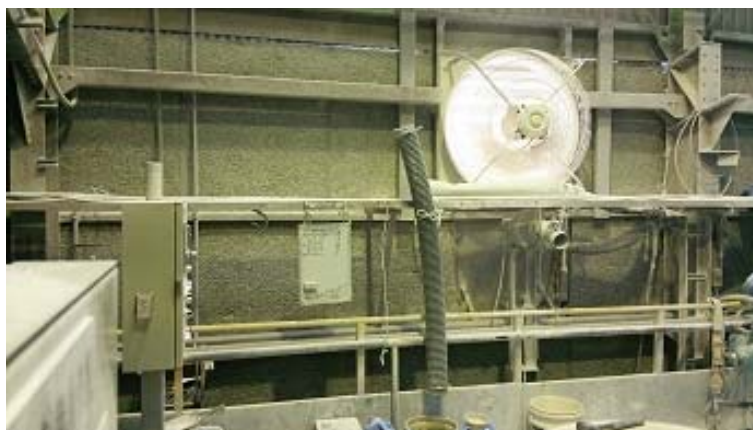
壁面の換気扇

新設した処理品ミキサーからの粉じんの飛散が多く、壁面だけの換気扇だけでは不十分なので、天井にも換気扇※を設置した。

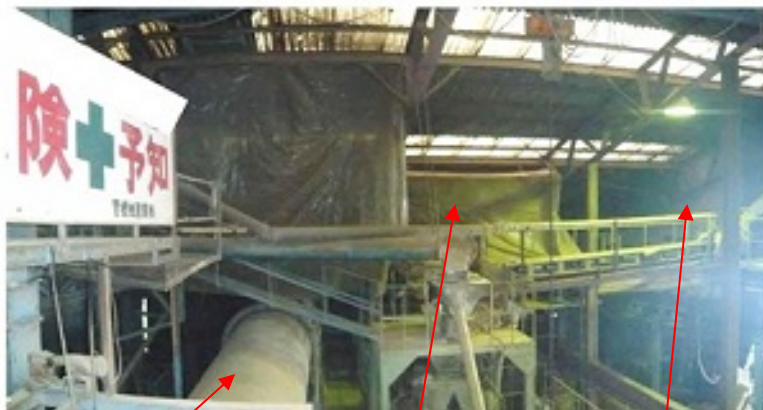
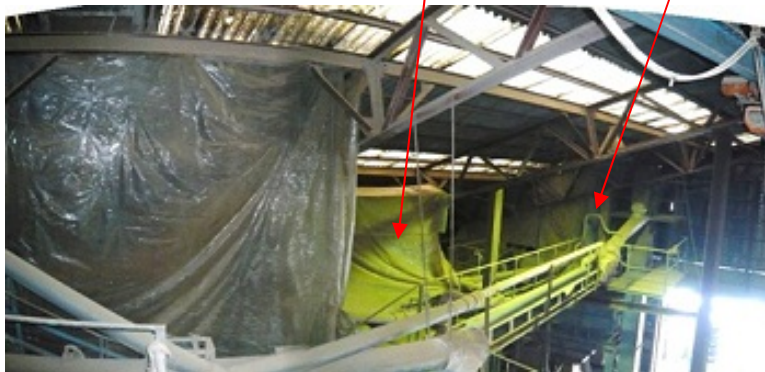
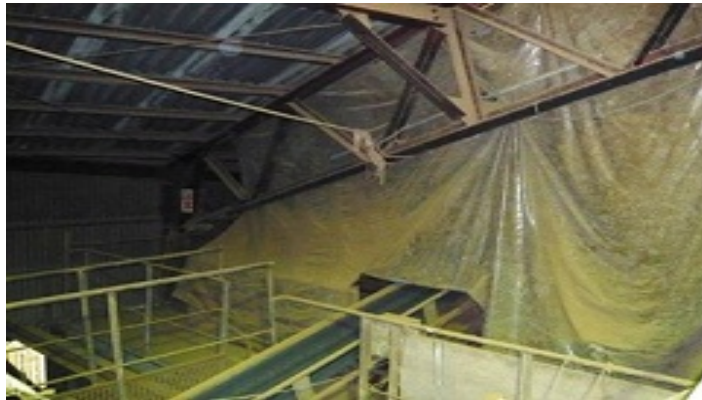
屋内に乾燥炉からスクリーン、クーラー、貯鉱槽の順に至る生産ラインがあり、防じん対策が行われていたが、発じんが見られるため、乾燥炉バーナー部～スクリーン～クーラー間及び貯鉱槽の2箇所について、周囲をビニールシートで覆い、屋根に増設した専用排気ファン（各1基）※で吸い出して、屋内の環境整備を図っている。

材料としては、ビニールハウス部材である鉄パイプを使用し、天井付近でビニールシートを固定している。なお、粉じんが付着するため、年1回程度、ビニールシートの交換が行われている。

乾燥炉

スクリーン・クーラー

貯鉱槽

貯鉱槽上部のビニールシート状況

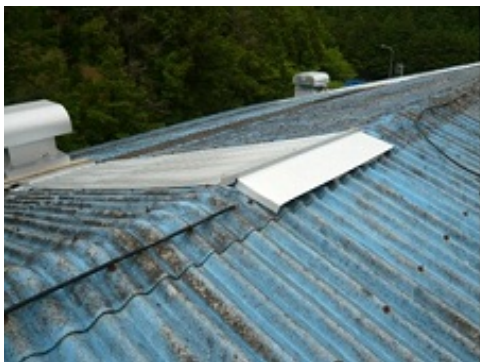
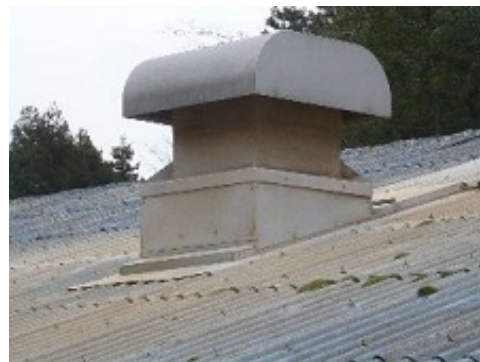
屋根排気ファン（２基）

屋根排気ファン（拡大）

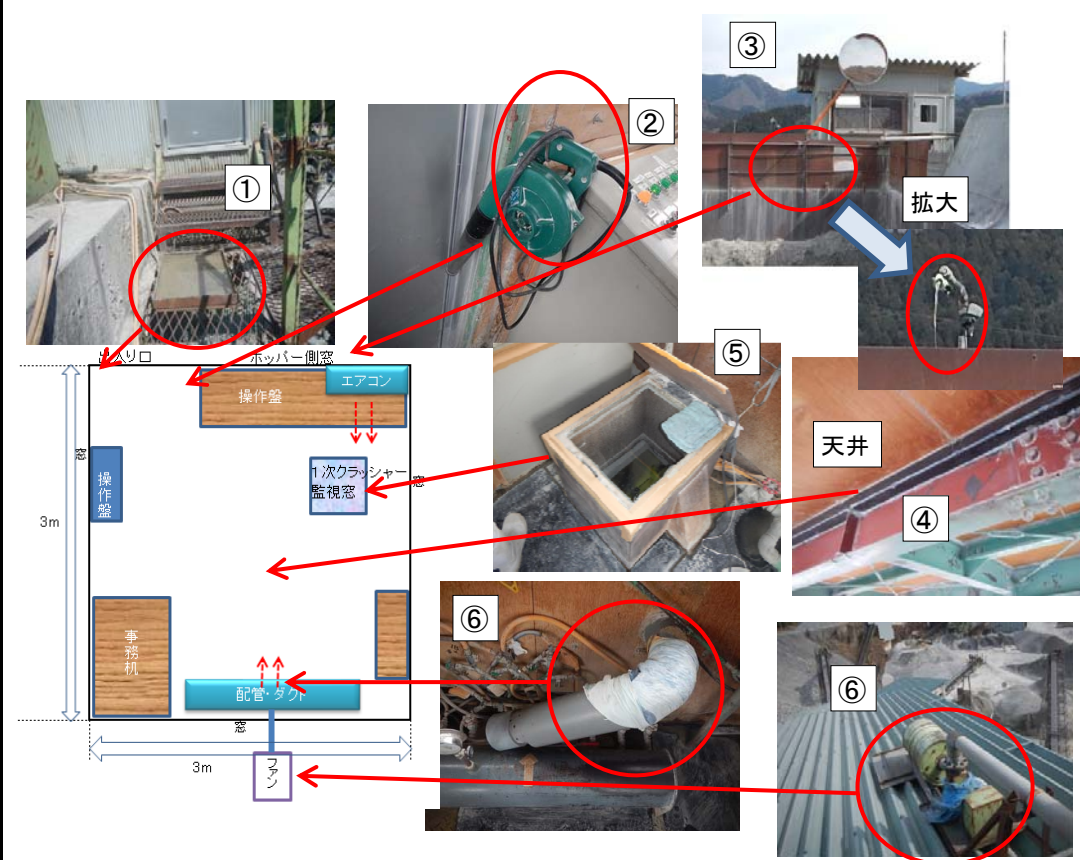
- ・ 出入り口には①足洗い場、②粉じん除去用ブロアを設置。
- ・ ホッパー部分に③散水装置を設置。
- ・ 操作室内へ粉じんが流入する可能性のある④天井のすき間や⑤窓のレール部分へコーキング剤やアルミテープなどで密閉化、固定化。
- ・ ⑥入気ダクト設置により、操作室内の正圧化。
