## 各実施事業に係る困難事例について

# 失敗事例・困難事例:1700℃級ガスタービン実証事業

## 高効率ガスタービン技術実証事業(AHAT) 補足説明資料

## 困難事例：先進超々臨界圧火力発電実用化要素技術開発事業

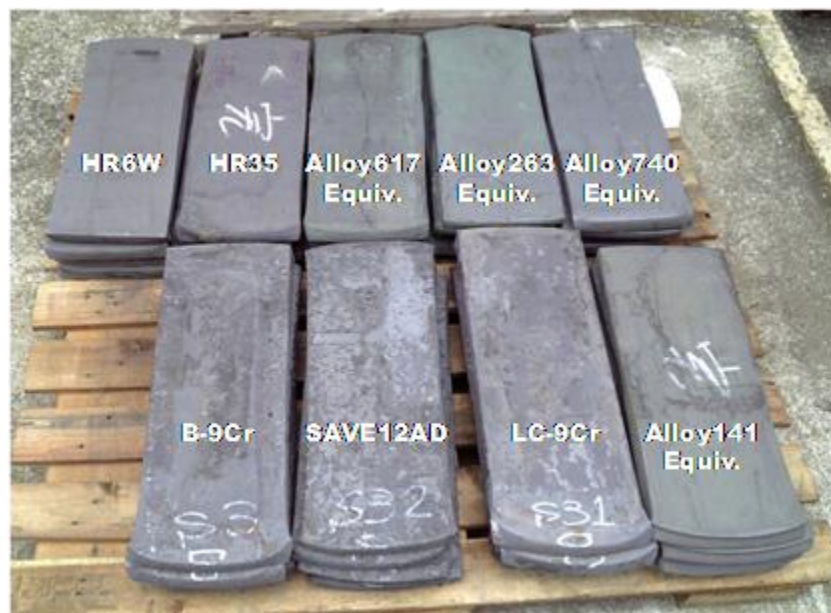
図3-5 ボイラ候補材料

図3-5に試作した候補材料を示す。

HR6W、HR35、Alloy617、Alloy263、Alloy740、Alloy141はNi基合金である。

B-9Cr、SAVE12AD、LC-9Crは耐熱温度を向上した鉄鋼材料である。

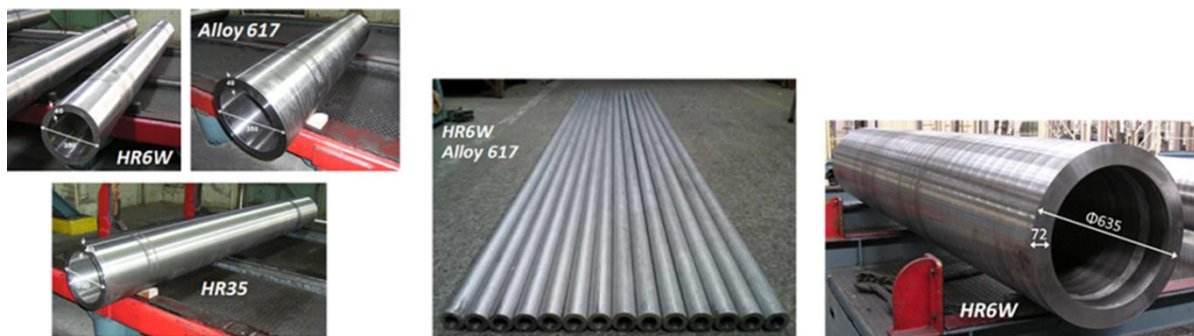
図 3-6 試作した Ni 基合金製大径管と小径管

図3-6には試作したNi基大径管と小径管を示す。材料加工特性試験を実施した結果、大径管の製造に適した材料としてはHR6W、HR35、Alloy617を選んだ。試作した大径管は曲げ試験、溶接試験等に供された。

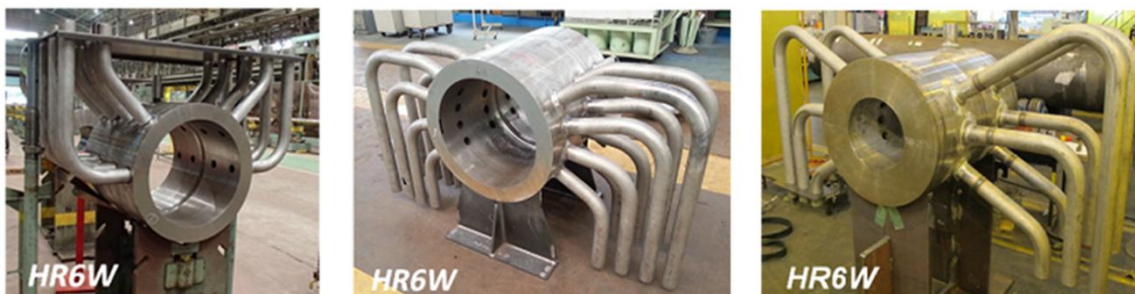
図 3-9 再熱器、過熱器ヘッダーモックアップ

図3-9にはこれまで開発してきた大径管、小径管、溶接技術、管曲げ技術を総合的に検証するために製作した伝熱器ヘッダーのモックアップを示す。

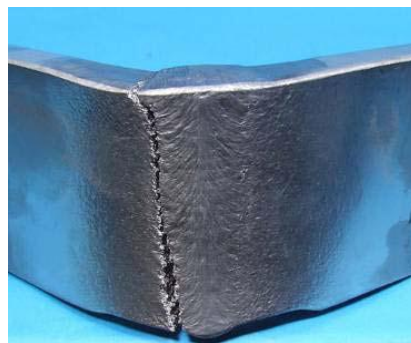
図 注 1-1 曲げ試験で見出された溶接割れ

当初ボイラ候補材料である。Alloy617（大径管）を溶接したところ、下図に示すように溶接部の曲げテストにおいて溶接部に割れが生じた。この材料はクリープ強度を上げるために特別に成分調製されたものだった。溶接割れの結果を受けて、再度成分を調整し溶接試験を重ねた結果、割れを生じない材料成分を見出すことができた。
