見た目はピカピカ、中身は劣化 ～10年超え「古い蛍光灯器具」の事故に注意～

蛍光灯を LED 照明に変更する際に「劣化した蛍光灯器具による事故」に遭わないように注意喚起を行います。

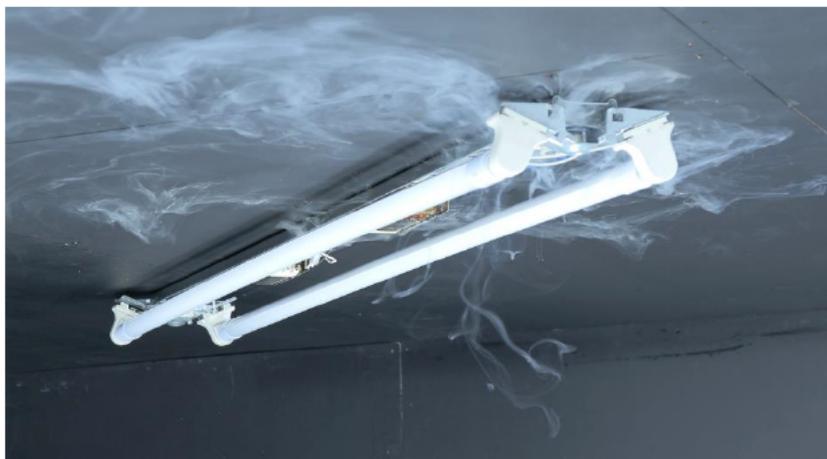
蛍光灯器具から発煙する様子（カバーを外した状態での再現実験）

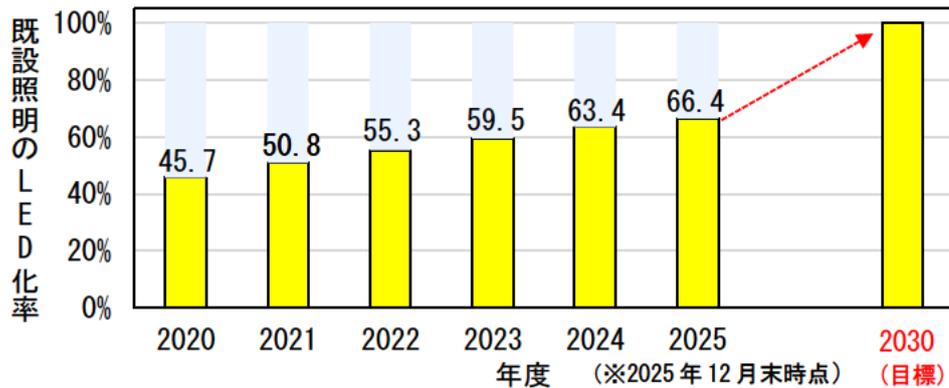
図1 既設照明のLED化率の推移

一般社団法人日本照明工業会（JLMA）の統計によると、「既設照明のLED化率」※4は2025年12月末時点で66.4%となり、LED照明に変更する動きが進んでいます。

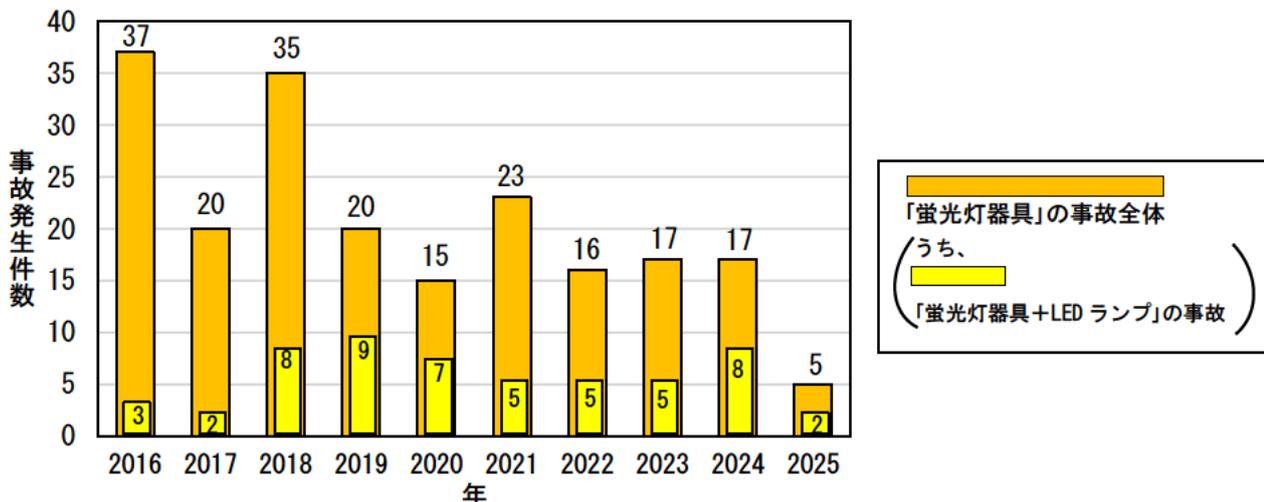
図2 年別の事故発生件数

NITEが受け付けた製品事故情報によると、2016年から2025年までの10年間に発生した「蛍光灯器具」の事故は205件で、全体の事故発生件数は減少傾向にあります。

このうち、照明のLED化の際に「ランプだけをLEDランプに交換する方法」を選択したことに起因する「蛍光灯器具+LEDランプ」の事故も各年で確認されています。古い蛍光灯器具を継続使用したり、既存の蛍光灯器具のままランプのみをLEDランプに交換したりすると、器具内部の部品の劣化は続くため、今後も「劣化した蛍光灯器具による事故」が続くおそれがあります。

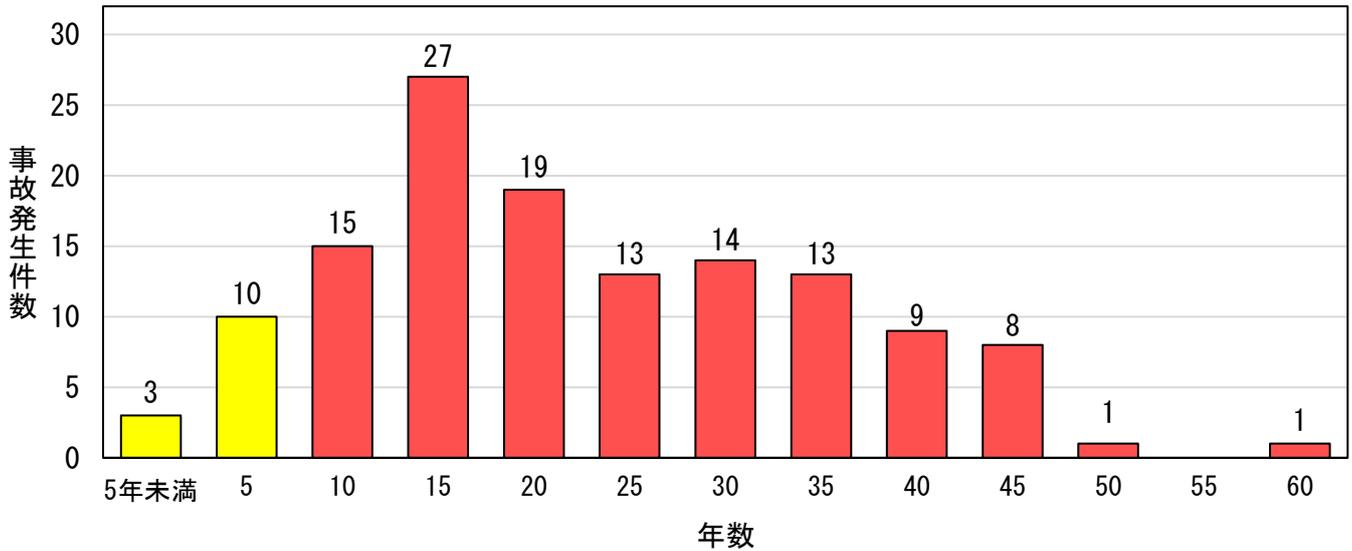
図 3 使用年数別の事故発生件数

「蛍光灯器具の事故」205 件のうち、蛍光灯器具の使用年数が推定できた 133 件について、「使用年数別の事故発生件数」を図 3 に示します。使用年数が 10 年を超えていた事故の割合が約 9 割 (120/133 件) を占めています。

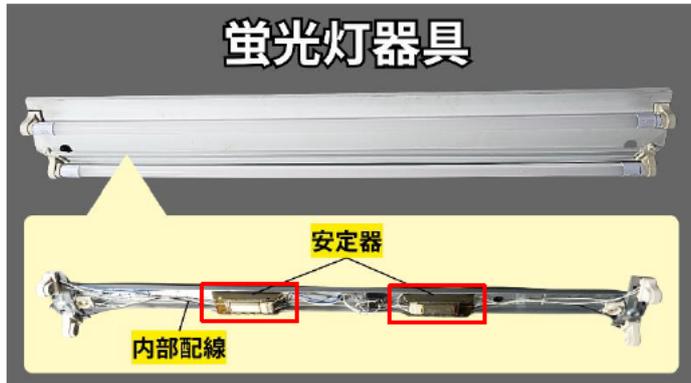
蛍光灯器具は、単なる「ランプの取付け台」ではなく、安定器や内部配線などの電気部品を内蔵した「電気製品」であるため、外観に異常が見られなくても内部では劣化が進行している場合があります。特に、器具内の安定器は長年の使用により絶縁性能が低下することがあり、その結果、発煙や発火などの事故に至るおそれがあります。

「蛍光灯器具」内部の様子

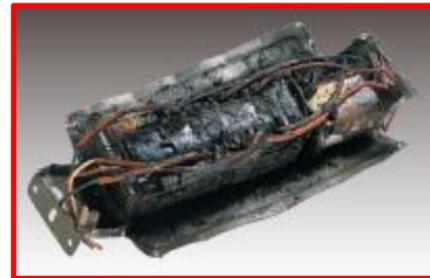
劣化が進んだ安定器の例

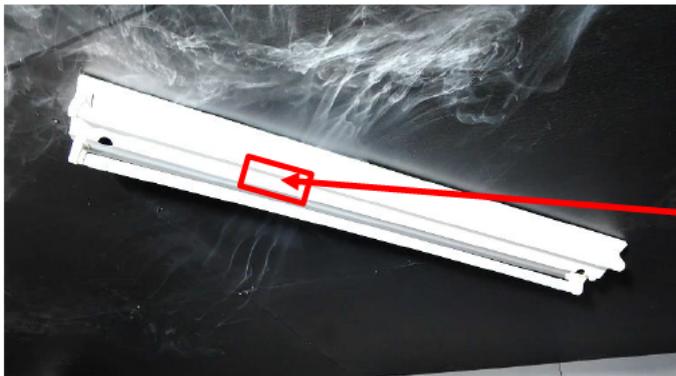
蛍光灯器具から発煙する様子（再現実験）

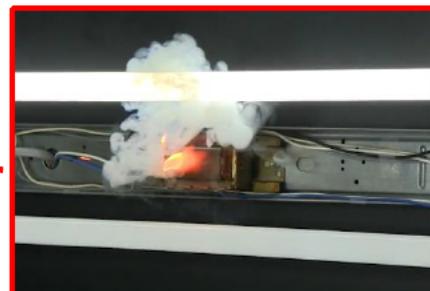
安定器から発煙・発火する様子

(カバーを外した状態での再現実験)

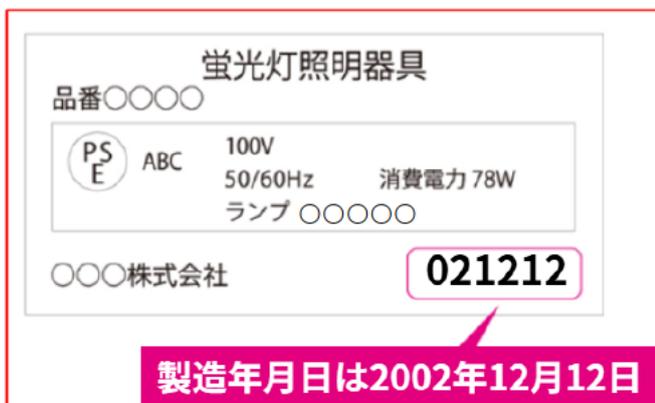
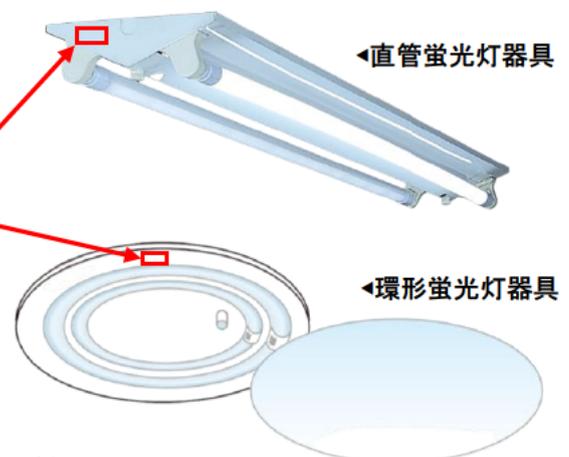
日本照明工業会は照明器具を設置してから8~10年を「適正交換時期」、15年を「耐用の限度」としています。蛍光灯器具の銘板に記載されている製造年を確認し、使用年数が目安となる10年を超えている場合は、新しいLED照明へ蛍光灯器具ごと交換することを検討してください。

(例) 蛍光灯器具の銘板の位置と記載

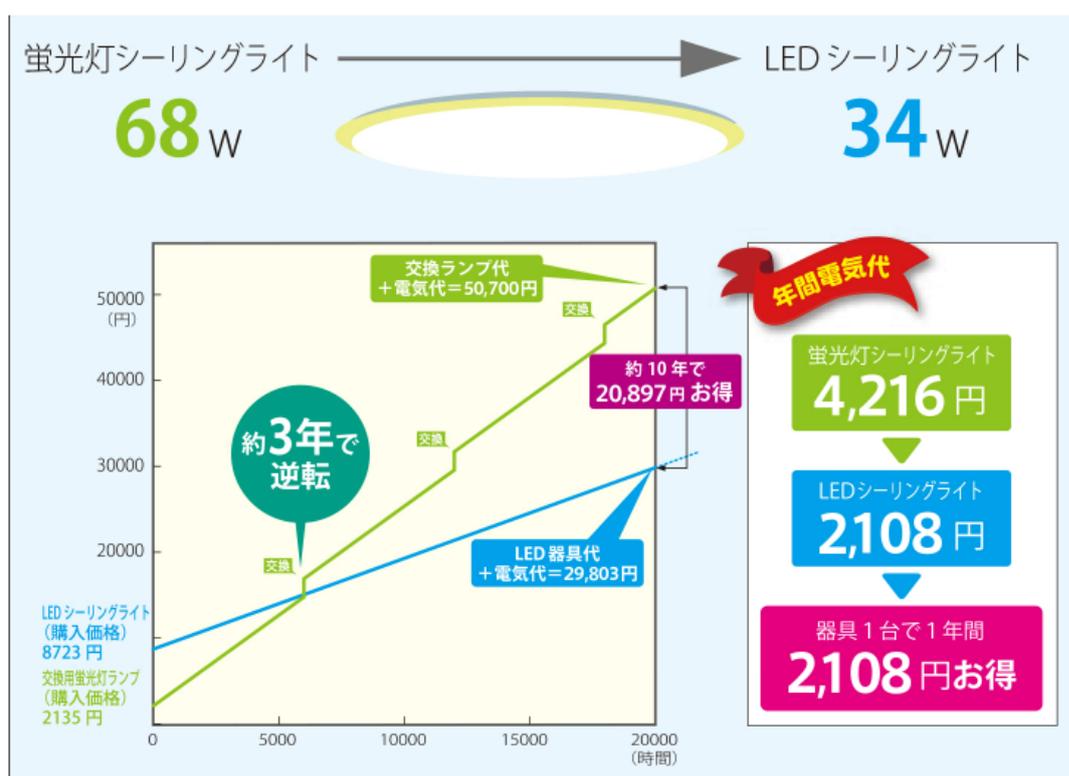
LEDシーリングに替えると 消費電力→50%減

※3)消費電力：8畳用蛍光灯用シーリングライト68W、LEDシーリングライト34W

蛍光灯とLED照明の電力消費量・電気代の比較例
