『ガス瞬間湯沸器』の不完全燃焼にご注意ください！

『屋外設置型給湯器』周囲の可燃物にご注意ください！

『屋外設置型給湯機』の設置場所にご注意ください！

『石油ふろがま』のゴム製送油管の 損傷にご注意ください！

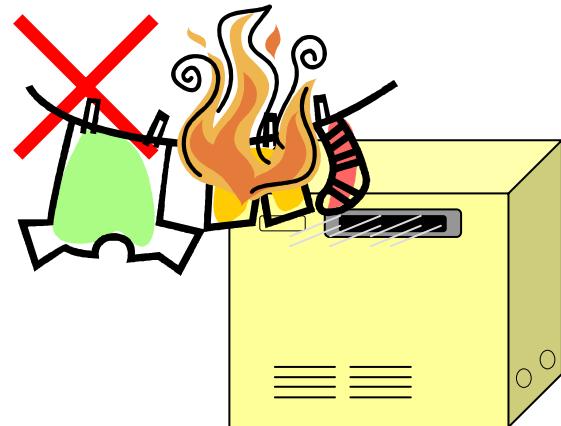
- ・ベランダに設置した屋外設置型ガス給湯器付近から発火し、ベランダの一部を焼損した。

- ・排気口から可燃物までの距離が近いと、可燃物の発火に至ることがあります。

- ・排気口近くに洗濯物を干したり、可燃物を置いてはいけません。
- ・給湯器の周りを段ボール箱や板などで囲ってしまうと給気不足となり異常燃焼を起こし高温ガスが排気口から溢れ出す危険性があります。
