消費生活用製品の重大製品事故に係る公表について

介護ベッド用手すりについての注意喚起

介護ベッド用手すりについての注意喚起(管理番号:A201900678)

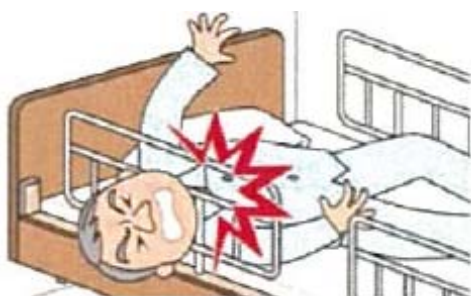
介護ベッド用手すりの使用に際して、これまでに、手すり(サイドレール)とヘッドボード(頭側のついたて)の隙間に首を挟み込む事故、手すりと手すりの隙間に首を挟み込む事故、手すり自体の隙間に頭や腕が入り込む事故などが発生し、死亡又は重傷の重大製品事故報告が寄せられています。

(手すり自体の隙間)

・手すりなどの全体をカバーや毛布で覆い、手すり自体の隙間に頭や腕などが入り込まないようにする。

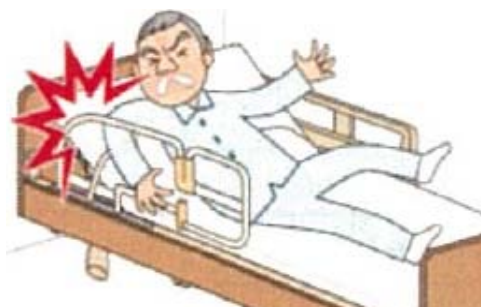
(手すり自体の隙間)

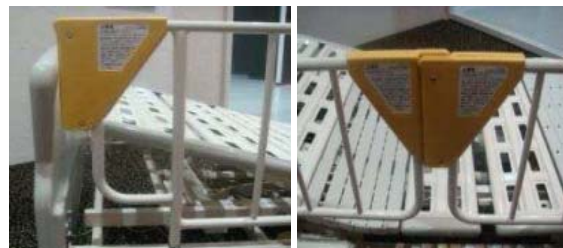
挟み込み防止対策の例
(隙間を塞いで挟まれないようにする)

▼補助具(事業者が提供)で隙間を塞ぐ

[頭側ついたりサイドレールの隙間] [サイドレールとサイドレールの間の隙間]

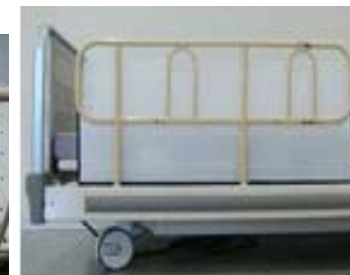
▼サイドレールカバー(事業者が提供)で覆う

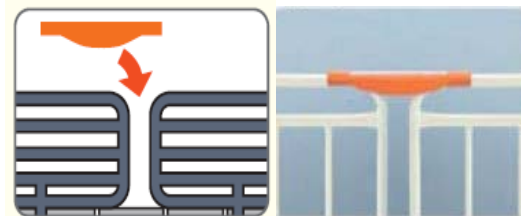
▼スペーサー(事業者が提供)で隙間を塞ぐ
