令和6年度産業保安等技術基準策定調査研究等事業  
(高齢者関連製品の誤使用等事故対策検討事業) 調査報告書

令和7年3月14日

国立研究開発法人 産業技術総合研究所

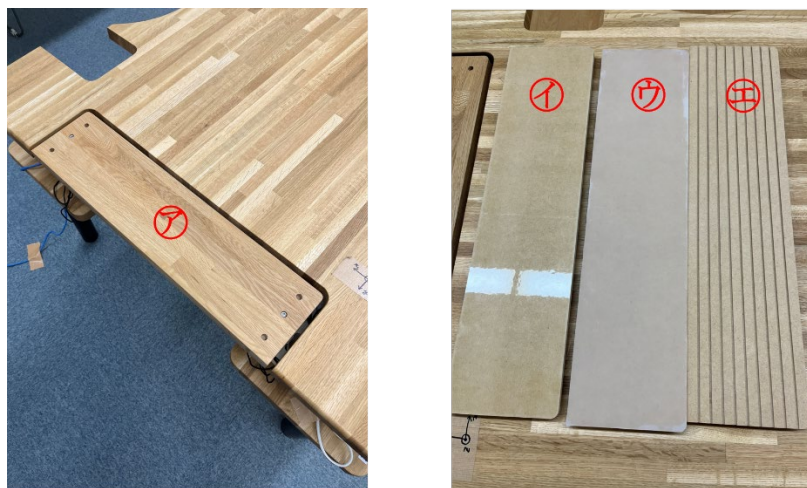
図2 計測1のエリア（左）と交換治具（右）

図2は、計測1（テーブルに手をついて立ち上がる）の装置部分である。手をついて立

ち上がる時に天板の素材の違いによる立ちやすさを評価するため、㉗から㉕の4つの異なる板木を準備し、それぞれの素材を入れ替えて評価を実施した。㉗は一般的な木で製作された素材、㉘は塩化ビニール素材を貼付した板木、㉙はゴム製樹脂素材を貼付した板木、㉕は一定間隔に溝が彫られた板木である。

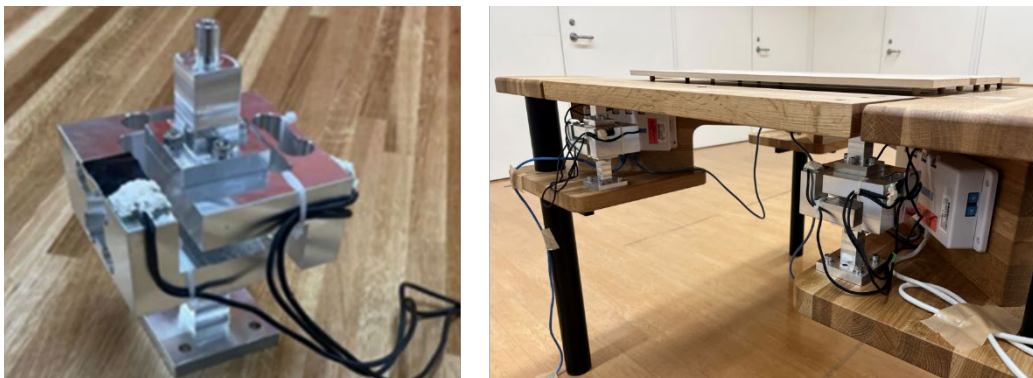
図5 姿勢保持計測用力センサと設置事例

計測1及び計測2の天板部分の下部には、昨年度開発した姿勢保持計測用荷重センサ（以下、力センサ）を設置しており、このセンサで3軸方向の力を計測する。図5に力センサと設置事例を示す。

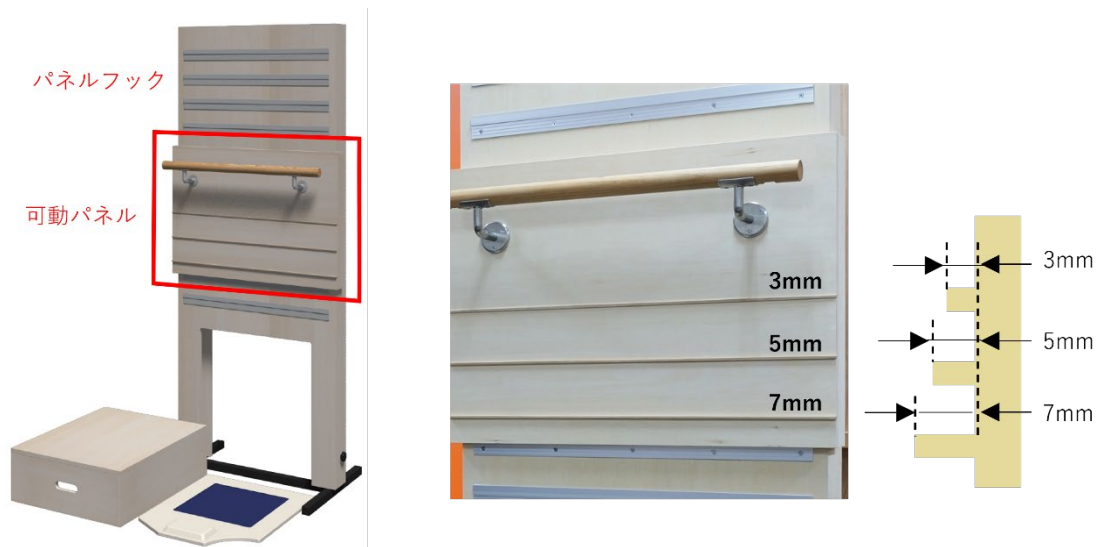
図 8 計測 3 の装置イメージ (左) と可動パネル (右)

計測3（段差昇降時の姿勢保持具の違いによる支え易さ・力の計測、及び昇降動作の移動先でのバランス計測）で利用する装置は、新規で製作した。図8は、計測3で利用する装置イメージである。中心の可動パネルは計測協力者の身長に応じて高さが変えられる仕様となっており、パネルフックにより10cm単位で調整可能である。可動パネルには、一般的な手すりの他に、奥行きが3mm、5mm、7mmの線状突起物の保持具を配置してある。線状突起部物については、一般家庭で手すりの後付けが難しい環境の場合でも、何らかの保持具があることにより、身体保持の利用可能性を探る目的の基礎データとして、取得・評価を実施した。

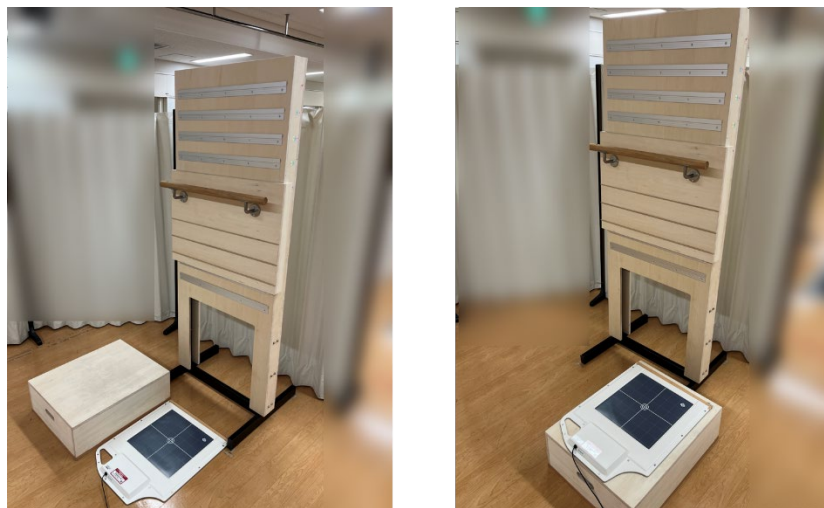
図 9 計測 3 の装置設置事例

図 9 に計測 3 の設置事例を示す。左図が段差を降る動作時の設置事例であり、移動後の重心動揺を計測する。右図が段差を昇る動作時の設置事例であり、移動後の重心動揺を計測する。

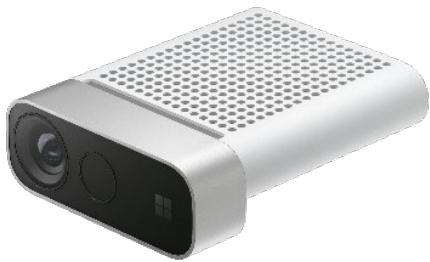
図 10 Azure Kinect カメラ例

記録用のカメラはマイクロソフト社製の Azure Kinect を使用し、高齢者の動作中の姿勢データ（関節の 3 次元位置）を取得できる（図 10）。当該カメラは、通常のカラード画をフルハイビジョン（解像度：3840×2160）で撮影可能であり、かつ深度センサ（解

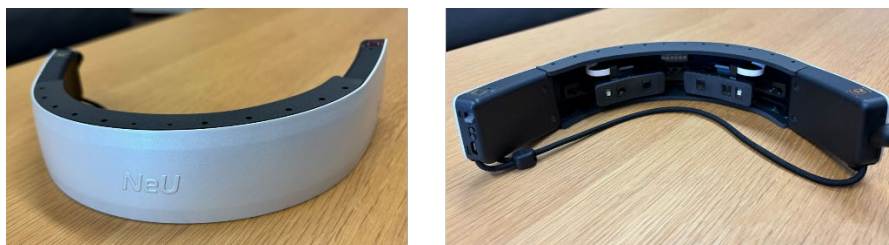
図 12 HOT-2000

高齢者が、日常的に利用する製品の安全という観点で計測を実施するとともに、製品の安心感という観点でもデータの取得を行うこととした。ストレスを計測する手法はいくつか存在するが、高齢者の利用、既成品、軽量、機器着脱の容易性、データ取得の容易性、取得データの操作性等といったキーワードを条件として検討し、調査した結果、株式会社 NeU 製の携帯型脳活動計測装置（HOT-2000）という脳波計を利用することにした。この装置は、NIRS<sup>4</sup>センサによってリアルタイムに脳活動に関連する血流変化を計測できるものである。図 12 に HOT-2000 の外観を示す。

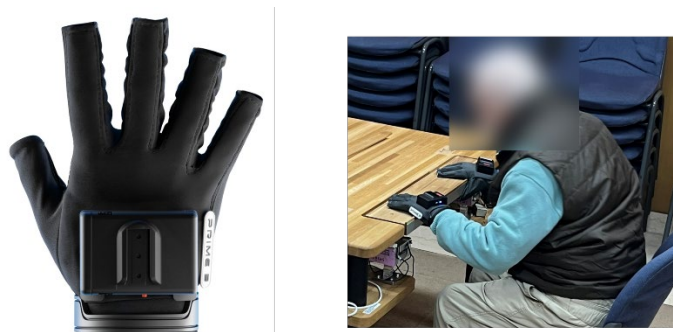
図 13 グローブ型 VR デバイス（左）と利用事例（右）

計測 2 で使用したセンサは、Manus 社（オランダ）のグローブ型 VR デバイス Prime3 Haptics XR である。このセンサ搭載型グローブは、フィンガートラッキングに対応しており、手指の動きをデータ化できる製品である。図 13 に製品と実際の装着事例を示す。

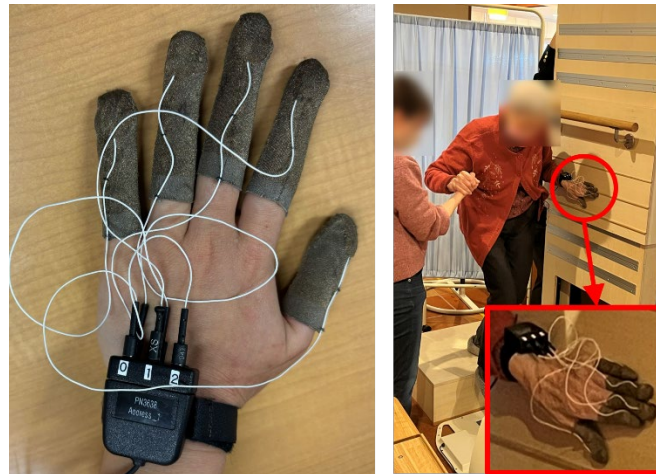
図 14 Finger TPS (左) と実際の計測事例 (右)

また、計測 3 ではワイヤレス触覚測定システム「Finger TPS」を利用して、段差昇降時の手指に掛かる荷重の計測を行った。当該製品は、指先及び手のひら部分にセンサが装着されており、物をつかむ等で加わった力を計測する機器である。図 14 に Finger TPS の装着事例を示す。

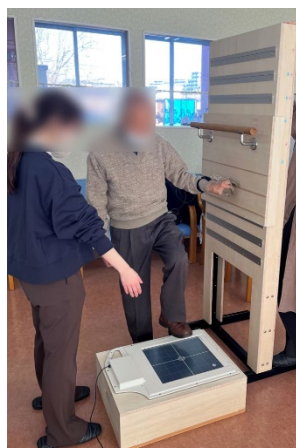
図28 実際の計測風景事例

けられたタイミングを両足が乗ったと判定することで、両足がセンサ上に載ってから5秒後までの区間で、X軸方向とY軸方向それぞれの最大値と最小値の差をとり、その積で算出した。図28に実際の計測している様子を示す。

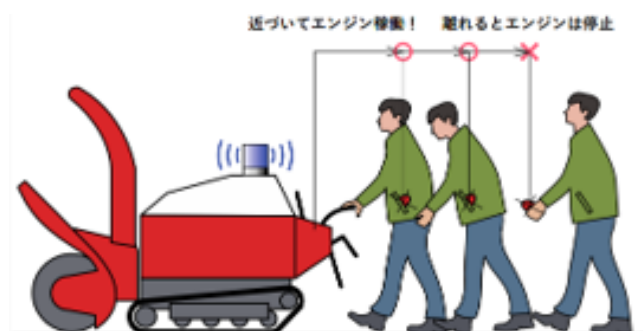
図 51 通信デバイスによる人検知のイメージ

れによって、デッドマンクラッチを固定して操縦位置からの離れることを防止できる。図 51 に通信デバイスによる人検知のイメージを示す。センサで人の位置を検知するアイデアは、操縦位置から離れることを検知する安全面の対策としてだけでなく、少し離れた位置から安全に遠隔操作する、といった新たな展開も期待できる。また、構造的な変更が不要であることから、既存製品にも後付けの対策が可能であるのではないかと意見も出された。今回出されたアイデアの中では、多くの賛同を得られ、実現性としてはかなり高いとの検討結果であった

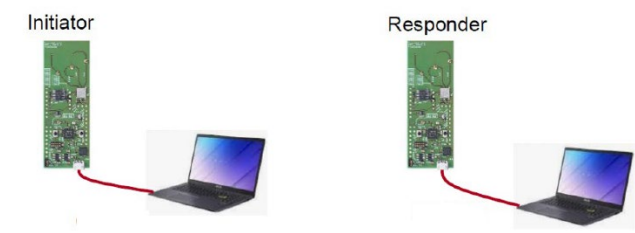
図 53 PnP モードの机上評価構成のイメージ例

除雪機での評価を前に、机上にて PnP モード・Standalone モードの各種の基本的な動作確認を行い、今回の評価に相応しいデバイス構成等を検討していく中で課題も見えてきた。図 53 は、机上での動作確認時の PnP モードの評価構成イメージ例である。

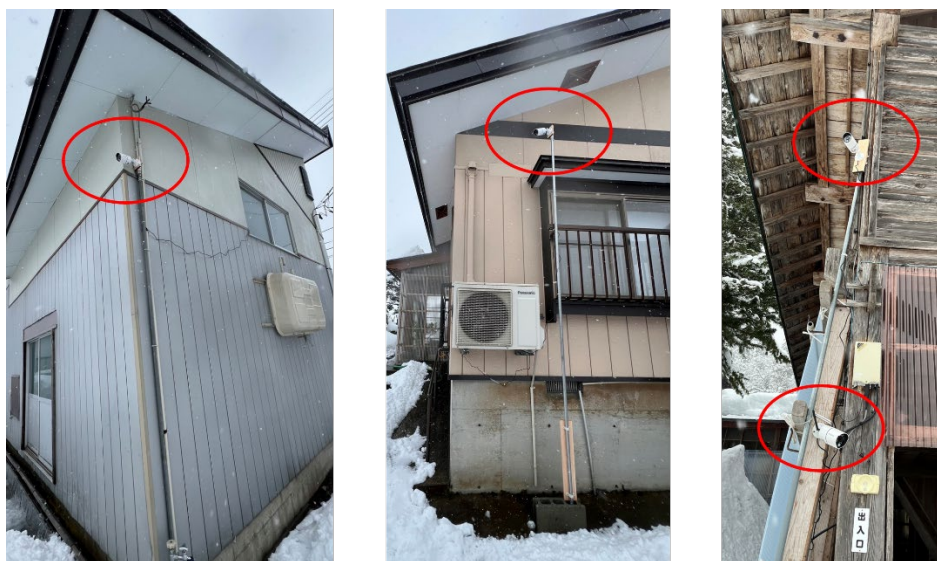
図 63 除雪機作業記録用の固定カメラ設置例

調査方法は、まず、当該調査の同意を協力者に得た上で、普段除雪する自宅回りに定点カメラを設置するための設置場所の検討、事前に協力者の除雪時間帯などをヒアリングした。後日、スケジューリング可能な固定カメラに撮影時間帯を登録し、設置工事を実施。撮影期間は7日～10日間とし、除雪作業の有無に関わらず、設定した時間帯で撮影することとした。また、一部の方には、チェストハーネスを胸部前方に装着してもらい、アクションカメラと呼ばれる小型カメラで除雪機のパネル操作を記録した。図 63 に固定カメラの設置例を示す。

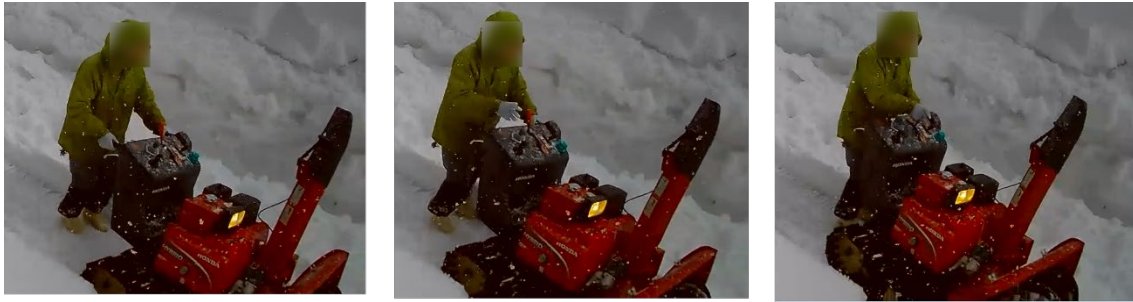
図 64 後進から前進操作 1

まず、女性の方は、誤使用等はせず基本に忠実な操作を行っていた。降雪が多い地域ではあるが、女性ということで小型機を利用している。後進から前進操作に移る過程で、除雪機が身体に接触している状況が確認できた。具体的には、図 64 のように後進（左図）動作中に右手を離し（中央）、前進レバーを操作（右図）する場合、右手を離した段階で既に除雪機が自身に迫っており、右図の段階で除雪機が腹部に接触している。同様な過程が図 65 でも見られ、同図の右図では、危険を察知して、反射的に右足を半歩ほど引いているようにも見える。操作に迷ってしまい、前進レバーの操作が遅れると除雪機に引かれてしまうリスクが生じる可能性がある。

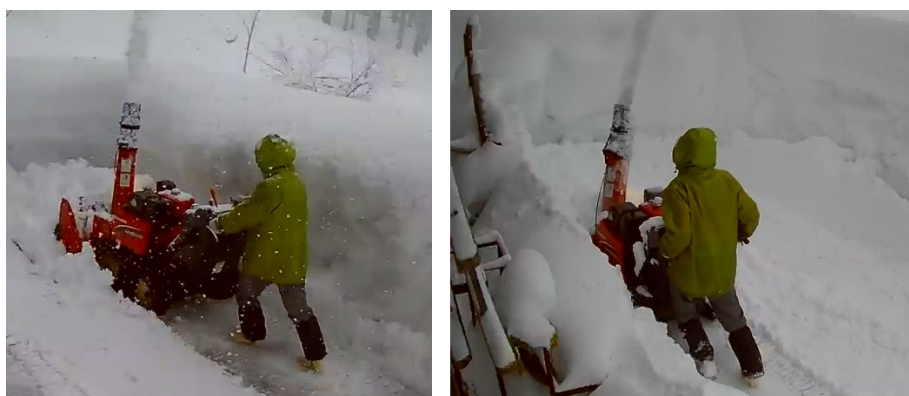
図 66 前方に押し込んで除雪する様子

図 66 は、自身で除雪機を押し込んでいる様子である。自走式とはいえ小型機なのでパワーが小さいため、膝上高の除雪をする場合は、自身で腰を入れて押し込まないと進まないと話していた。この作業は女性にとっては重労働で、小型でもパワーがある除雪機を望んでいた。

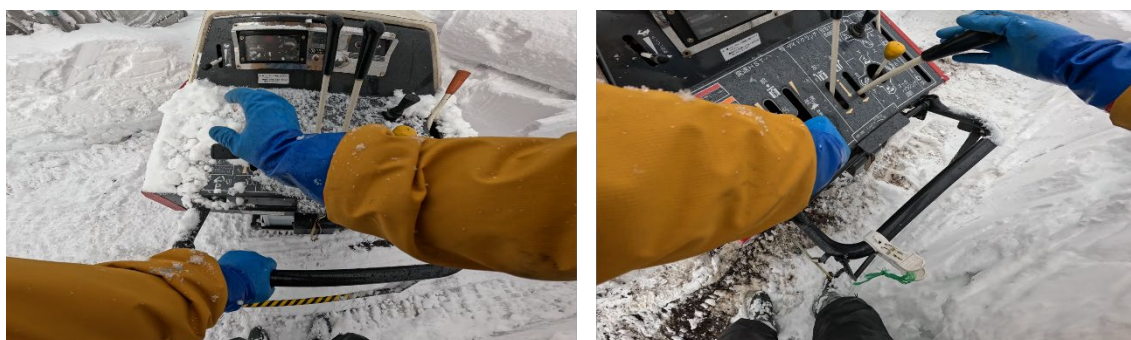
図 67 デッドマンクラッチ利用と無効化事例（右図が無効化）

図 67 の右図は、右側面が雪壁で旋回のための人のスペースが確保できないため、除雪機脇で操作（後進から前進操作、及び除雪機方向の調整）している事例である。切り返しを複数回実施するため、効率性を上げるため、デッドマンクラッチを無効化して操作する様子が見られた。周囲に何も無い場合は、左図のようにデッドマンクラッチを握っての適切な操作をしている様子が見られた。

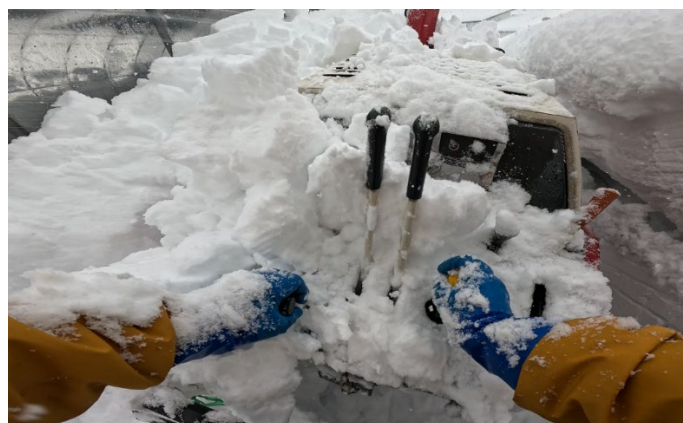
図 68 ビニールハウス横の除雪事例

図 68 は、ハウス側面（左側がハウス）の除雪状況の例であるが、ハウスに積もった雪が崩れ、除雪機が雪に覆われた様子である。この状況になると操作レバーが見えなくなるため、レバーを握ったままの操作となるため、緊急停止を行う場合等はデッドマンクラッチが稼働しない。

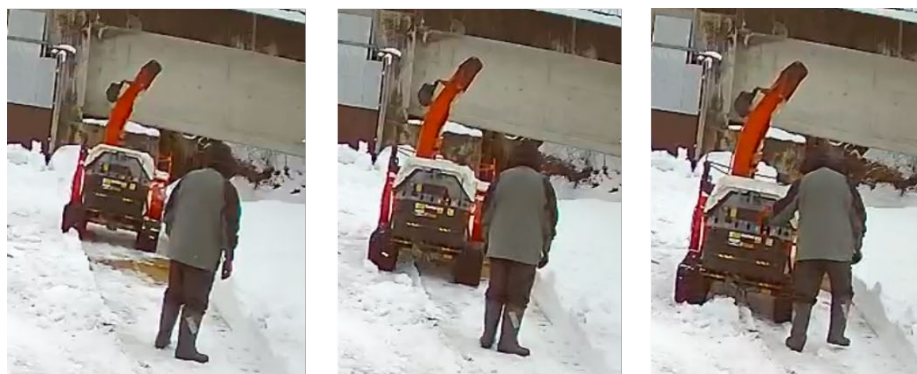
図 70 先回りして少し休憩する風景

敷地が広いと、前進と後進の作業を何度も実施している動画が撮影されているが、後進時は、除雪機を自走させながら作業者自身は先回りして、少し休憩するような場面が何度かあった（図 70）。後進速度が、自身の歩行より遅いため先回りしていると推察され

る。除雪機が近づくと、ハンドルバーを握り次の作業に移っていた。

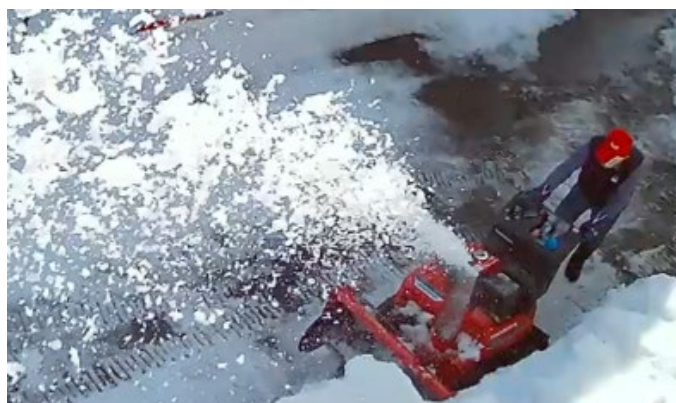
図 71 正常な除雪操作（2 階から撮影）

最後の 4 人目は、昨年秋に除雪機を新調し、今シーズン使い始めたが、まだ数回の利用にとどまっているとのことであった。そのためか、まだ操作に慣れていないようで慎重に操作をしていた。この方は、正常な使い方をしていた（図 71）。

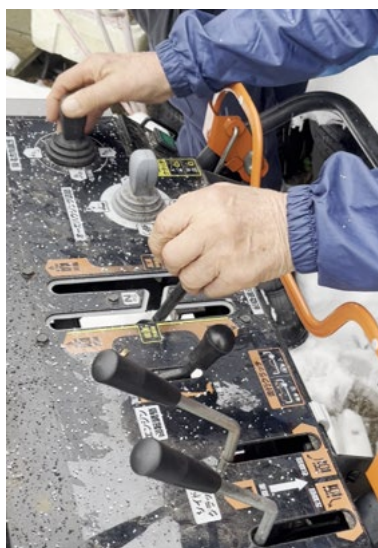
図 74 両手で操作する作業事例（停車中）

触っているが、速度調整や路面に応じたオーガ角度調整も同時に行う場合があるため、デッドマンクラッチを固定して、両手を使っているという率直な意見が聞かれた。図 74 に両手で操作する作業事例を示す。デッドマンクラッチを固定してしまう他の要因としては、高齢者にとっては、1 時間以上も握り続けること自体が、きついという意見が複数あった。加齢に伴い、骨格筋の量が低下し、筋力や身体機能が低下することがわかっている。成人男子（20～59 歳）の平均握力が凡そ 46Kg であるのに対し、高齢者（65～79 歳）では平均 37Kg と明らかに低下<sup>10</sup>するため、高齢者の身体能力への配慮が必要と思われる。
