太陽光発電システム機器の取付工事に携わる皆様へ

**誤った  
太陽光発電の  
周辺機器取付工事で**

**発煙・発火事故が  
発生しています!**

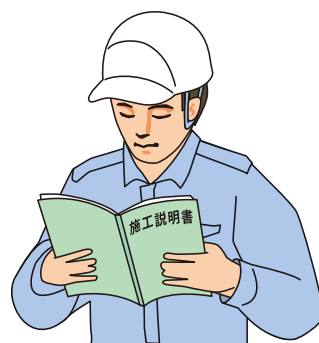
### 施工説明書

- 施工対象となるシステム機器メーカーの施工説明書を必ず確認してください

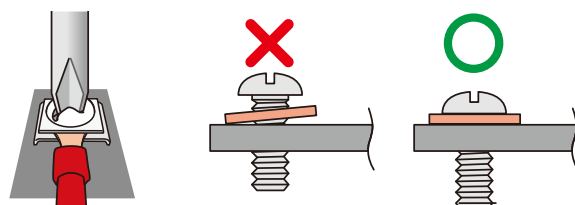
### 接続端子

- 端子台と圧着端子が付いた外部配線に接触不良が生じないように、適切なトルクで締め付けてください
