# 令和4年度 製品安全対策優良企業表彰

## 受賞企業講演会

意地悪試験や他社製品との比較による  
安全性の客観的検証と改善の取組

誤使用・誤設置防止に向けた  
ウェブサイトや動画などによる情報発信

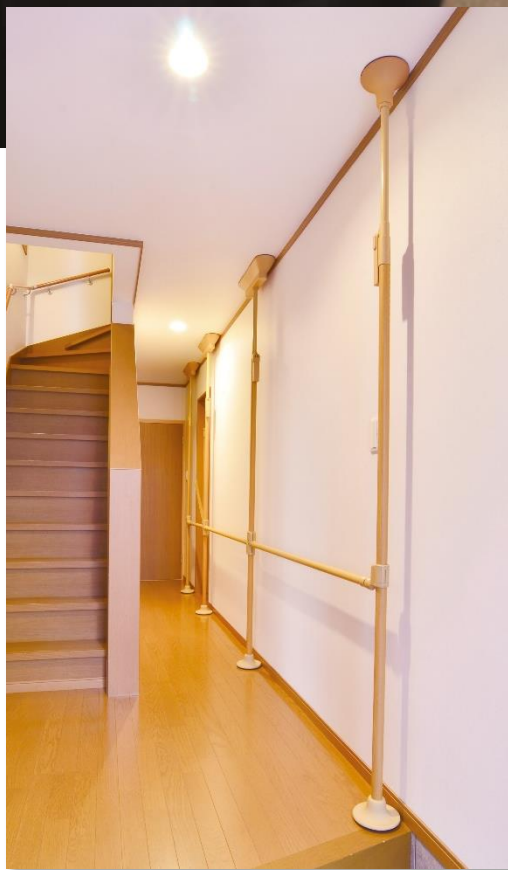
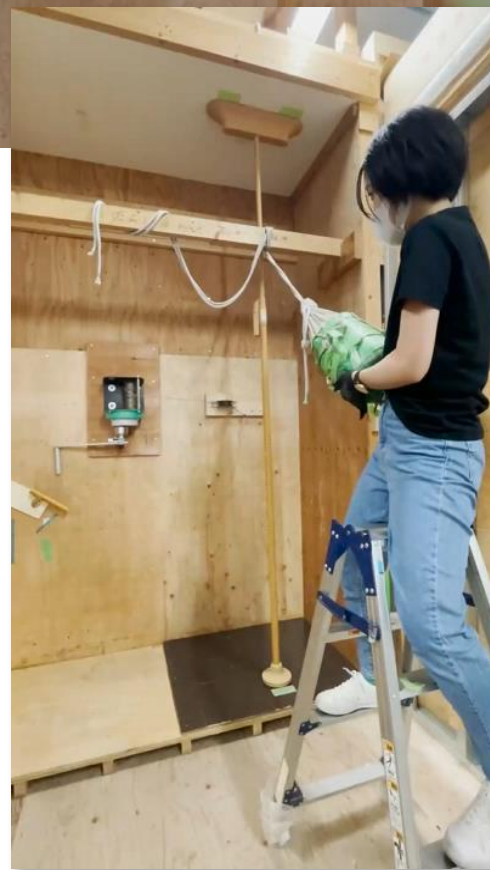
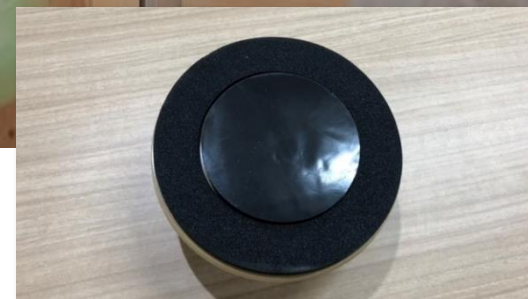
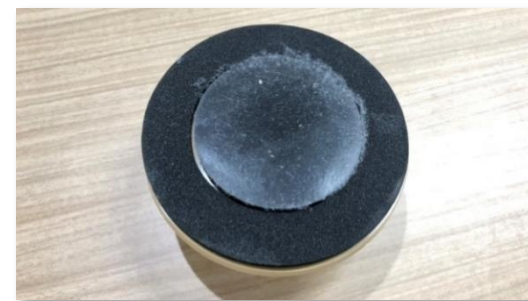
ほこりを付着

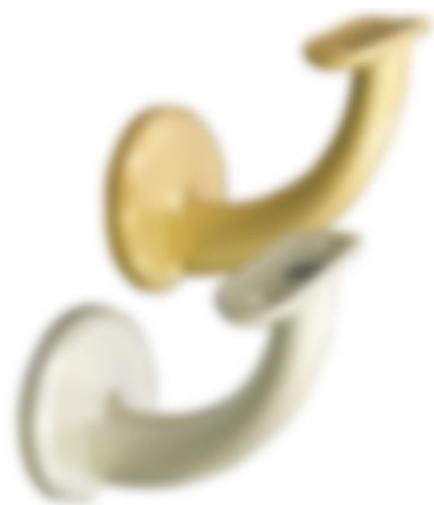
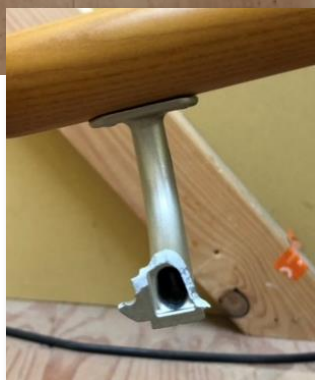
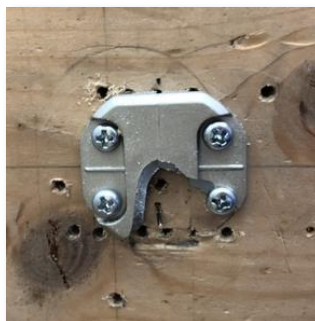
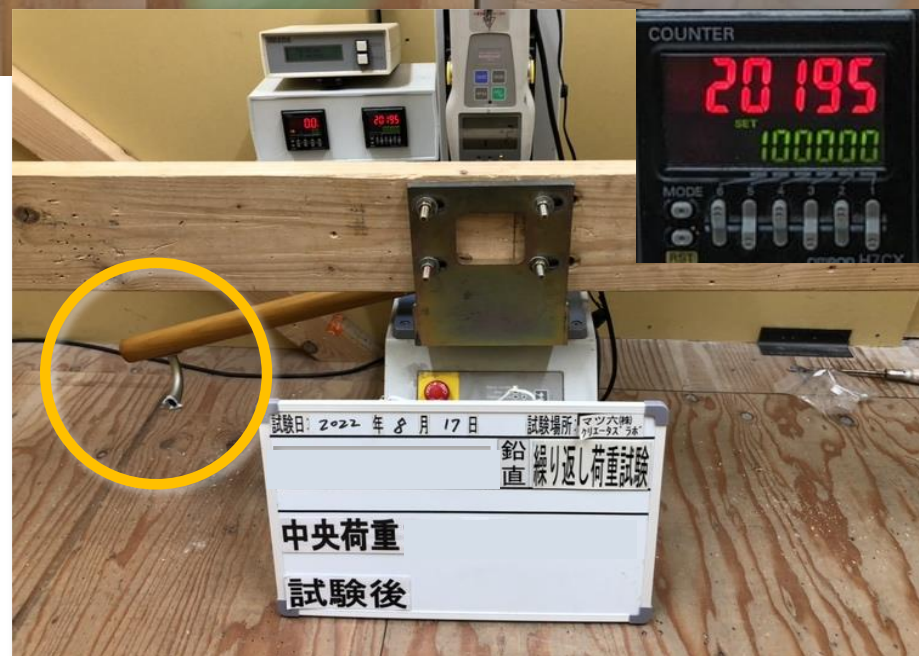
意地悪試験や他社製品との比較による  
安全性の客観的検証と改善の取組

他社製品

弊社強度試験

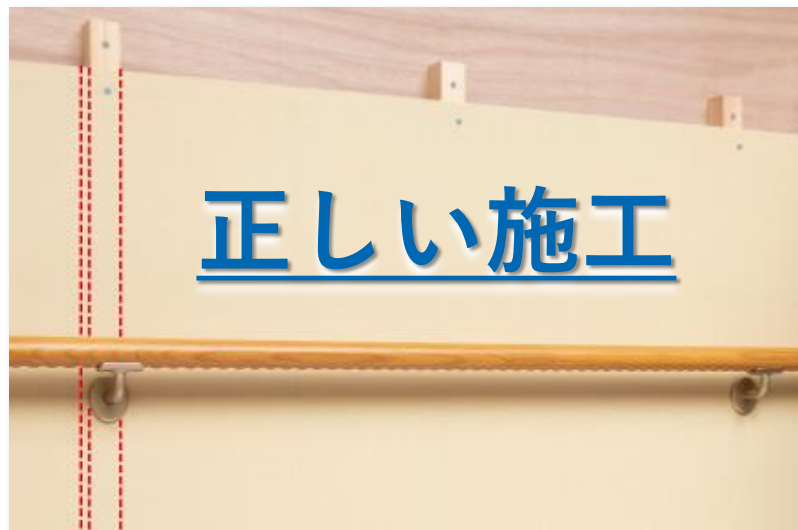
石こうボード12.5mm + 木下地

木下地に固定

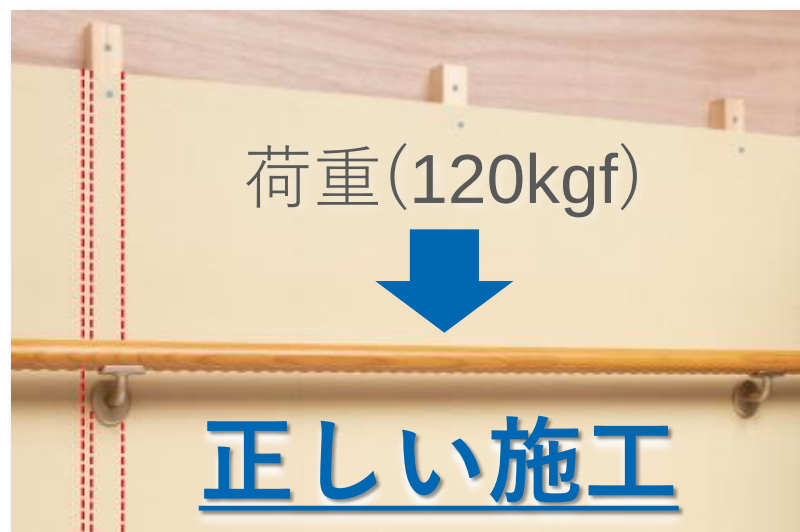
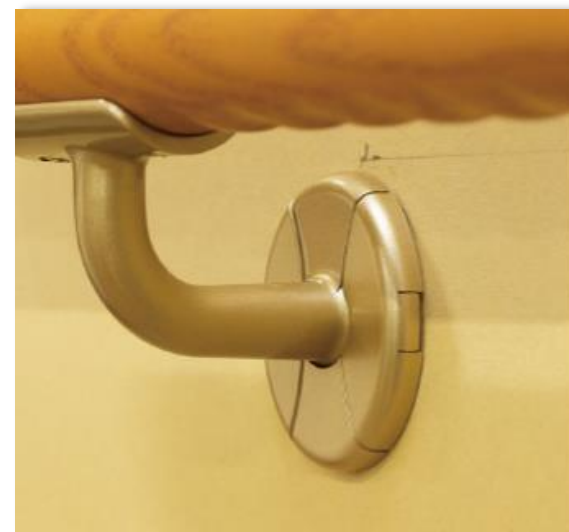
石こうボード12.5mm + 木下地

異常なし

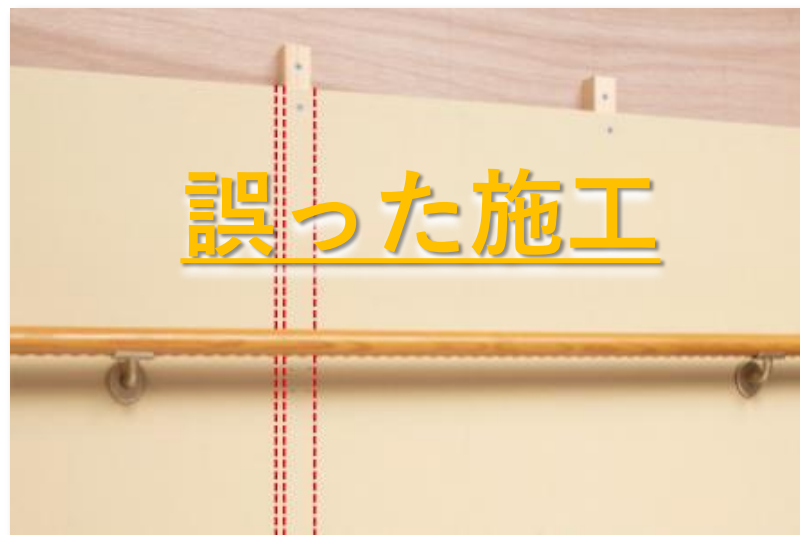
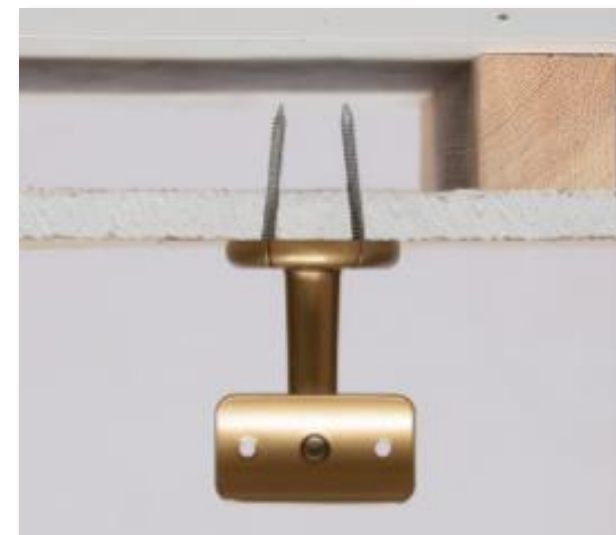
石こうボード12.5mmのみ

石こうボードに固定

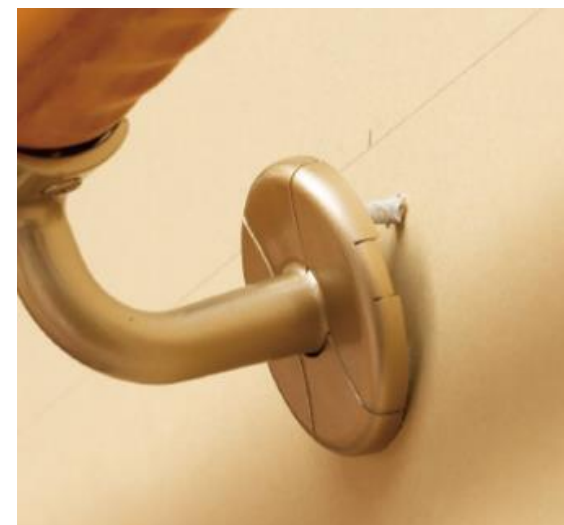
石こうボード12.5mmのみ

20kgfでねじ抜け発生

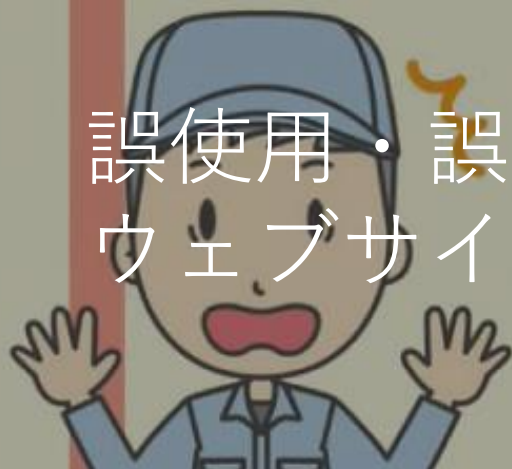
やってはいけない  
間違った手すり施工例

**超危険!**

下地がない所に  
手すりを取付ける

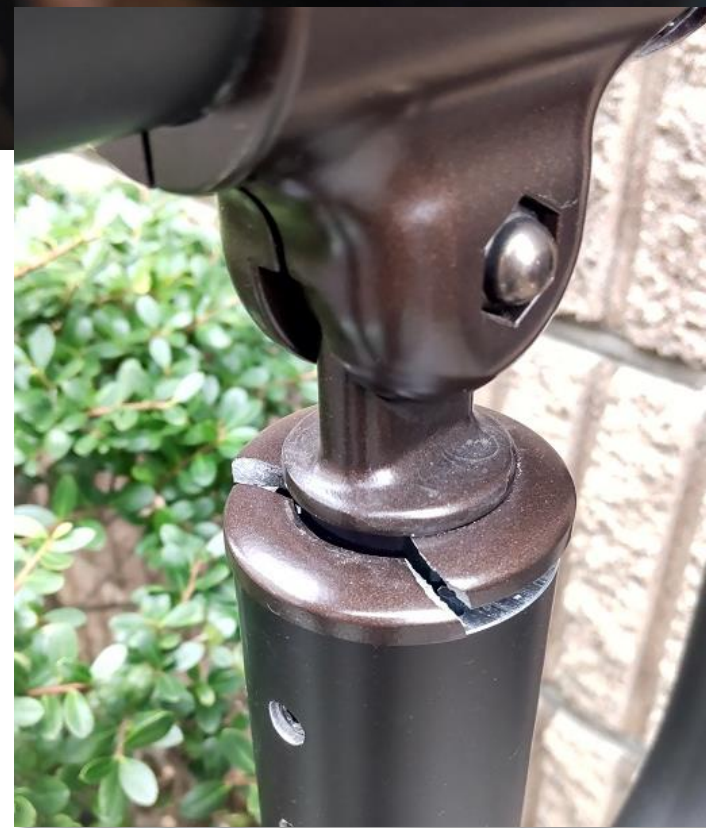
令和3年8月施工分

令和4年2月、お客様より気が付いたら割れていたと連絡有。

何かぶつけた等覚えがないとの事。

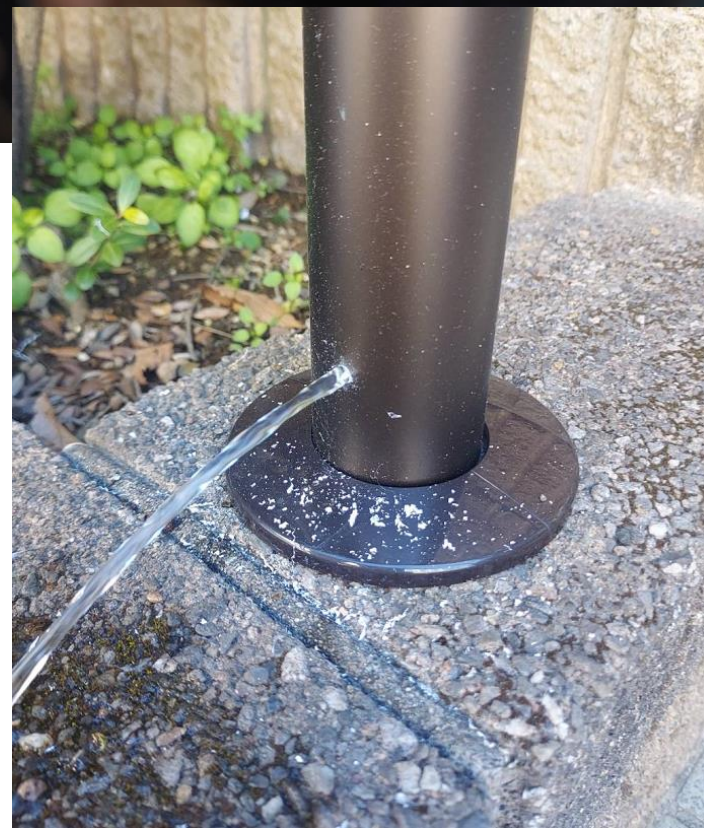
水抜き穴施工無し起因の支柱に雨水滞留～  
氷結膨張による割れと疑い現場訪問・調査。  
やはり切断後に指定位置に加工必要な水抜き  
穴がなかった。  
追加加工をお願いし加工していただいたとこ  
ろ滞留していた雨水が飛び出した。

工事担当者へ今一度水抜き穴の徹底を啓発。  
水抜き穴施工の重要性を目の当たりにして  
納得され、本日対応に感謝された。  
過去の経験からクレーム現場の対処が当日  
完了出来た。

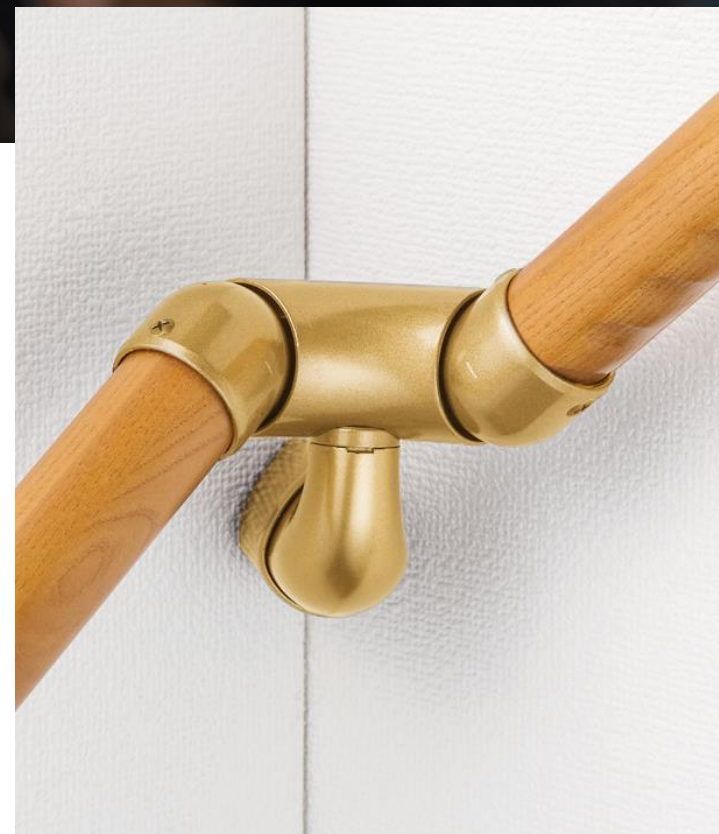
回り階段コーナーに手すりを設置しており、  
35・32入隅自在ブラケットKを取付けして  
いるが、ねじが入っていない。

こんなに長いねじは必要か？  
短いねじではダメでしょうか？
