# 自主的安全性向上・ 技術・人材WG (航空)

2015.1.21

日本ヒューマンファクター研究所  
前田 荘六

# MSGについて

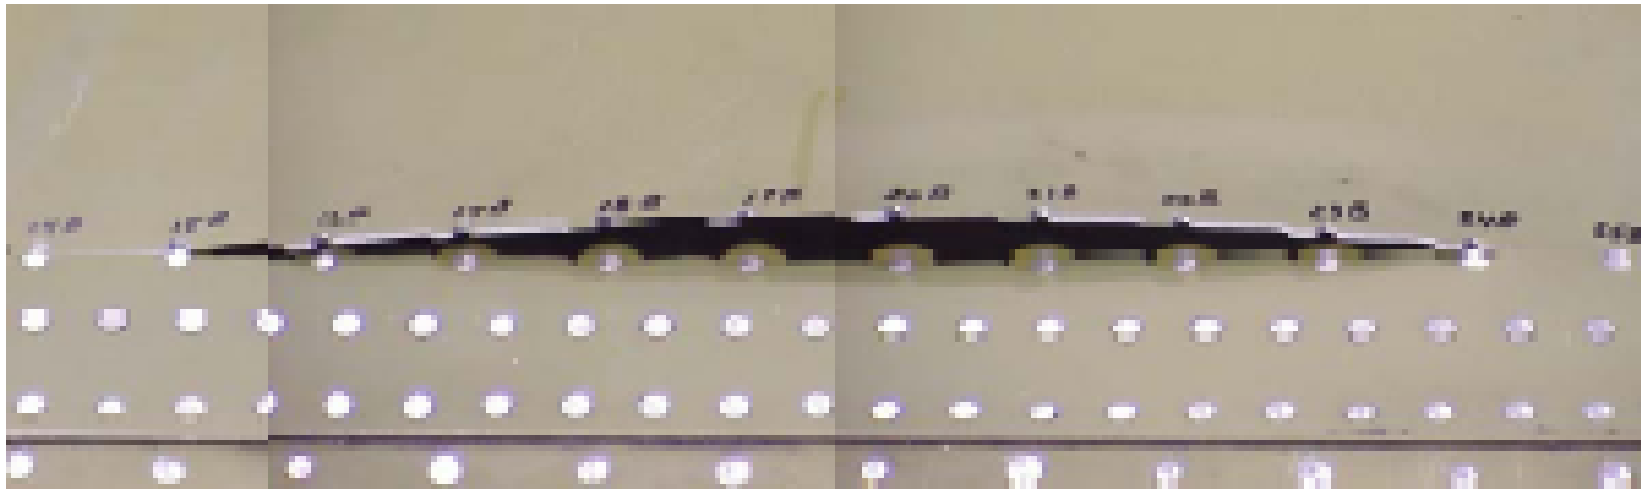
# Crack Bulging Phenomena

a. Crack in outer rivet row of lap splice joint

b. Bulging crack due to pressure

c. Stresses on crack plane

- B737事故前：与圧胴体に亀裂が生じても胴体外板がめくりあがり(Flapping)＞穏やかに減圧(Controlled Decompression)＞危険が発生前に事象を発見(Obvious Damage)
- B737事故後：NTSBは大規模破壊を前提に、腐食対策を強化、設計経済寿命の2倍以上の疲労試験を勧告
