# 平成30年北海道胆振東部地震と 苫小牧CCS実証試験の関係について

2023年11月28日  
日本CCS調査株式会社

**北海道胆振東部地震の  
CO<sub>2</sub>貯留層への影響等に関する  
検討報告書（要旨）**

**日本CCS調査株式会社**

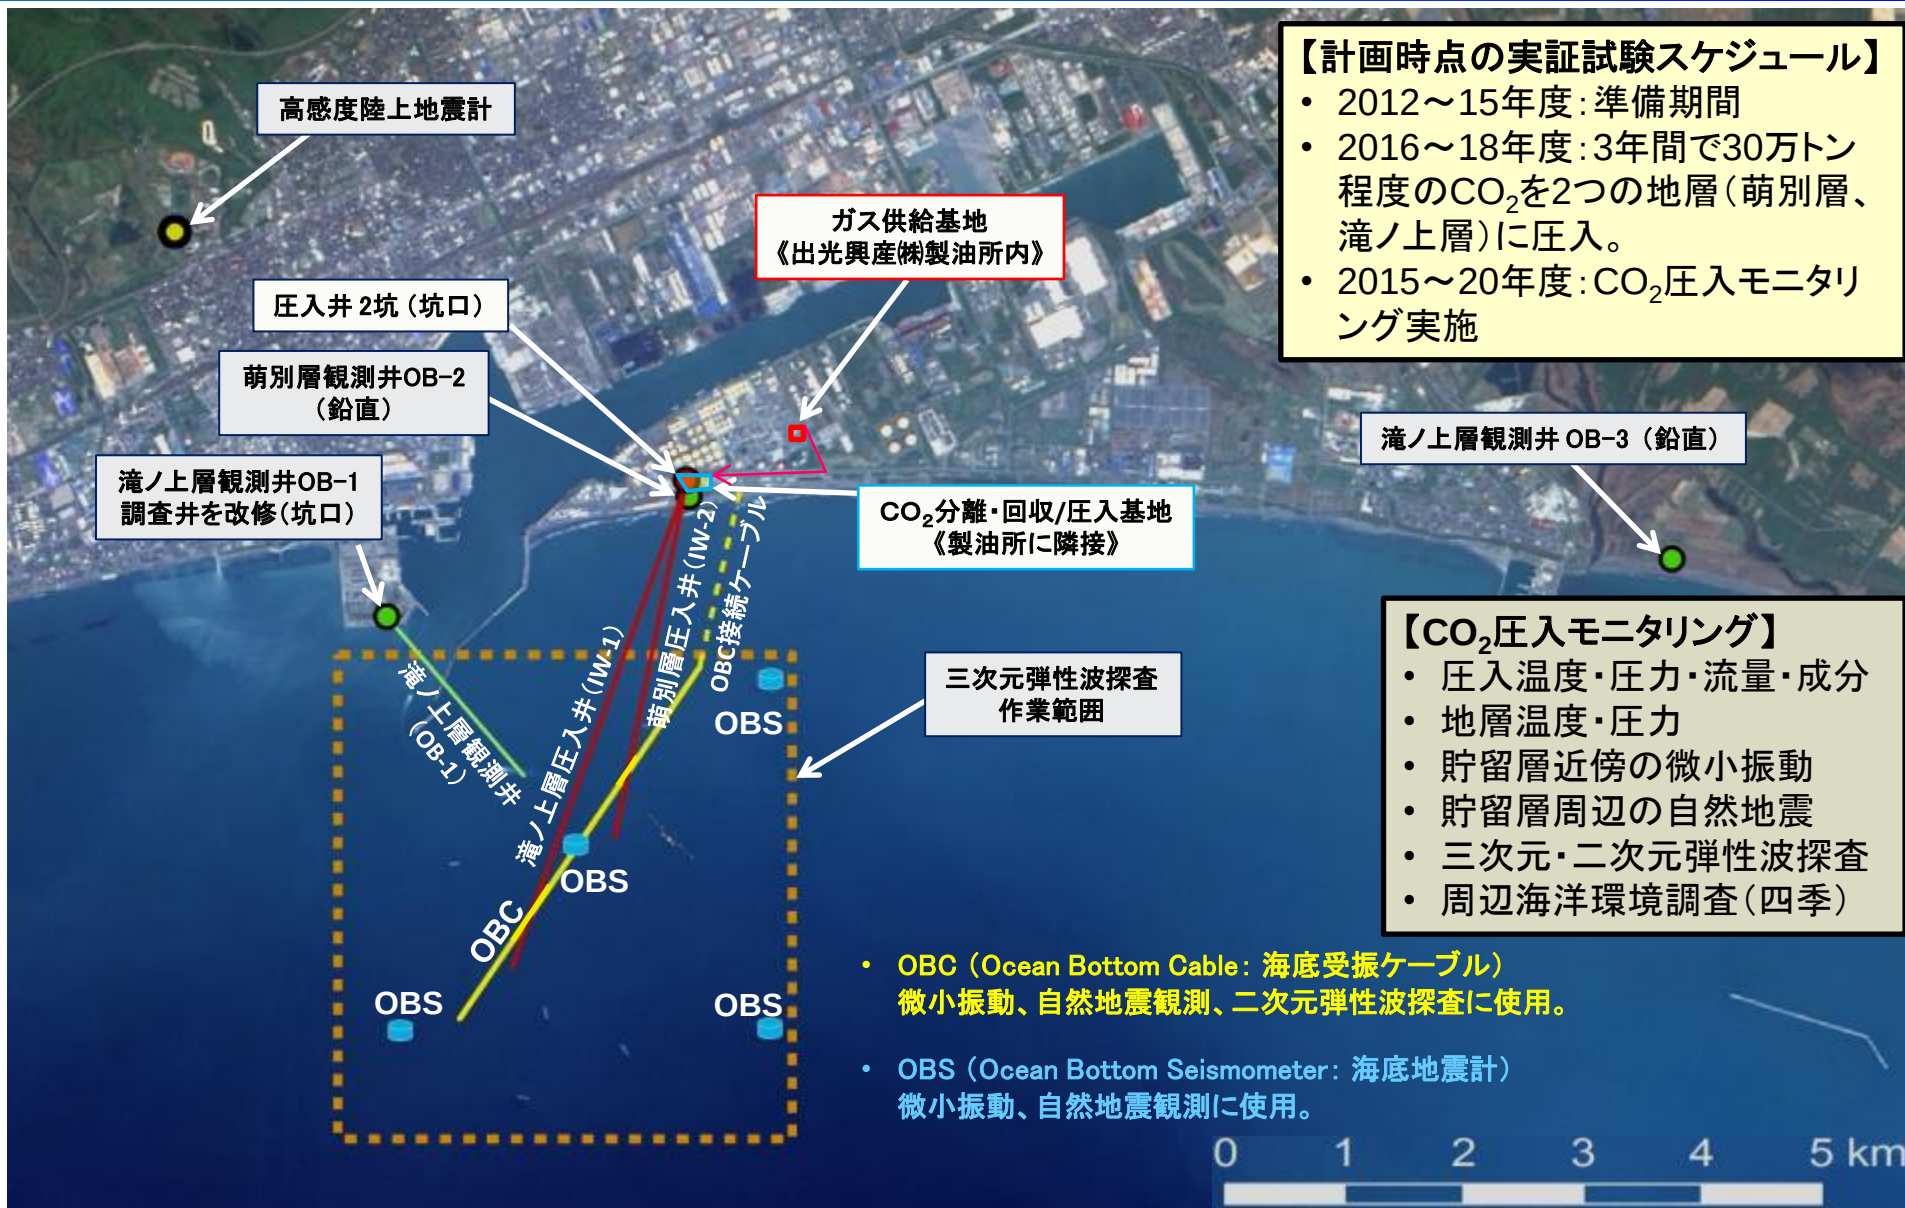
出典:「LC81070302016141LGN00, courtesy of the U.S. Geological Survey」を加工

- 2018年9月6日北海道胆振東部地震が発生（M6.7）。  
苫小牧CCS実証試験センターは震度5弱、地上設備は異常無し。  
※CO<sub>2</sub>含有ガス供給元の都合により、9月1日よりCO<sub>2</sub>圧入を停止中であった。
- 震源は、貯留地点より水平距離で約30km離れた深度37kmの地点で、  
CO<sub>2</sub>貯留層は 深度1～3kmで、震源が位置する地層との連続性無し。
- 貯留層の温度・圧力の観測結果等から、CO<sub>2</sub>の漏洩を示唆するデータは確認されていない。

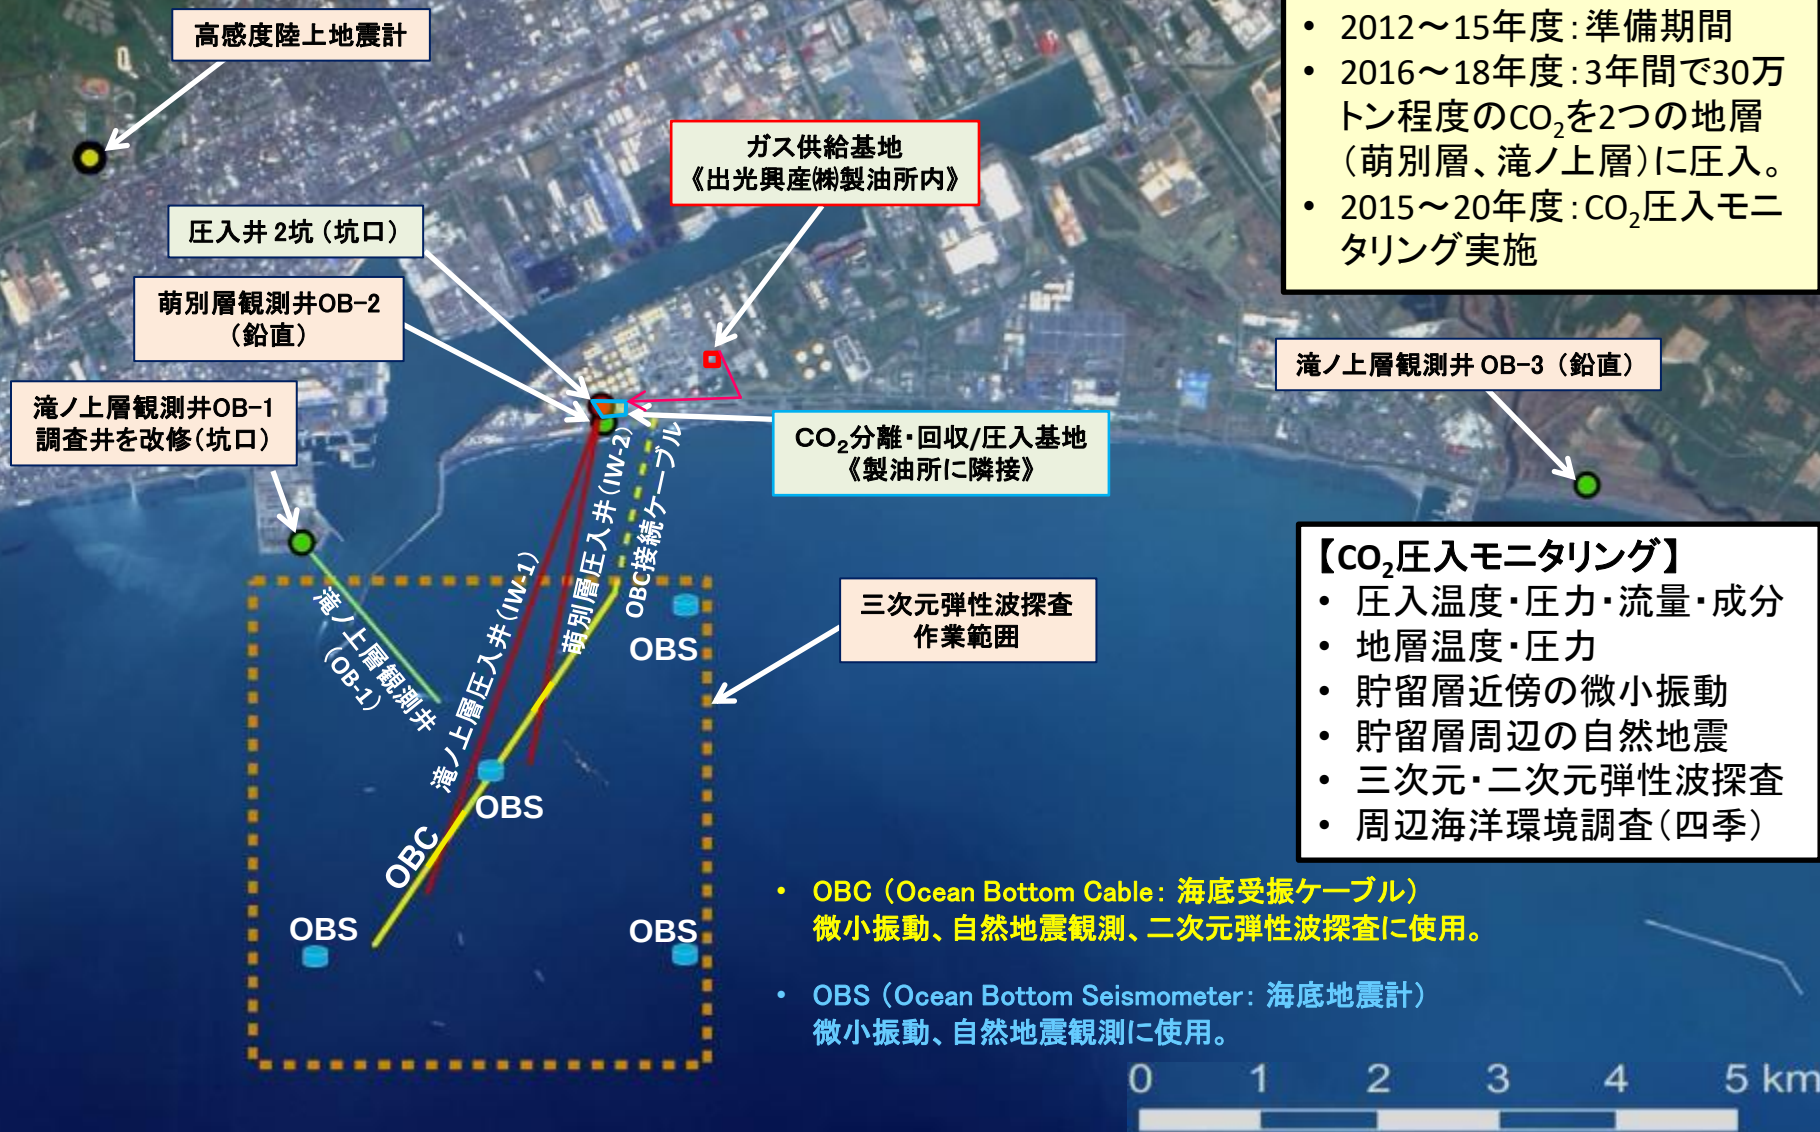
### 実証試験設備の位置関係

- OBC (Ocean Bottom Cable: 海底受振ケーブル)  
微小振動、自然地震観測、二次元弾性波探査に使用。
- OBS (Ocean Bottom Seismometer: 海底地震計)  
微小振動、自然地震観測に使用。

| 1) 萌別層 | 沖合約3km・海底下1.0～1.2km | 累計圧入量(2016年4月～2018年9月) | 207,209トン |
| 2) 滝ノ上層 | 沖合約4km・海底下2.4～3.0km | 累計圧入量(2018年2月～2018年9月) | 98.2トン |
