米国ミシシッピ州で2020年に発生した CO₂パイプラインの破断事故

2023年12月

特別民間法人 高圧ガス保安協会

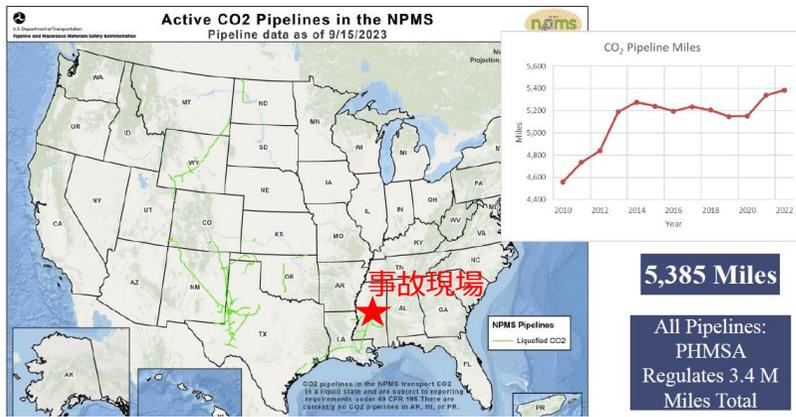
○事故原因：大雨の後、地滑りが発生、PLの管材とおしの周溶接継手に過度の軸方向歪みが生じ破断した。

パイプが破断し数インチの隙間が発生

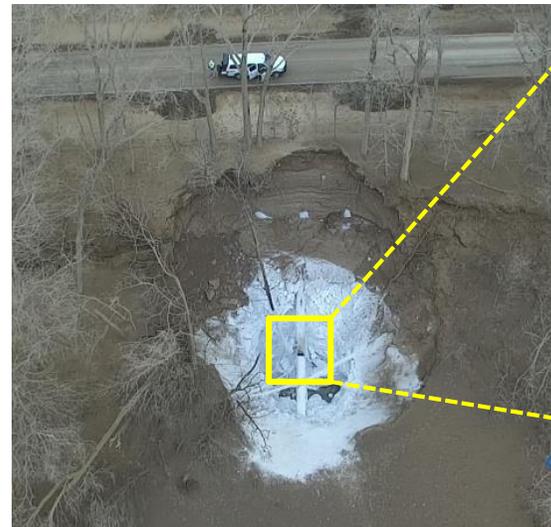
パイプライン破断事故現場
