<表層型メタンハイドレートの研究開発>

進捗状況報告

2023年1月13日 産業技術総合研究所

大口径ドリルを用いた広範囲鉛直採掘方式のための陸上試験

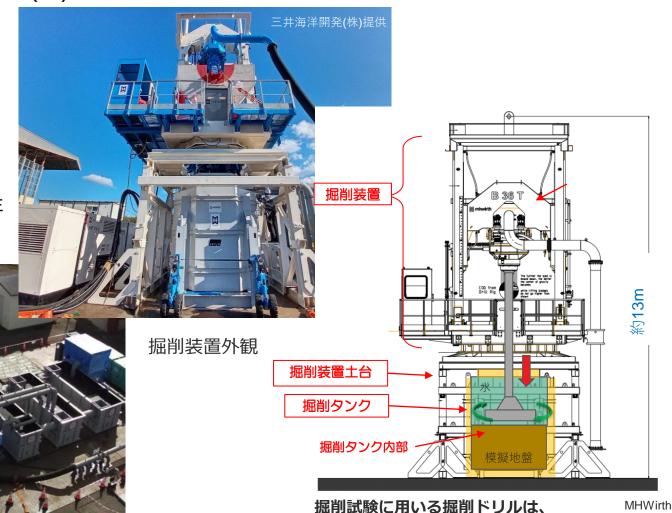
✓ 海底下数10mにおける 軟泥地盤を想定した模 擬地盤にて掘削機能を 確認する陸上試験を10 月20日に実施。

掘削試験設備全景

掘削装置 正面図

商業化時における掘削ドリル (Φ7.2m) の 約1/2.7 スケール (Φ2.65m) とした

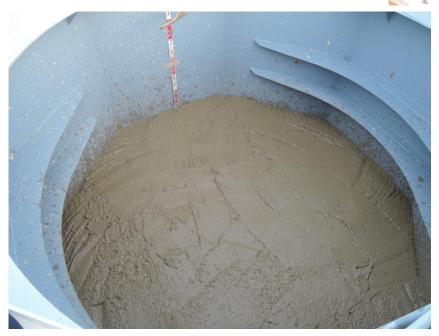
ドリル回転形状に沿って 模擬地盤が掘削されている

掘削前 (タンク内)

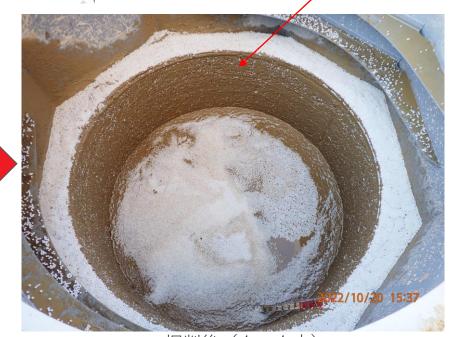
掘削後 (タンク内)

掘削ドリルが模擬地盤を上手く掘削できることを確認

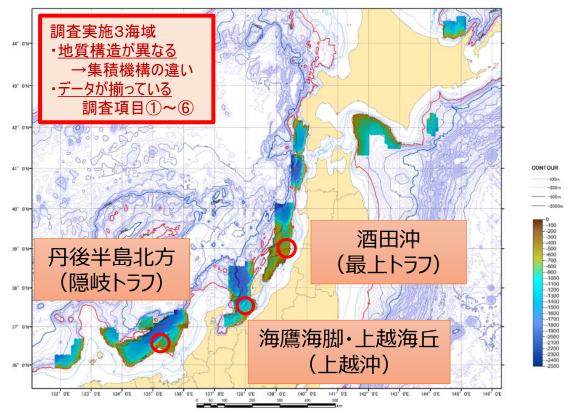
海洋調査・海域環境調査の実施海域

海底地形(着色部)は、広域地質調査(2013~2015)実施海域

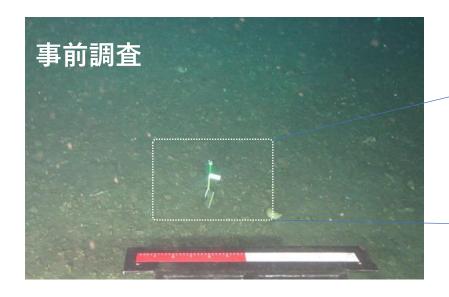
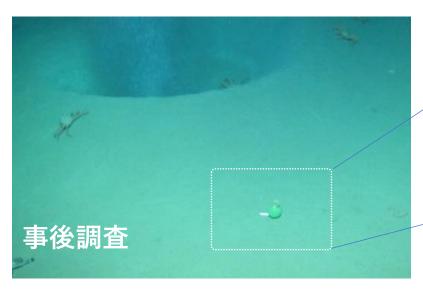
速報:Drilling Point (DP: 掘削点)直近の様子

フロートのスーパーボールを残 してマーカーが埋もれていた

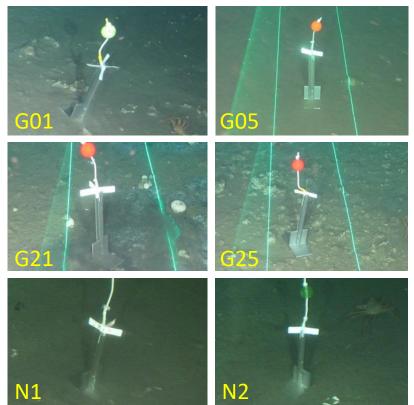
掘削による再堆積の評価のため30 cm のスケール(物差し)付きマーカーを 掘削点中心に複数設置

事前調査

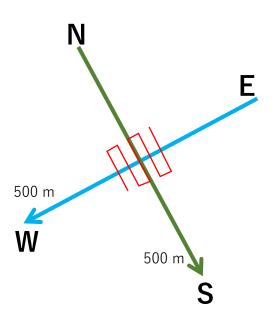
事前調査

25 mごと (全長500 m) に確認された生物の個体数 (矢印は掘削点)

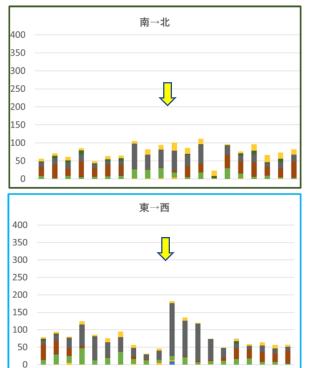
事後調査
